豊浜トンネル西側（古平側）坑口岩盤崩落

Gigantic rock - fall at the western (Furubira town side) entrance of Toyohama Tunnel

北海道大学大学院理学研究科地球惑星科学専攻

渡辺暉夫・箕浦名知男

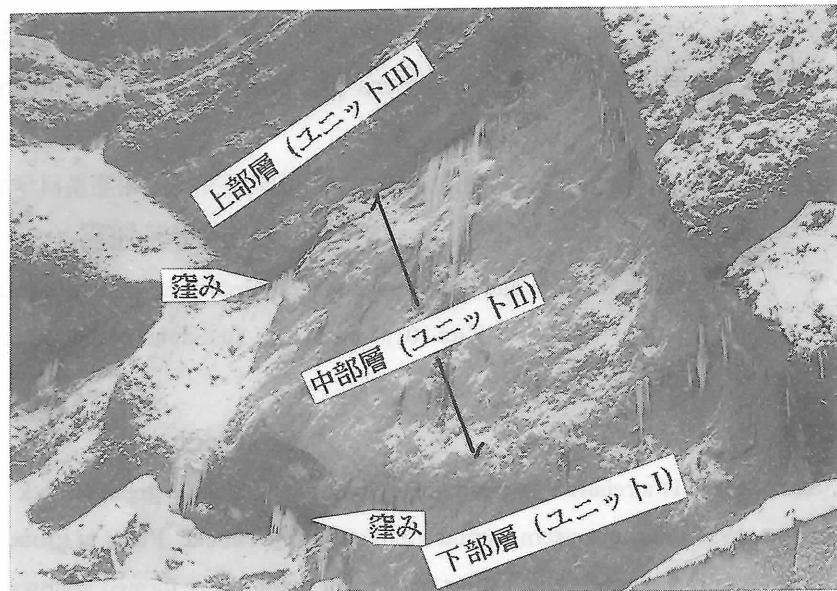
この海蝕崖は海側（NE）に10-20°傾いた新第三紀中新世尾根内層（Yamagishi, 1981）のハイアロクラスタイト／水冷火碎岩（あるいは水冷破碎岩）より構成されており、岩相によって、3つの層に分けられる（図1）。下部層（ユニットI）は輝石安山岩質の火山角礫を主体とし、平行葉理の発達したReworked hyaloclastite（再堆積した水冷火碎岩）である。中層部（ユニットII）はテイサイト質水冷破碎（溶）岩でproximalなdepositsである。崩落崖西方80mの急崖中部にはlava-lobeタイプのフィ

図1
古平側旧道より見た崩落面
1996年2月20日 撮影

図1に示すように崩落壁面上部にはFr-7と事故調査委員会が呼んだ割れ目があり、その右側はい起伏が認められる。崩落面の記述は別に箕浦ほか (1996), 渡辺・箕浦 (1997), Watanabe et al. (1997) で行なったが、さらに、段差や起伏に基づいて面を分類すると図3のようになる。Fr-7上端の

図1の崩落面左側にある窪みは過去の落石と関係していたと渡辺・箕浦（1997）は考察している。このような窪みは別にトンネル工事の折に出現している（図4）。

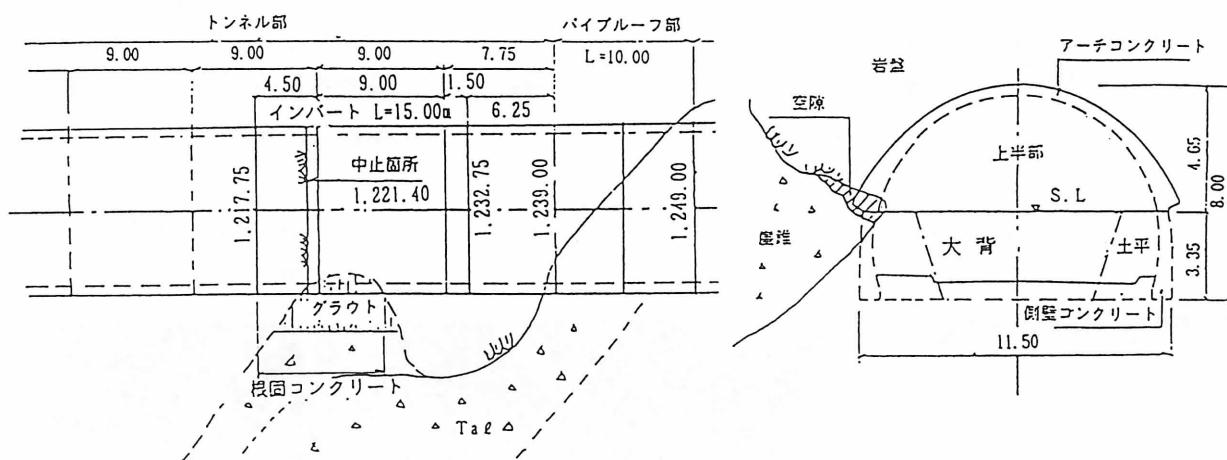
この部分は地山と考えられていた部分に崖錐が現われ、さらに奥で、トンネル掘削時に突然空間生じた。形状は窪みであって、グラウディングによって補強され、巻出し部としての強度を持つこと

を確認の上、工事は進められた（事項調査委員会、資料）。この窪みは海蝕によるノッチともとれる

図4（下）事故調査委員会資料

が、平面的にも分布が限られる窪みである。図1の窪みが北西に面しているのに対して、この窪み北ないし北北東に面している。海蝕崖も豊浜トンネル出口で北西に面した崖から北ないし北北東に面する崖に方向が変わる（図5）。渡辺・箕浦（1997）が考察したように、窪み形成が岩盤崩落を誘発する岩盤剥離を促しうるものであるとすると、北ないし北北東に面していた豊浜トンネル西坑口の海側急崖もまた、過去にあった岩盤崩落で形成されたものであったと考えることが出来よう。勿論、この崩落は記録には残っていないし、崖錐の堆積量からすれば1000年を越える過去の出来事であったかもしれない。豊浜トンネルの海側の支えは上述の二方向の窪み形成によって、北東一南東に連なる海蝕崖の一部がやや北側に突出したものとなった。
