豊浜トンネル西側坑口岩盤崩落： 壁面観察と落石から何を学ぶか？

A collapse of the sea-cliff at the western entrance of
Toyohama Tunnel : What do the observation of the collapsed
surface and falling rocks tell us ?

渡辺 晉夫・箕浦名知男

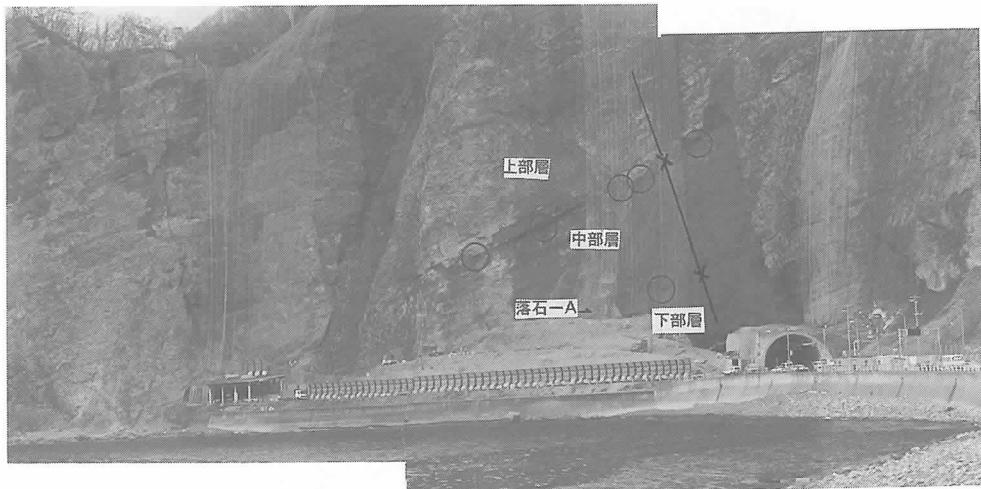
地質：豊浜トンネル古平側坑口付近の海蝕崖は海側（NE）に10–20°傾いた新第三紀中新世根内層（山岸、1986）のハイアロクラスタイト/水冷火碎岩（あるいは水冷破碎岩）より構成されており，岩相によって，3つの層に分けられる（図1）。下部層は輝石安山岩質の火山角礫を主体とし，平行葉理の発達した Reworked hyaloclastite（再堆積した水冷火碎岩）であり，disitalなdepositsである。層厚（崩落崖でもっとも厚いところを計測；以下同様）70m+の上

図1 豊浜トンネル古平側坑口周辺の急崖。左側トンネルは旧道。
○印は地下水の集中的湧出口

地下水の主要供給源は地質構造と深く結び付いている。氷柱の位置が示すように地層（あるいはユニット）境界から地下水が集中的に湧出している。山岸（1996）は地下水の湧出場所が窪みになることを指摘した（山岸はパイピングと呼んだ）。管状の水みちが地層境界に発達していることを予想させる。図1によって窪みの分布を見てみると、特に中部層と上部層の境界はある一定間隔で地下水が湧出している（図1の○）。その間隔は約20mである。

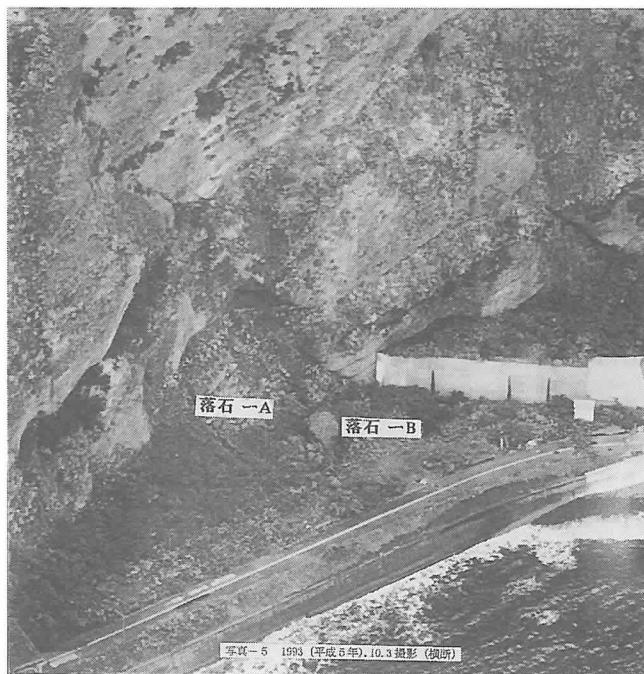
地形：トンネルはこの海蝕崖に対して約35°斜交して掘削されている。崩落したトンネル巻き立て部は実際には半トンネルといわれている部分からトンネル部にかけてである。すなわち崩落岩塊のほとんどは、斜交することによって生じた山側のみが急崖に連なる被覆岩盤（oveburden）部分、および海側支持部が5mかそれ以下の部分である。支持部の薄かった部分すぐ左には窪み地形が形成されており（図2）、さらに上部には、急崖にはほぼ平行な割れ目が存在していたと判断される。この割れ目の一部は、崩落面左側および上部の褐色変色部となつて出現した。また、トンネル掘削時には海側に崖錐が現れている。これも窪み地形の一つであつたろう。

図2 豊浜トンネル付近の斜め空中写真（1993年10月撮影）
北海道開発局資料

図2はトンネル巻出し口海側にあった落石の様子を写し出している。径数10cmの岩石のほか、100m³級以上の落石2個を写し出している。各々に落石-A、落石-Bの名称をここで与える。落石は1992年12月以前にあって、落石跡は図2では窪みの上の黒い部分に相当する。この落石跡は図2の右側（古平側）の落石-Bが剥がれた跡だと考えられる。落石-Aはさらに以前に落ちている。この落石はすでに1996年の大場の写真（図4；渡辺・大場, 1996）に写っているものと判断されるが、遠景であるため、尚慎重な判断を持ちたい。図2にはこれらとは別に崩落岩盤左上（古平側からの観察）の位置に岩盤の剥離跡と思われる弧を描いた大きな段差が見られる。これは図4の大場の写真にも、少なくとも割れ目として写っている。図5は大場の写真のこの部分を拡大し、コンピューターで画像処理をし、「割れ目」を浮かび上がらせたものである。1996年の時点では単なる割れ目であったのか、既に落石した跡なのかは判断に苦しむ。

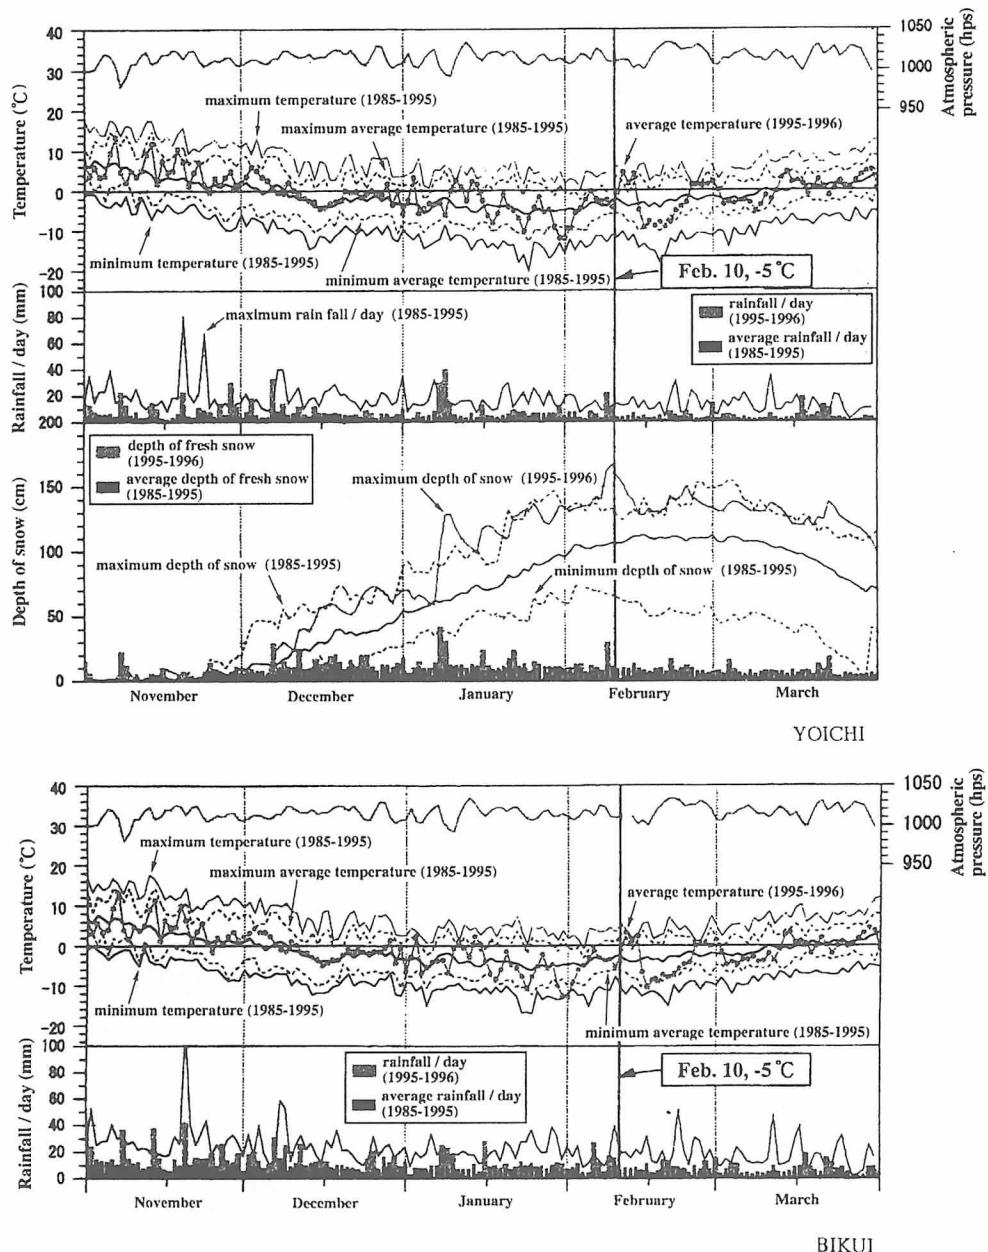
気象：事故調査委員会の資料は余市と美国の気象庁地域気象観測所のデータを用いて以下の事を明らかにしている。1985—1995年の10年間の冬期間の日平均気温の変化によれば、0℃以下の平均気温になるのは12月初旬以降で1月の下旬に最も冷え込み、3月中旬には再び0℃以上になる（図3）。図には10年間の最大値、最小値を示してあるほか、日降水量、積雪量も10年間の分を示した。昨年は日平均気温では1月の8日、11日、12日に10年間の最大値を越える温度となり、その直前には降水量、積雪量とも1985～1995年の最大値を越えている。この時期に、水みちへの多量の地下水の供給が想定される。その後、2月1日にかけて平均気温はさがり、1月31日、2月1日にもっとも低い日平均気温を記録した。日平均気温はその後急速に上昇し、2月6日には10年間の最大値に一致する（一般には、この間に、凍結した岩盤表面では膨張が進んだと予想される）。さらに事故当日にかけて、日平均気温は下がる。同時に6日から10日にかけて積雪量（日）は余市で過去最高となり、特に10日にはこれまでの最大積雪170cm弱を記録している。積雪深は2月1日から5日までの間でも最大値にほぼ一致している。また、凍結—融解は岩石を脆くさせるが、この冬には、凍結—融解を効果的に起すであろう最高温度が+4℃以上、最低温度が-4℃以下の変化が24時間以内に生じた日は事故当日までに4回あった（福田ほか、1996）。このような、温度変化、降水量変化、積雪深の変化は事故当日に

図3 余市及びアメリカの観測所の気象データ
(豊浜トンネル崩落事故調査委員会, 1996)

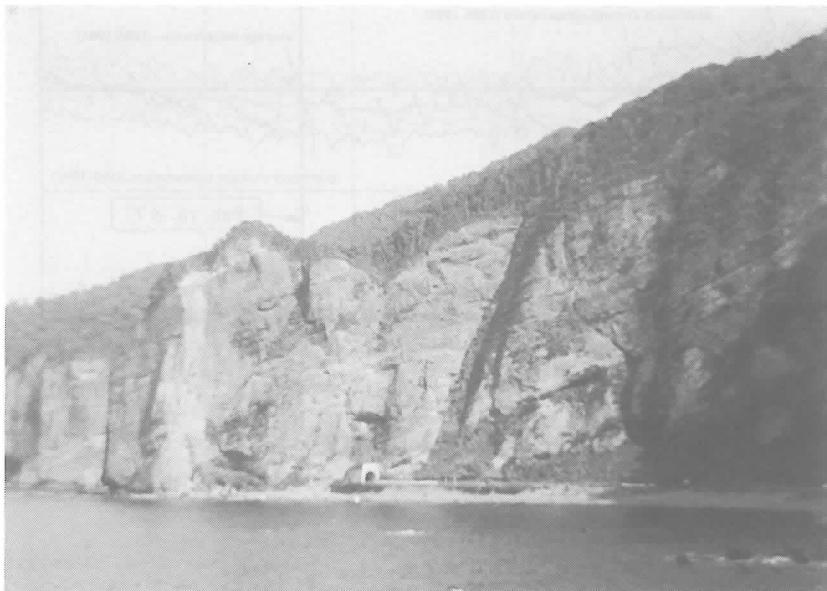
図4 1996年撮影の豊浜トンネル掘削前の写真（大場与志男撮影）

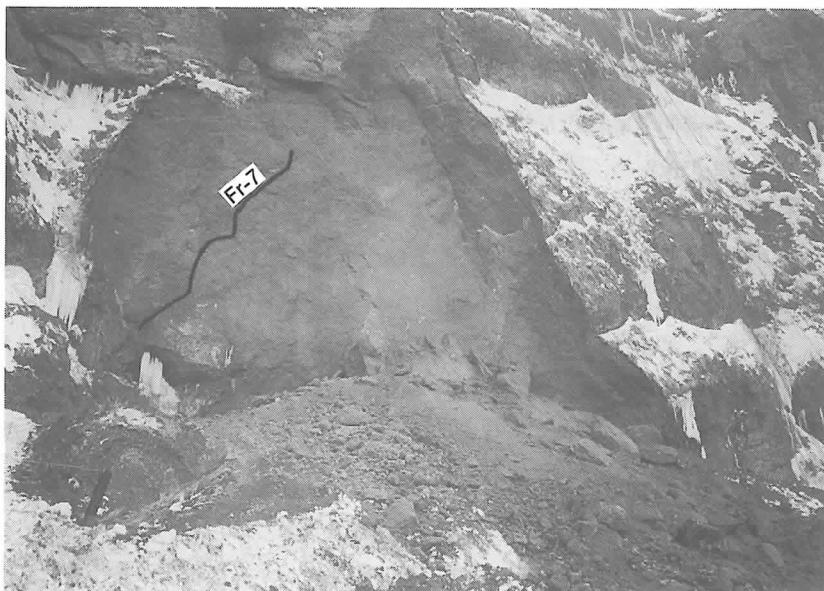
崩落面の大部分はENE-WSW方向からE-W方向へと緩やかな弧を描く。面は道路面より高さ25cmのところにやや突き出たリッジ部を持ち、その上下は浅く凹んだ形態であり、全体として垂直ないしややオーバーハングしている。リッジ部上部は浅い凹状を呈し、まだら状の弱い変色が認められる。この面上部にはFr-7（事故調査報告書にしたがう）とよばれる割れ目が面を左右の二つに分けている（図6）。Fr-7より右側にある崩落主面はわずかに凹凸があり、割れ目や段差によって幾つかの面が認められるが、連続性の良い割れ目や段差はない。崩落直

図6 崩落崖全景（1996年2月14日）
北海道開発局

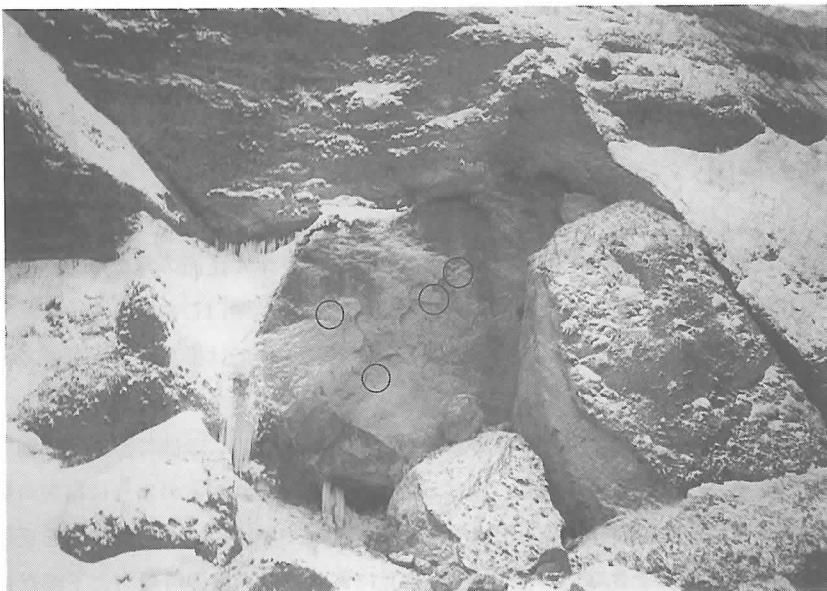
後（10日午後）の写真によれば、薄く剥がれたと思われる微妙な構造が崩落表面に残されていたことがわかる（図7、○内）。この微妙な構造をもつ剥離面は4回の発破の作業で崩落岩塊を除去するまでには失われてしまっている。このような面の構造からは、同じような方向性をもった面が相互の成長して、連続した面を形成したという説明がもっとも合理的なもののように思われる。Fr-7は左側の褐色風化の目だった面を切って、奥に入っている。Fr-7は崩落壁面の最上部には続かない。これは壁面最上部と風化の進んだ部分を含む左上部が剥離面となつておらず、その後、中央部から剥離面が下部に連続し、Fr-7が形成されたことを暗示する。Fr-7は氷柱の成長した中央部のすぐ左から左下に伸びており、Fr-7の形成場所は地下水の供給場所の端にあたる。Fr-7の右側の面は崩落岩盤の主体、岩体A、Bの付いていた部分で、この部分の面の形成が岩盤崩落にとってもっとも重大であった。この氷柱の成長した壁面中央上端には新しい剥離面がみられる（図8）。ここは岩盤崩落前は岩が覆っていた。

図7 崩落現場写真（1996年2月10日午後）

○印内の微細構造は図6では見られなくなっている。北海道開発局

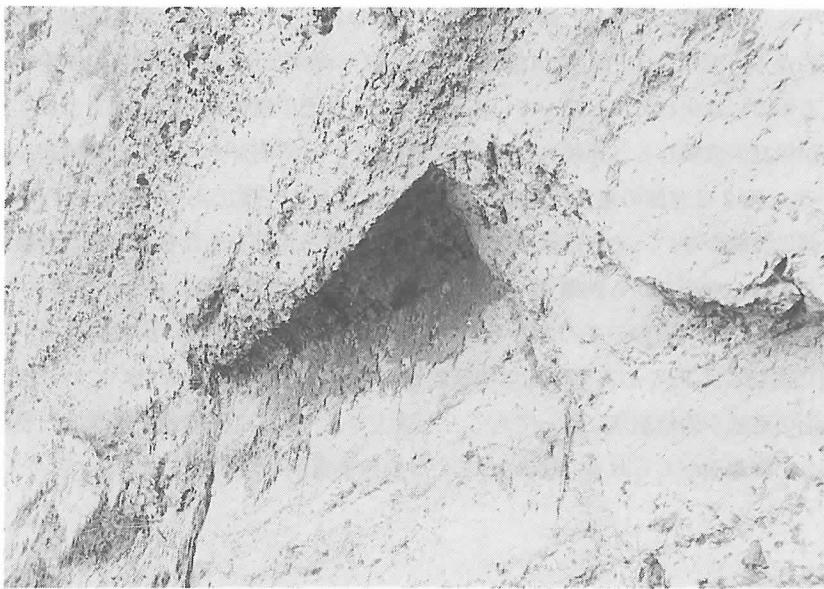
図8 氷柱の見られた崩落崖中央最上部の地下水湧出口の前面天井に観察された新しい破断割れ目
