## 第2 白糸トンネル岩盤崩落と渡島半島西縁部の地質

渡辺暉夫

北海道大学大学院理学研究科地球惑星科学専攻

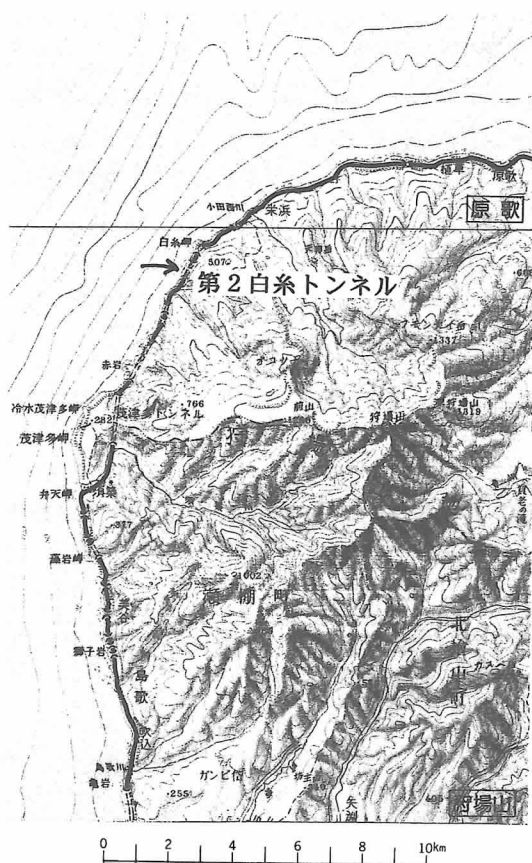
第1図 第2白糸トンネルと狩場山地の地形概要  
 国土地理院発行20万分の1地形図より  
 原歌，狩場山は当該地域の5万分の1地形図区分

第2白糸トンネルは島牧郡島牧村の海岸沿いを走る国道229号線にあって西南背後に標高1520mの狩場山を最高峰とする狩場山地が迫っている（第1図）。国道から狩場山までは約8.1kmで平均勾配は186m/km（傾斜 $10^\circ$ ）であるが、前衛のオコツナイ岳（1170m）までは272m/km（傾斜 $15^\circ$ ）とさらに急勾配となる。これらの頂は第四紀更新世の狩場山溶岩（角閃石デイサイト）よりなるが、その下位にはやはり第四紀更新世のカンラン石玄武岩よりなる穴床前溶岩が分布し、第2白糸トンネル東方では300m前後以上の高度に台地状地形を作っている<sup>2)</sup>。海岸からこの台地の先端まではわずか400mであって、750m/kmつまり、平均傾斜 $36^\circ$ という急勾配である。事故現場では200mを越えるリッジが海岸にそびえ、その平均勾配は $62^\circ$ で、国道の平坦部を除くとほぼ垂直に近い200mの崖が連なっている。一方、目を海底に向けると約22km沖で水深3000mの海洋性地殻の海底に達する。平均傾斜は $8^\circ$ ほどであるが、日本の海岸線でこれほど海岸の近くに深海が発達する例はない。

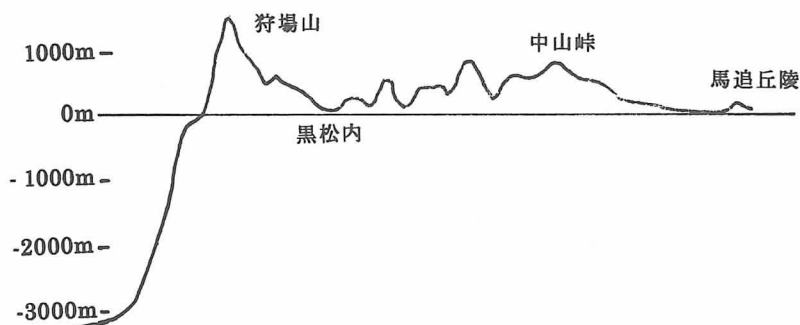
第2図 日本海底から第2白糸トンネル，狩場山，中山峠を経て馬追丘陵にいたる地域の地形東西断面（縦軸が誇張されている）

トに属するが、黒松内の低地帯内と石狩低地帯の東縁には活断層がある。石狩低地帯の西縁は支笏火山の噴出物に覆われなだらかな地形をなっているが、その基盤の変位は明らかではない。第2図では細かい地形変化は捉えていないが、注目すべき点は上述の4500mの高度さに加え、海蝕台から西に続く緩い勾配である。この地形の屈曲点は第2白糸トンネルのある海岸線が急地形の一部でありながら、さらに急勾配を形成しつつある新たな浸食域であることを示している。比喩的に表現することを許されるなら、4500m級の大山脈の上部にあらたな浸食地形が形成されているのに等しく、地形だけ取り上げても、急崖の崩壊の可能性が高く、特別に注意が必要な地域であった。

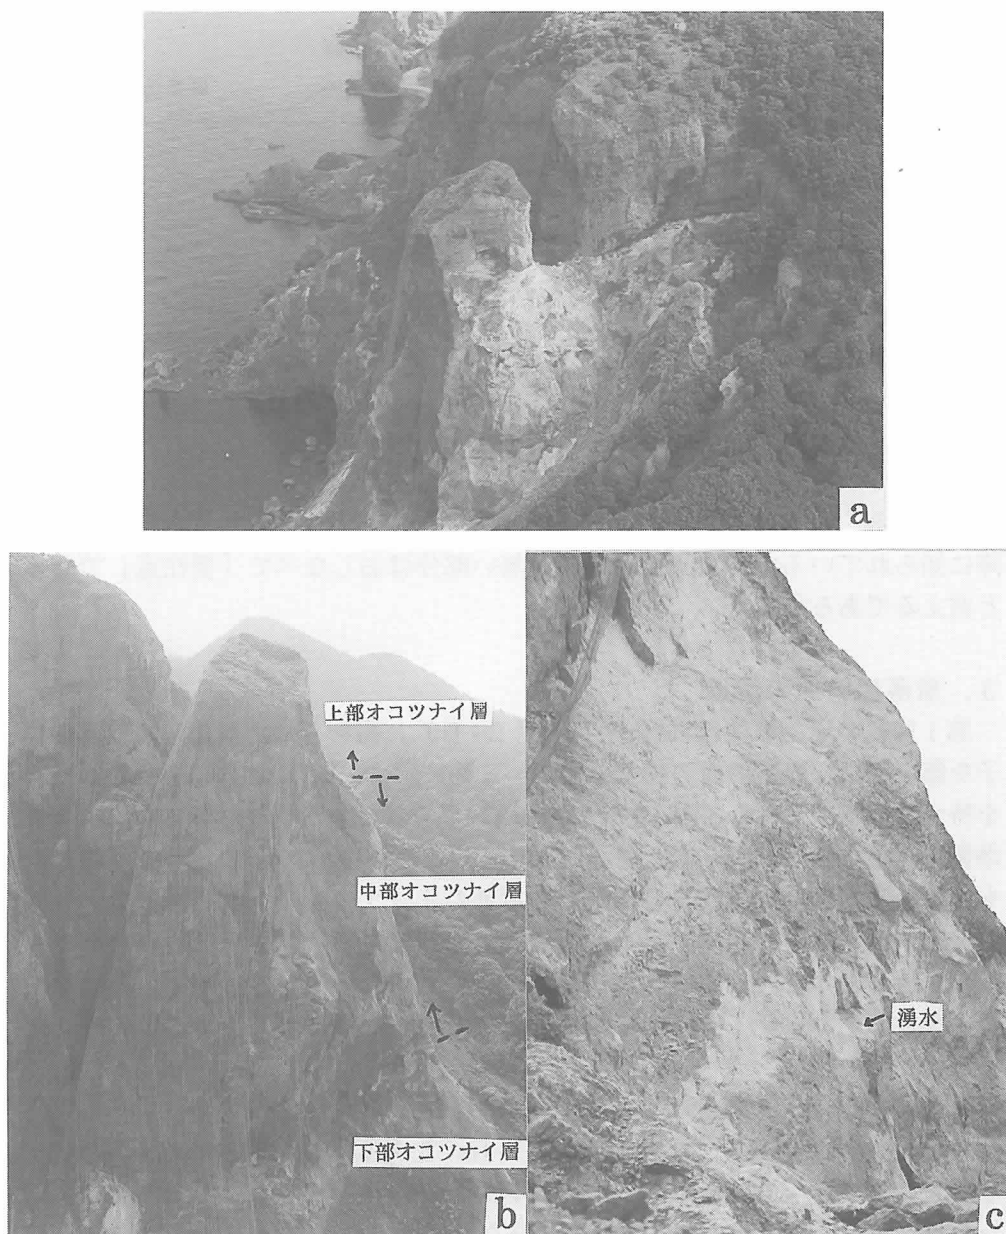
第3図 第2白糸トンネル崩落崖 I

第1回目の崩落の翌日（1997年8月26日）に撮影された崩落崖の壁面の様子を第3図に，崩落壁面の様子を第4～6図に示す．崩落は198.5mのピークを持つ岩塔状地形（第3図，a, b：丸山副知事を長とする事故対策本部によって準備されたヘリコプターより撮影）の西壁が最大厚さ約20mに渡って崩落したものである．岩塔の構成岩石は後期中新世のオコツナイ層（4.9Ma）で，崩落岩塊は中部オコツナイ層の最下部を残した部分と上部オコツナイ層の一部であった．地形上のオーバーハングが下部オコツナイ層（浸食されやすい凝灰岩質層）と中部オコツナイ層の間に認められたが，崩壊は中部オコツナイ層の最下部を残して発生した．

8月25日の1回目の崩落では北側の一部（突出部）を残している．岩塔の東側は北北西にのびる断層であり，1993年7月の北海道南西沖地震で崩落が起こった場所であり，事故防止のためのネットが周辺に張られていた．崩落面は大部分が赤褐色をした風化面であった．新鮮な剥離面（高さ15m，長さ50m）は崩落後に現われた崖面の下部（中部オコツナイ層の最下部）に認められるたにすぎない（第3図c 矢印）．そして，第3図c，第4図aからわかるようにその上部は比較的なめらかであって，流水による浸食作用の影響をうかがわせるものであった．このことは1回目42,000m<sup>3</sup>を最終的に支えていたのは凡そ750m<sup>2</sup>の部分であったことを示す．崩落岩石の平均密度を2.0・2.5kg/m<sup>3</sup>とすると，崩落直前に作用した剪断応力は約110・140kg/m<sup>2</sup>であった．事故調査委員会報告

a,b は事故対策本部ヘリコプターより撮影 (1997年8月26日)

c は崩落崖北側より崩落面下部 (1997年8月26日撮影), 亀裂から湧水が認められる。

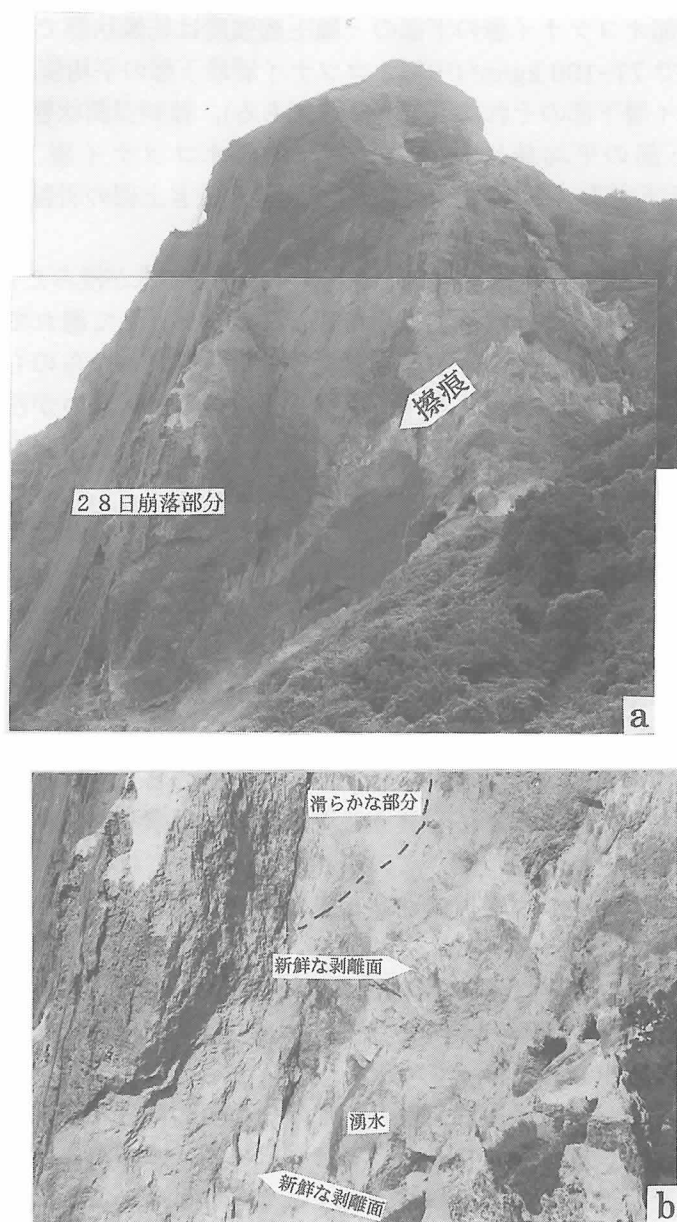
第4図 第2白糸トンネル崩落崖 II

加えて、第4図b (または第6図) にはキレツに沿って水が浸みだしている (矢印) 様子が示されている。崩落面は崩落翌日には全体として濡れてはいたが、はっきりとした浸みだしは2回目の崩落岩体に沿う割れ目からのものとこの一箇所であった。この水の出てきたキレツは長くは続いていないが西側に傾斜しており、明らかに岩盤下部での支持強度を弱くしていた。また、水は周辺岩石が強制湿潤状態に近い状態であったことを語っている。

第4図aとbは崩落面右下側に岩盤滑落によって生じた擦痕をも写している (右の矢印部分)。この擦痕のある面は中部オコツナイ層最下部と中部オコツナイ層下部の境界であって、不規則なこの境界が一部で流れ板となって岩盤支持強度を弱めていたことを示す。第4図aとbは28日に崩落した岩体 ( $14,000\text{m}^3$ ) に沿うキレツは岩体上部にしか見られないことを写しているが、第3図bではネットの背後でわかりにくいキレツが岩体全面に沿っていることがわかる。このキレツは以前からわかっていたものとして事故直後マスコミにも取り上げられた。管理責任を負う北海道開発局は事故直後キレツは浅いものと判断していたと回答したが、この限りでは間違っていない。しかし、今後は急崖全面に及ぶキレツを推定させるものとして判断すべきであることを今回の崩落は教えている。

- a: 崩落面左下に28日に崩落した岩塊が残っている。擦痕(矢印)の見える流れ盤状の部分柱面に注意
- b: 下部のクローブアップ。新鮮な割れ目は少なく、平滑な面が右側上部にひろがる。

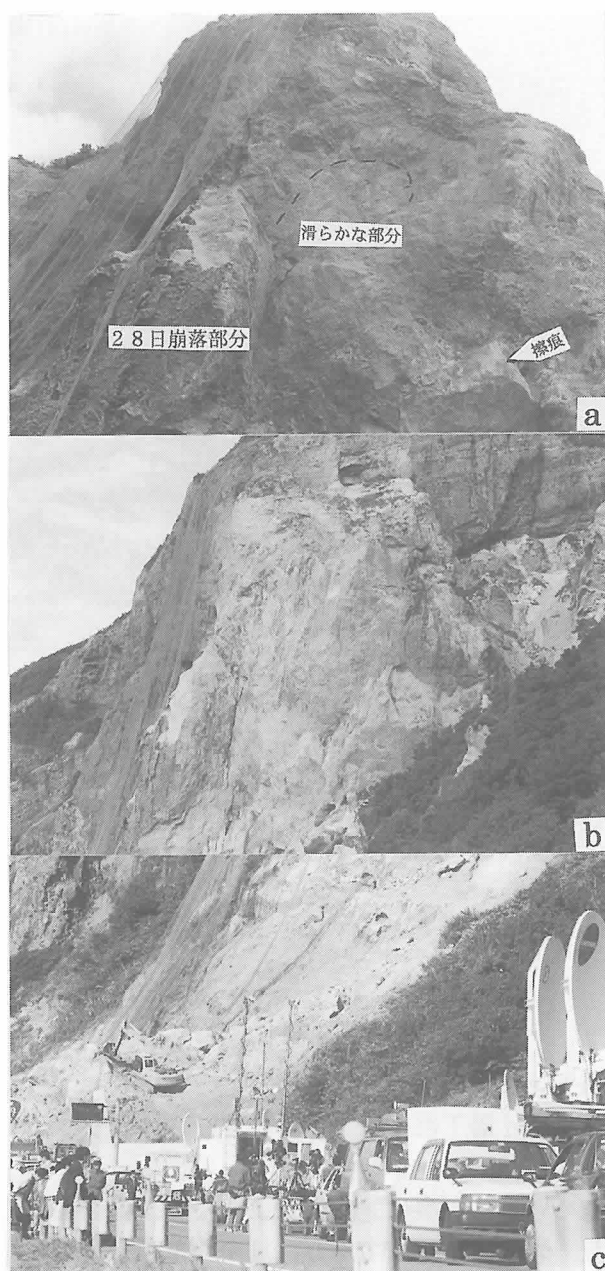
第5図 第2白糸トンネル崩落崖 III

第5図a,bは崩落壁面上部の風化した比較的なめらかな面の存在を写している。第5図cは崩落崖下部の様子で、浸食されやすい凝灰質砂岩 (下部オコツナイ層) の上に崖錐堆積物が覆っている。

a & b：崩落崖上部に相対的に滑らかな，流水活動があった面が見えている。

c：下部オコツナイ層の凝灰岩質の部分（遠景）と片付け作業。  
国道には作業を見守る報道陣。

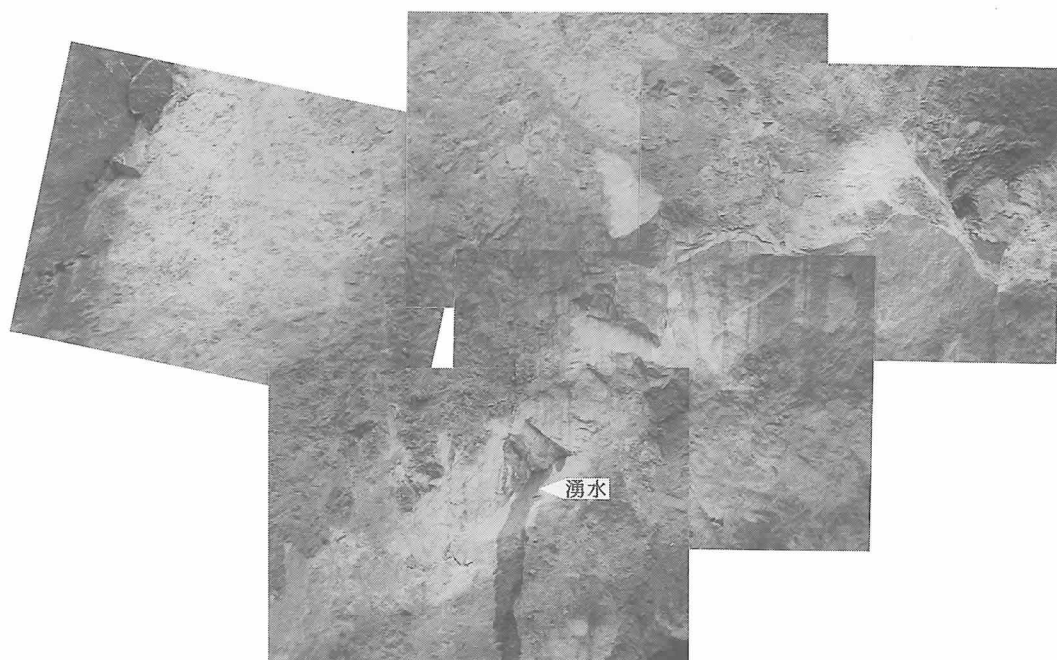
第6図 第2白糸トンネル崩落崖 IV

第6図は中部オコツナイ層最下部と下部の角礫質の部分と層状でありながら不規則な境界を持つ部分のクローズ・アップである。水の浸みだしている手前に傾斜した面を見せているキレツは連続するものではないこと、垂直に近いキレツとの交わる部分から水が出ていることから、ここではm規模のキレツが水の流路は支配していることがわかる。

中部オコツナイ層下部と最下部のクローズ・アップ。

湧水の認められる亀裂は連続性はよくないが亀裂面は流れ盤であることに注意。岩質は不均質であり，細かな亀裂が多く，崖面全体が透水性が高いと思われる。

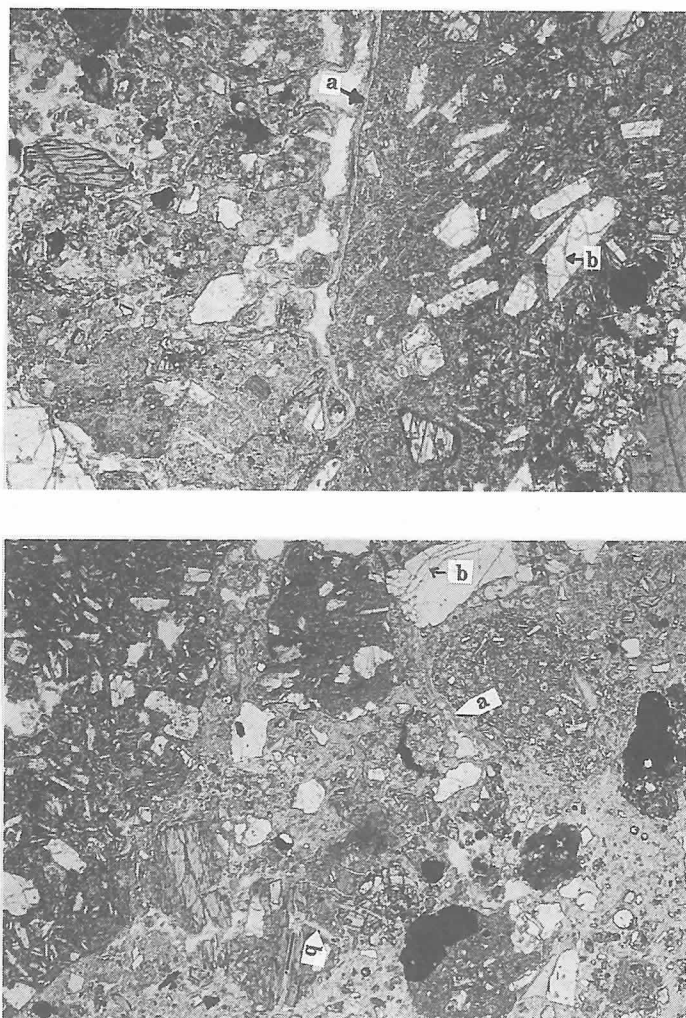
第7図 ハイアロクラスタイトの顕微鏡写真（横 6mm）

鏡下写真を第7図に示す。水中での急冷を伴う Hyaloclastite の特徴と考えらる微細なクラックが基質や半晶を貫いている。そして、一部ではそのクラックが開口し、スメクタイトが形成されている。そして、この変質はクラック内に限られているので、隣接するガラス基質が新鮮である。したがって、局所的にせよ、いわゆる熱水の作用による変質とは考えにくい。この変質鉱物の産状は長期にわたる地表水の流入によってスメクタイトが生成された可能性を推測させる。また、鏡下でみられる岩質境界に沿って相対的に幅のあるスメクタイト脈が見られる。角礫岩質に部分、つまり中部オコツナイ層上部（または中央部）にはこのような変質が卓越することを示す。

以上の観察は hyaloclastite のクラックや岩質境界は水の流入があり、これがキレツを広げてゆく一つの要因になりうることを暗示しており、顕微鏡サイズの観察と露頭オーダーとの観察を直接結び付けるのは飛躍はあるが、中部オコツナイ層上部（または中央部）を中心に流水の活動と岩盤剥離が進んでいたことと調和的である。

岩質境界にスメクタイトが形成されている（矢印 a）。また、鉱物中にも細かい亀裂が形成されている（矢印 b）。

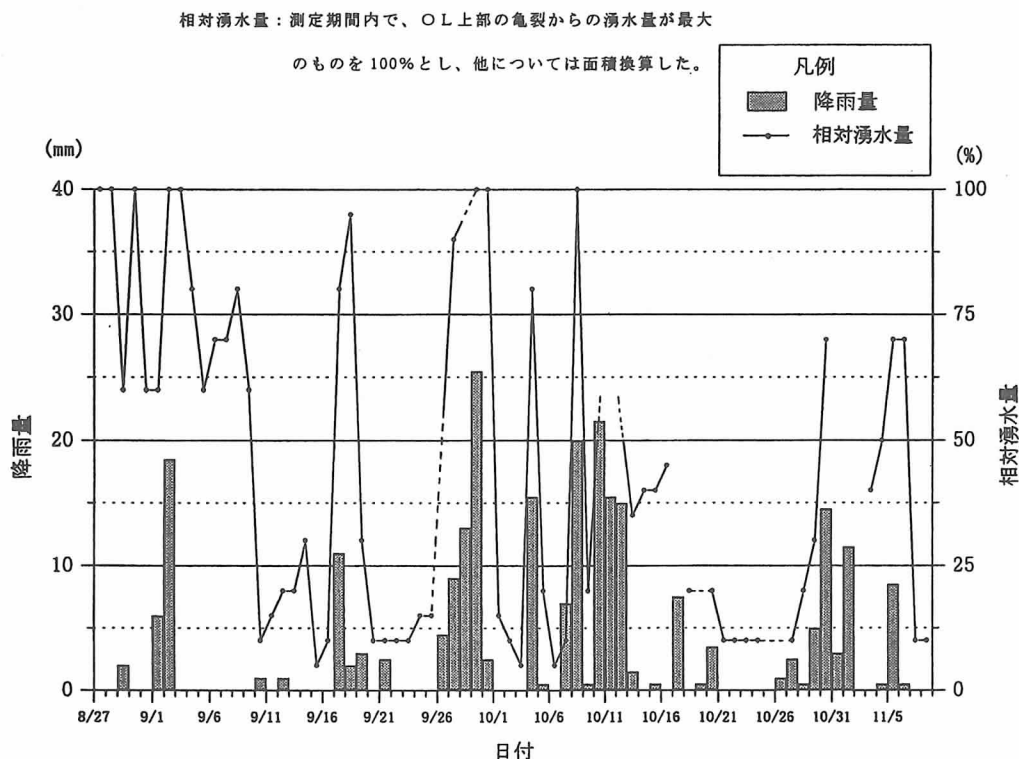
事故調査委員会は地質・岩石物性・モデル計算などの点から岩盤崩落のメカニズムを解明し、崩落岩盤背後に発達した剥離面によって岩塊の荷重が湿潤状態にあった中部オコツナイ層の最下部一下部にかかり、強度限界を越えて崩落にいたったものであることを指摘した。赤外放射温度計の観察によれば、剥離していた壁面の中央部は長期にわたって相対的に低温であった（報告書<sup>1)</sup>、図 3-3-4）。これは湿潤状態にあったためであろう。また、岩盤崩落後2週間余のあいだ、崩落壁面からは降雨量に関係なく湧水が続いていたことを明らかにした（第8図：オリジナルな図の番号は報告書<sup>1)</sup>の図 3-3-5）。8月5日の本巻地区における最大日雨量は 100mm を越えており、その影響が一ヶ月以上続いていたと考えられる。

第8図 日降雨量と崩落壁面の相対湧水量（第6図の亀裂からの湧水量が最大であった時のものを100とし、面積計算）との関係  
 9月10日までは壁面からの湧水量は降雨量に関係無いことに注意  
 （第2白糸トンネル崩落事故調査報告書から引用）
