# 鏡肌の観察－北見北陽地区国道333号線の斜面土砂崩壊

## An Observation of Slickenside and a Slope Collapse along the National Highway Route 333 in the Kitami-Hokuyo Area, Eastern Hokkaido

渡辺暉夫

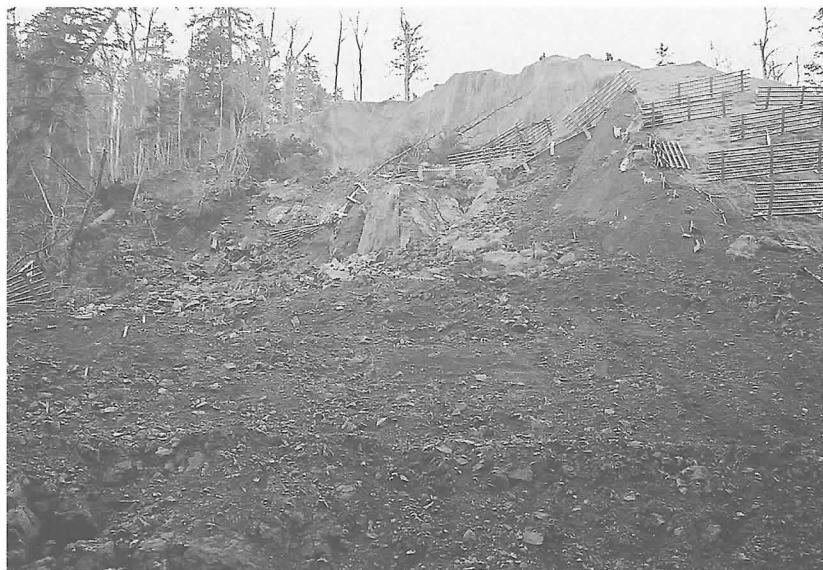
図1(a)

図1aは土砂を除去した後の国道面から崩壊地全体を見たものであるが、崩壊土砂の下部は人頭大の岩塊を含む土砂状であり、上部には大きな芝のついた崩落岩塊などの岩塊が見られ、その奥に崩落崖が見られる。この産状は先に下側が崩壊し、その後、残された岩塊が斜面上に崩落したことを推定させる。図1bとcは下部の土砂状の部分の写真である。ここには片状の細粒部分に細かい褶曲構造（ハンマーの上方）が残されていることが読み取れる。このことは一見、崩壊土砂下部の岩塊、土砂状の細粒部分が混合したように見える部分は、崩壊以前から、岩塊（溶岩片）と細粒なハイアロクラサイトの混合した部分で（つまり岩石強度は不均質）あって、その混合した構造を残しながら全体として滑り落ちてきたことを示す。従って、一見、岩塊が混合している部分の下に、この混合部分をのせて滑ったさらに弱い岩相（層状？）が分布していたことを暗示する。この弱層は薄いFilm状である可能性はあるが、現在では詳細を知る手立てではない。

図 1 崩壊地の様子 (a, b, c)

Slope-collapse site. Note: folding structure in fine grained materials is preserved in Fig. b and c.

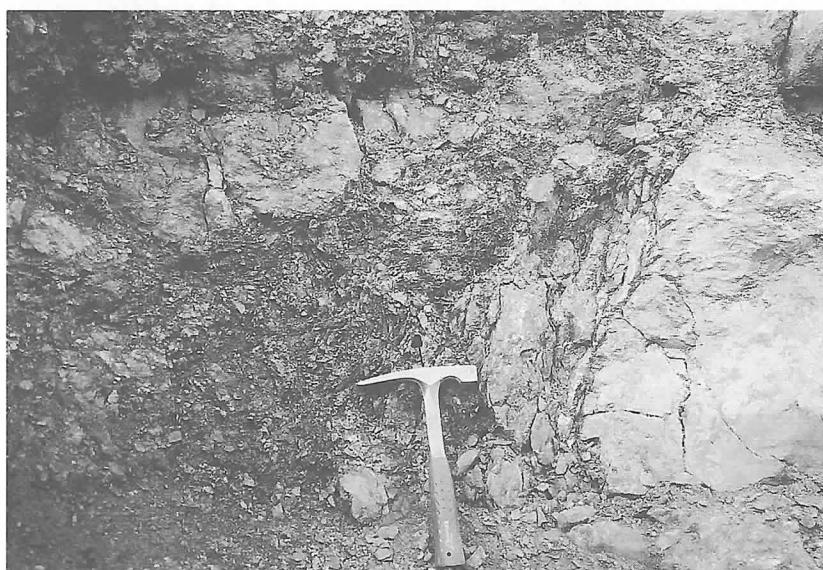
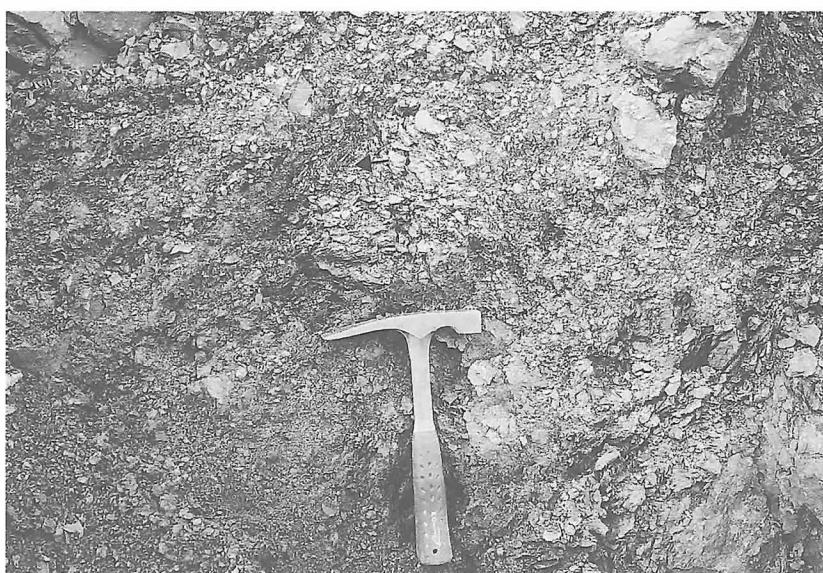
今回の土砂災害で発見された鏡肌の産状を簡単に報告した。地質学者は、明瞭な断層面ではなくとも、個々の小露頭で局部的に鏡肌が認められ場合があることを確認していた。しかし、このような面が斜面崩壊を誘発するまで結果として連続してしまうとは考えたことはなかったのではないか？ また、崩壊土砂の下位に岩石強度が弱い部分（よほど注意深く調べないと見逃してしまうような大変薄い層である可能性がある）が存在していたらしいことを図 1b, c の岩石の産状が語っている。蛇紋岩地帯の例では数 mm の蛇紋岩フィルムが巨大な滑りを誘発する例もあると言う（明治コンサルタントの小板橋重一氏による）。斜面の詳細な解析の重要さを教えている。

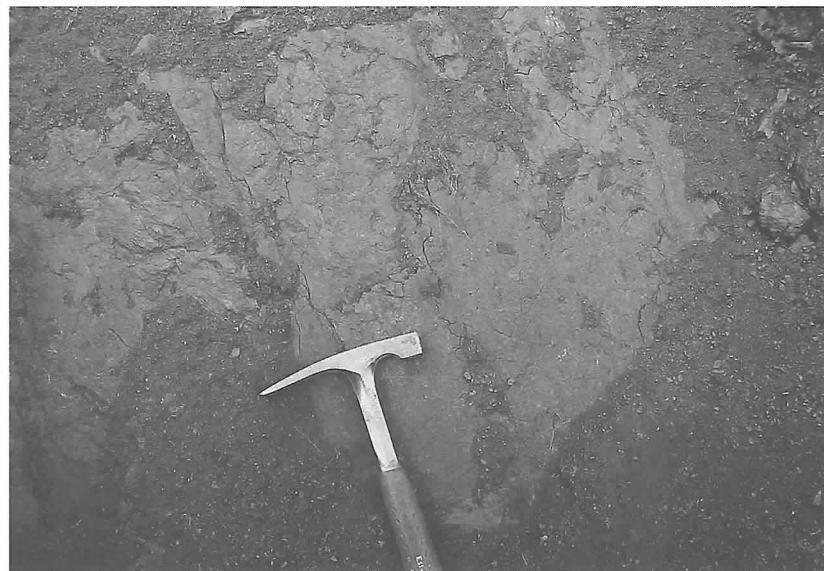
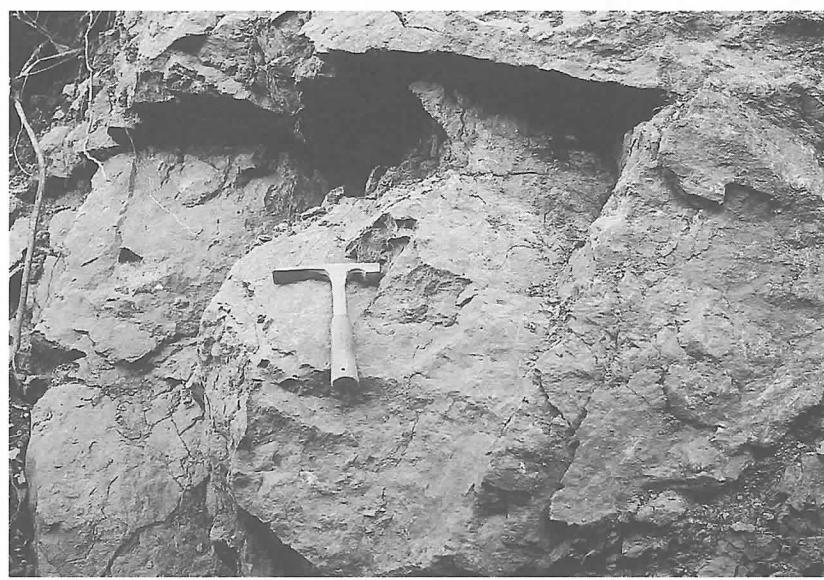
鏡肌とは一般に断層面に見られる平滑に磨かれた光沢のある面（図2a, b；aが黒褐色、bが赤褐色部分で図3aは図2bより採集）で、岩石鏡という様相を呈する面である。地学事典（地学団体研究会編）によれば、

鏡肌は断層運動によるものとされ、硬い岩盤に見られる断層面と見られる。今回、見出された鏡肌は図2に示すように、概して $0.5\text{--}1\text{m} \times 0.5\text{--}1\text{m}$  前後の面を構成し、多少走向・傾斜が違ったいくつもの不連続面として観察されるのが特徴である。このいくつもの鏡肌面は崩壊斜面の北側、つまり向かって右側の崩壊斜面崖にそって見つけられる。面の走向は凡そ北東-東西であって、傾斜は南東ないし南に30-60度である。面は一般に赤褐色である。これは表層を水酸化鉄が覆っているためであるが、黒く光るところは鏡鉄鉱(赤鉄鉱、 $\text{Fe}_2\text{O}_3$ )が認められる。なお、平滑な面ではなくとも、磨かれた光沢ある面が観察できる(図3b)。ボーリング調査によれば、一つのボーリング・コア中に鏡肌様の光沢を持つせん断面が集中する部分(1-2mのコア)が5-10m間隔で認められることがある。ただし、10mを越える間隔で行われたボーリング調査ではコア間で連続性の確認できる鏡肌集中部分は稀であった。

図 2 鏡肌の露頭 (a, b)

Outcrops of surfaces with slickenside appeared after the slope collapse.

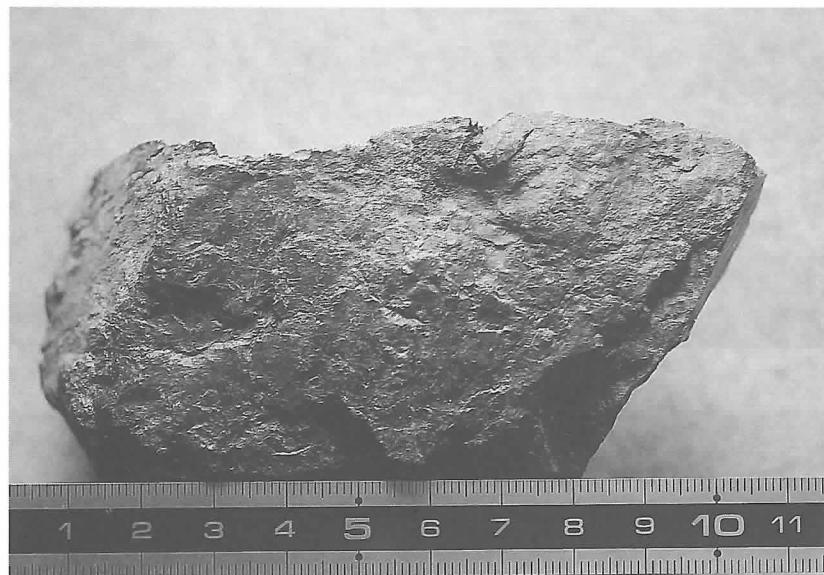
図3(a)

崩壊面では、鏡肌の面を覆って、半固結の「泥」が付着（図 3a）しているので、崩落前には開口亀裂になって、泥が流れ込んでいた部分もあった。

図 3 鏡肌手標本サンプル (a, b) ; a は図 2b から採取。b は湾曲した光沢面 (鏡鉄鉱)

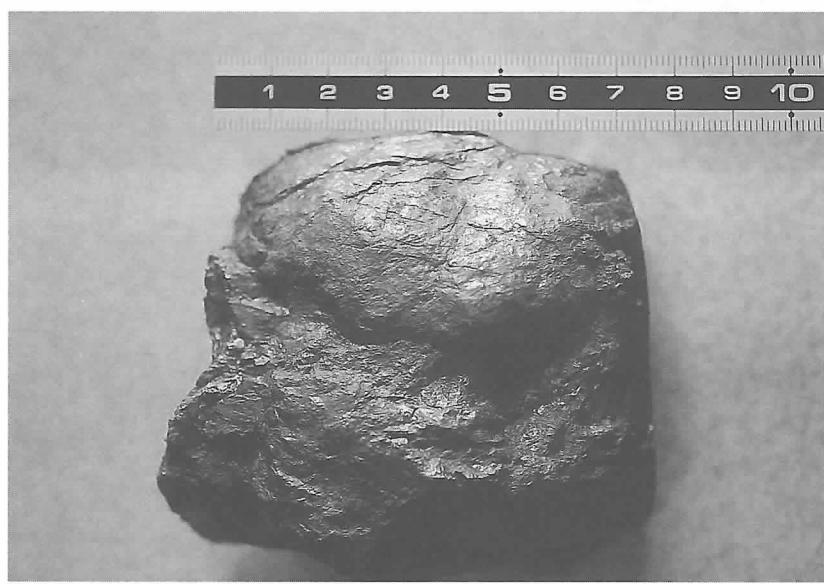
図3(b)

Hand specimens with shiny surface

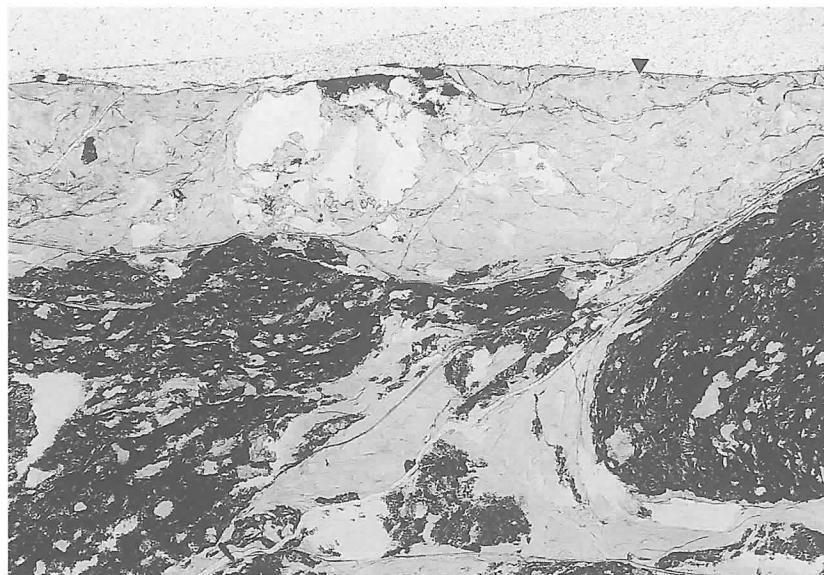
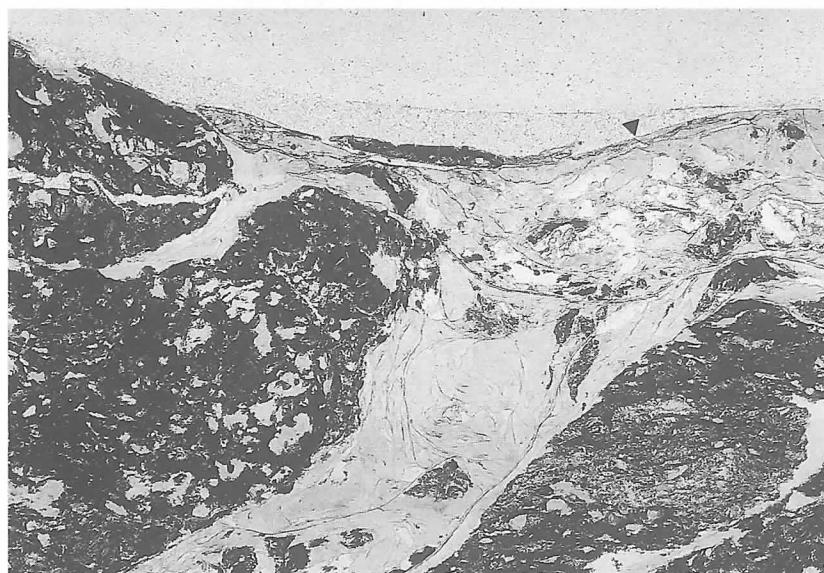
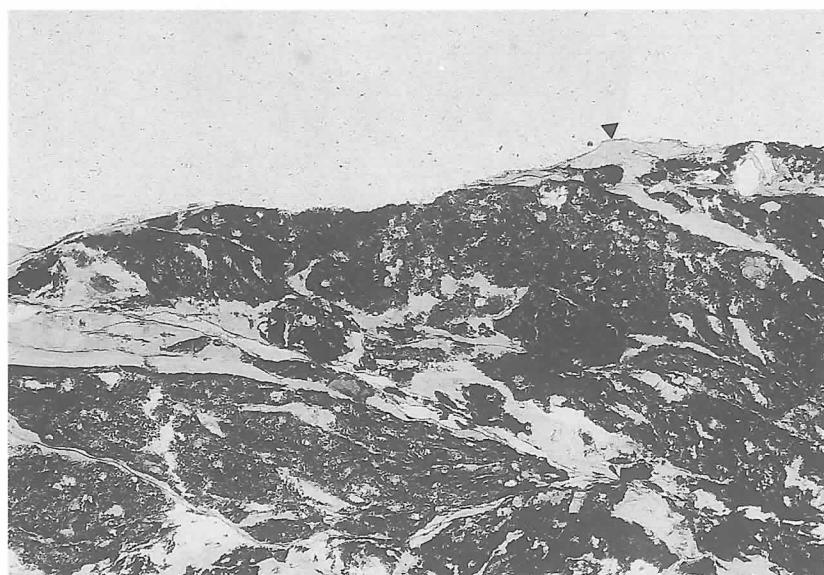
図4は表面を緑色のスメクタイトの薄い皮膜が見られるものである(サンプル採集地点:ボーリングNo.B-9、24.4-24.5m)。なお、本報告では便宜上、層状の緑色-褐色鉱物をスメクタイトと一括して呼ぶが、正確な鉱物名の同定は別途行われるべきであろう。混合層鉱物などが含まれる可能性は高い。図4a,bは同一薄片中で、右横ずれ変形の強いもの(a)と弱いもの(b)が混在する。鏡肌表面のほかに脈状に同一鉱物が岩石内部に分布し、4aは岩石の空隙も扁平である。図4c(Slickenの平行な薄片)は一見S-C構造様に鏡肌の面と斜交する(右斜め方向の)せん断面があり、2方向にともにスメクタイトが見られる。

図 4 表層のスメクタイトと斜交するスメクタイト (a, b, c)。一見、S-C 構造的脈(c)の形成。

Sample No. : B-9, 24.4-24.5m Occurrence of smectite

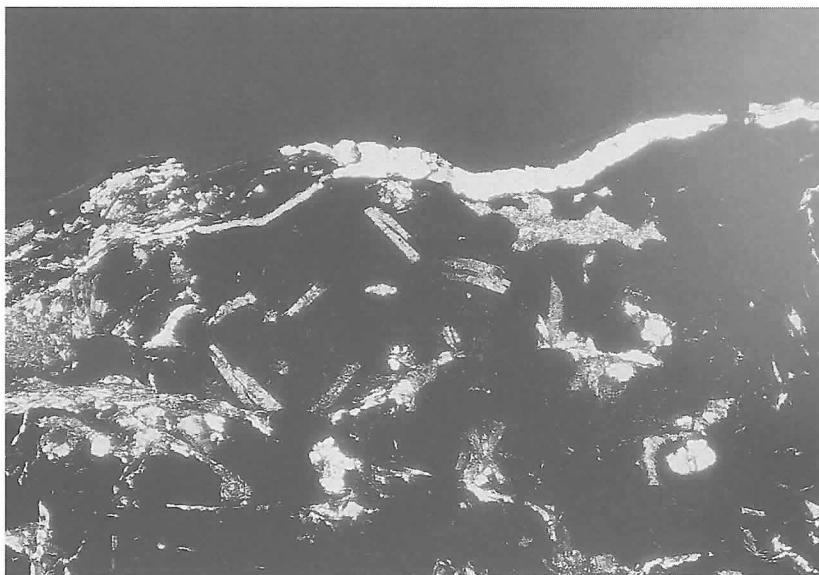
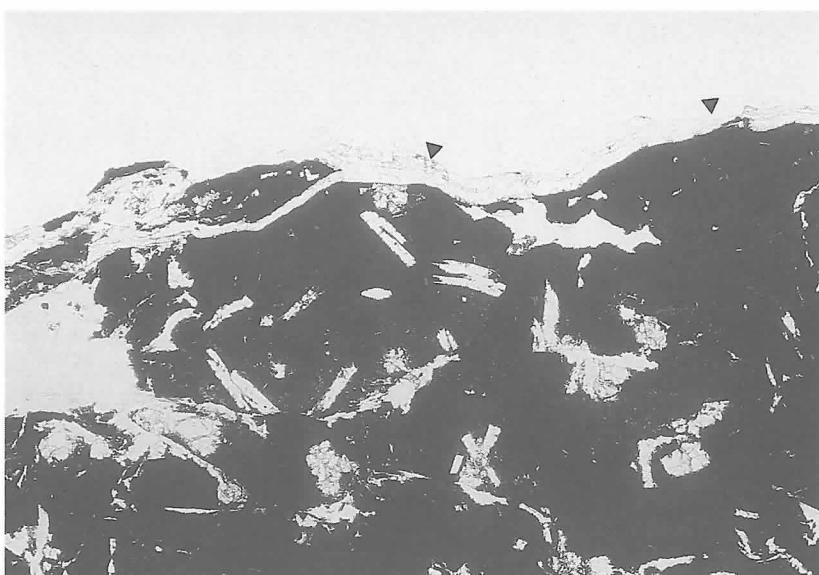
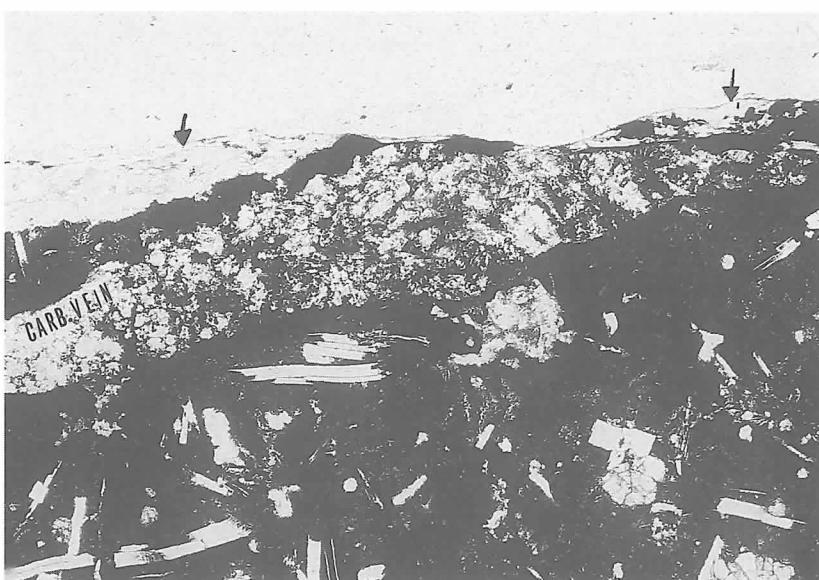
図5は赤褐色の同一岩石薄片(B-10,15.3-15.4m)であるが、図5a,b(同一箇所。aが直交偏光)は鏡肌表面にCarbonate鉱物が分布し、一部で岩石内部に分岐している様子を示す(顕微鏡写真右側上部の白い脈)。図5cは鏡肌表面(矢印)をスメクタイトが覆っているが、Carbonate鉱物の脈は写真下側(岩石内部)に見られる。

図 5 Carbonate 皮膜とその分岐 (a, b)。同一薄片中でもスメクタイト (smectite) (c の矢印) が表層を覆うことがある。

Samle No. : B-10, 15.3-15.4m

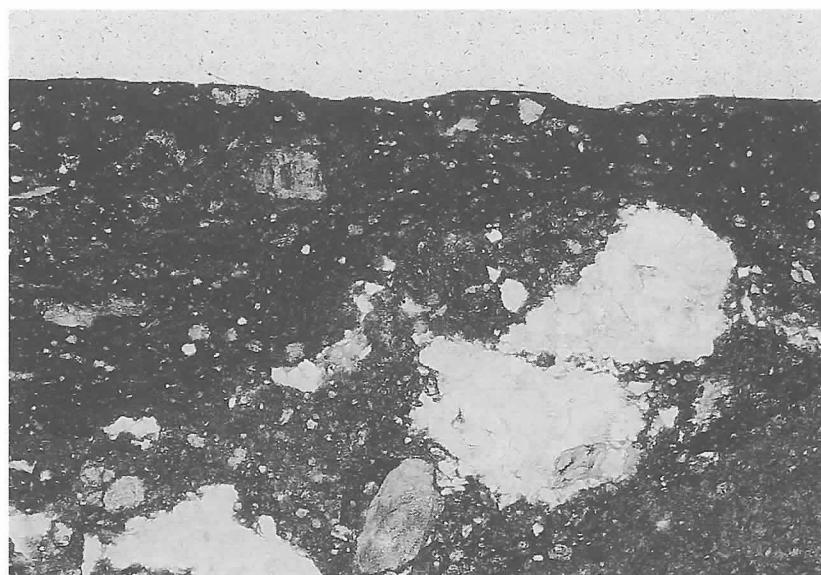
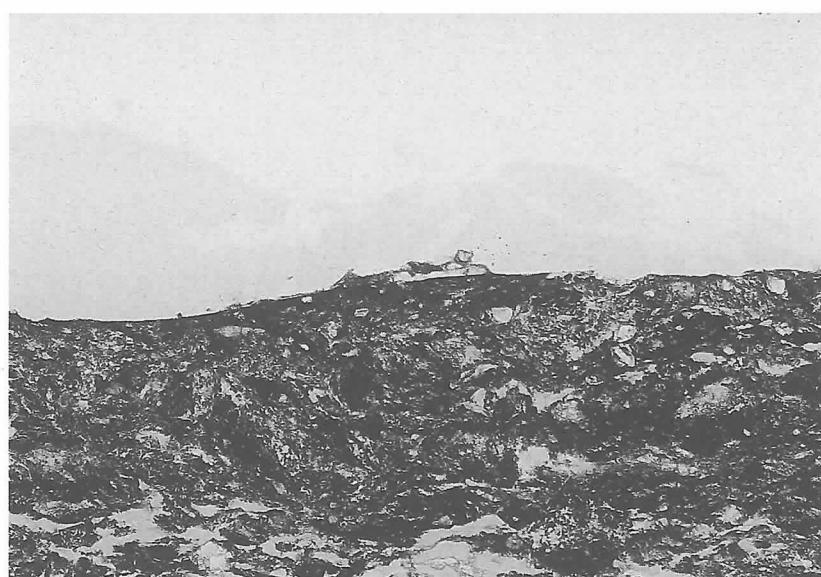
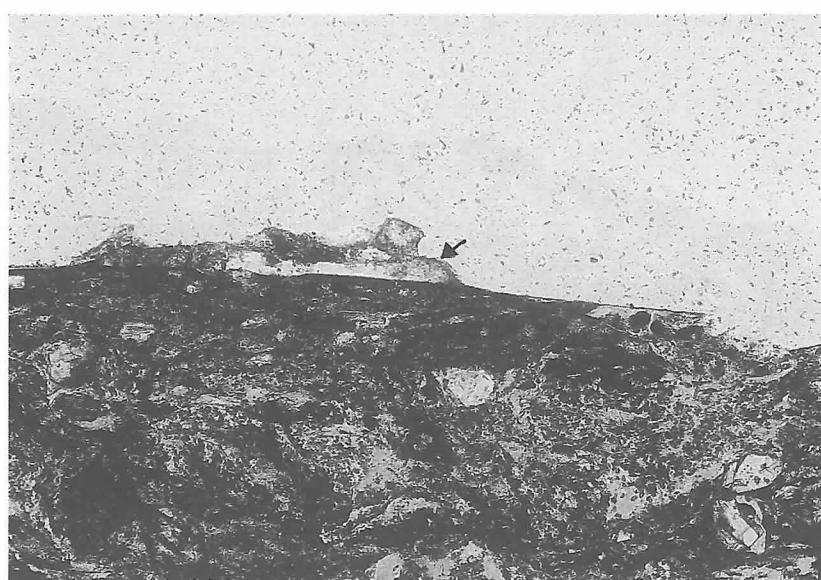
図6a(Sample No.8)は鏡肌表面に付着皮膜が認められない例で、岩石表面に向かって基質が緻密になっており、典型的なCataclasiteの面である。図6b,cは別のサンプル(B-9,22.35-22.40m)で同一薄片。わずかにCarbonate鉱物(図6cの矢印)が残されている。この面全体にCarbonate鉱物が皮膜は付着していた可能性があるが、サンプル採集時にはすでに皮膜はなくなっていた。

図 6 カタクラサイト (cataclasite surface) (a : Sample No.8) とほとんど鉱物のついていない面 (b, c : B-9, 22.35-22.40m)  
(c の矢印は Carbonate 鉱物)

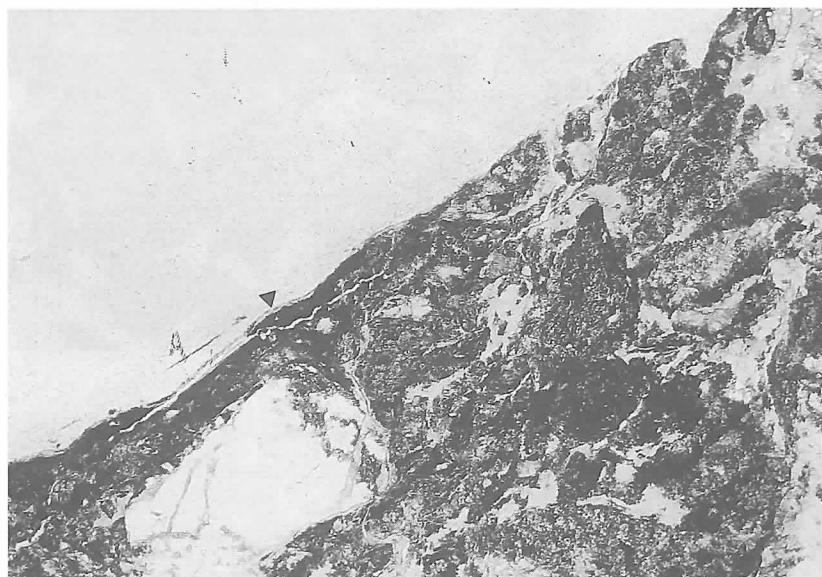
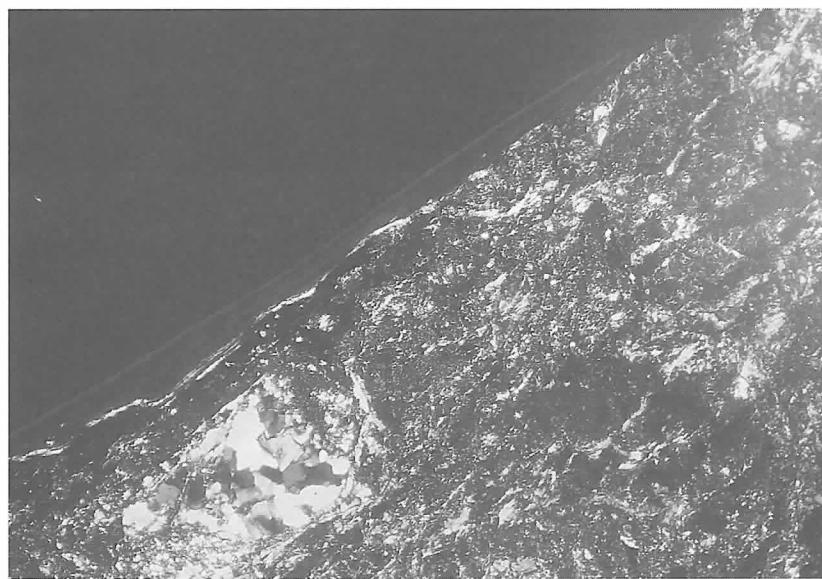
図7は図6のサンプル(B-9,22.35-22.40m)と同じであるが、別の面で10ミクロン以下の薄いスメクタイト皮膜が表面を覆っている緑色の岩石の例である。皮膜は7bの直交偏光の顕微鏡写真で明るい部分(表面の左下から右上)となって認められる。同じ明るい脈(スメクタイト)は岩石内部にも観察される。

図 7 スメクタイト皮膜 (smectite film) (a, b : B-9, 22.35-22.40m)

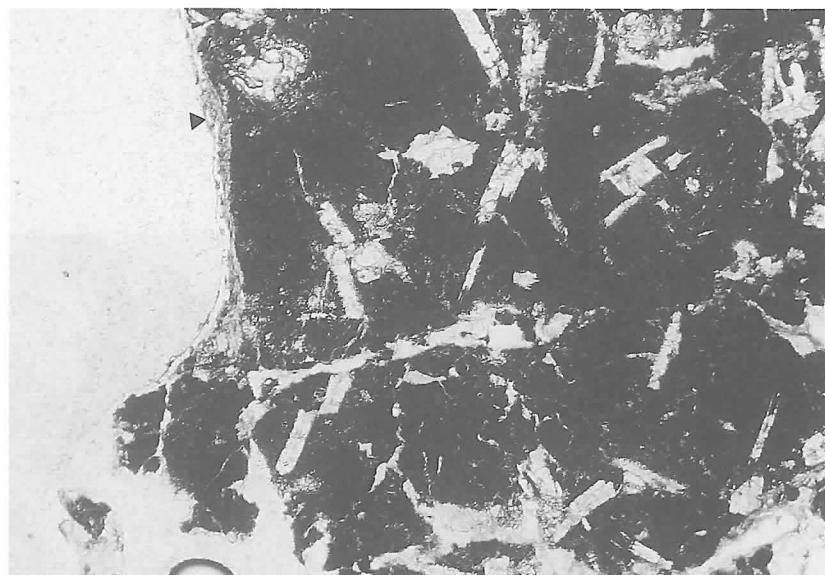
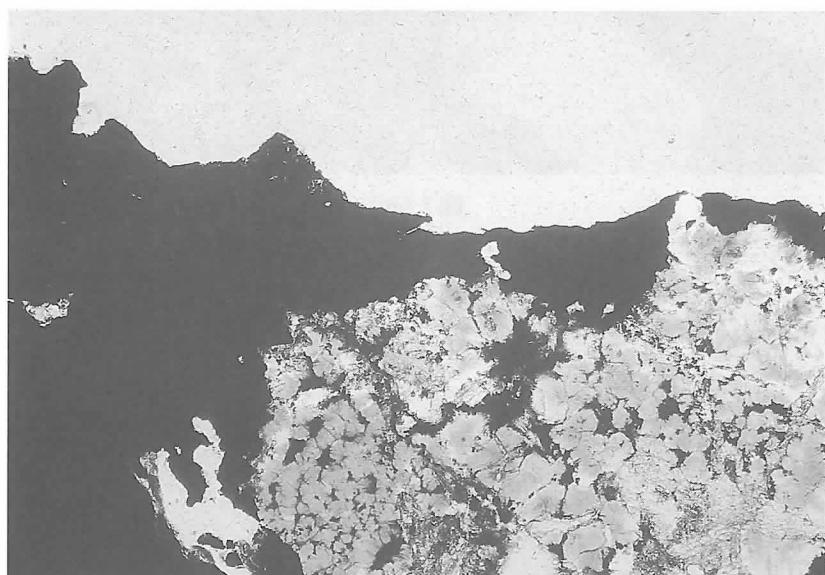
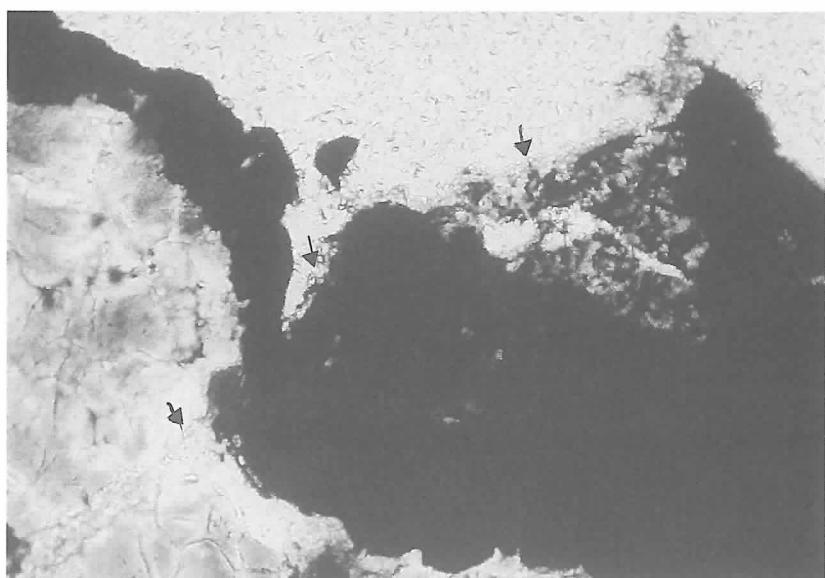
図8は褐色の鏡肌を持つ例であるが、図8a(B-10,15.3-15.4m)には薄いスメクタイトが認められる(写真的左側)。図8b,cは同一薄片(Sample No.7)で表面の大部分が厚さ1mmを越える赤鉄鉱の覆われているが、Carbonate鉱物も一部に認められた(図8cの右側矢印)。このCarbonate鉱物は岩石内部にも続くようである(図8cの左側矢印)。

以上まとめると、褐色ないし緑色の鏡肌には薄い(10ミクロン以下)のスメクタイトや方解石のフィルムがしばしば観察でき、これらの鉱物は鏡肌表面から内部に続く例が見られた。赤鉄鉱は1mm前後の層として鏡肌に沿って形成されている例が確認できた(図8b)。鏡肌の色には鉱物の違いは反映されていない。一部にはS-Cマイロナイトなどに認められる構造に類似しているものもあり、さらにCataclasite面も見ら

図 8 鏡鉄鉱 (=hematite) の発達する鏡肌(a, b, c)。ただし、鏡下ではスメクタイト (a : Sample No.7) や Carbonate 鉱物 (c : 矢印) が観察できる。図 8b, c は B-10, 15.3-15.4m
