平成18年11月7日に発生した佐呂間町竜巻被害について
On the Damage caused by Tornado in Saroma Town occurred on November 7, 2006

北見工業大学
大島 俊之

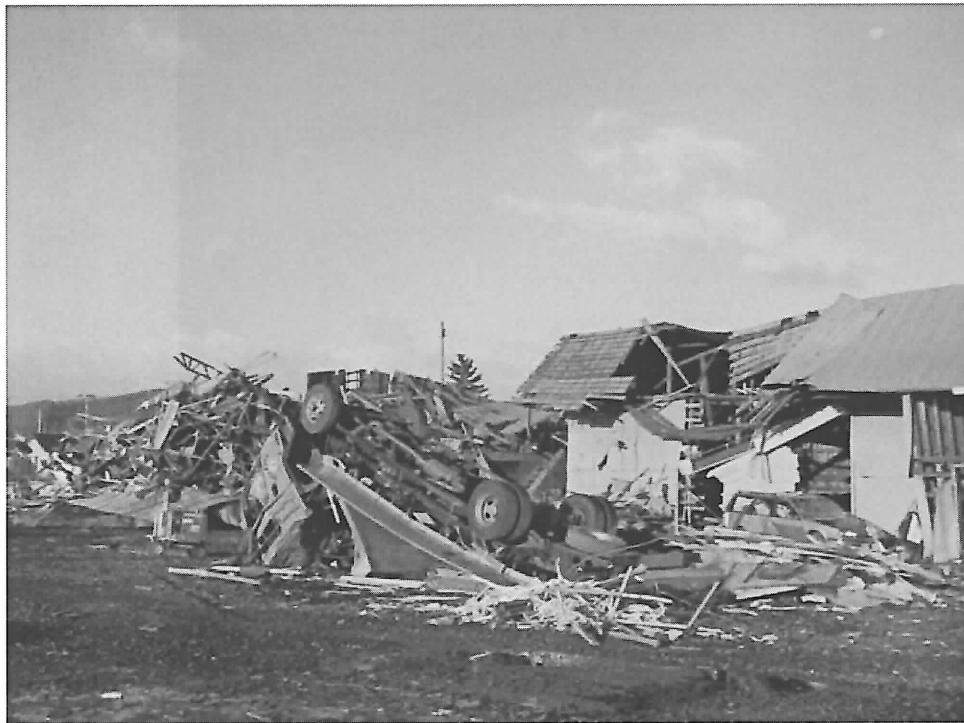
写真1 トラックの転倒と家屋の被害

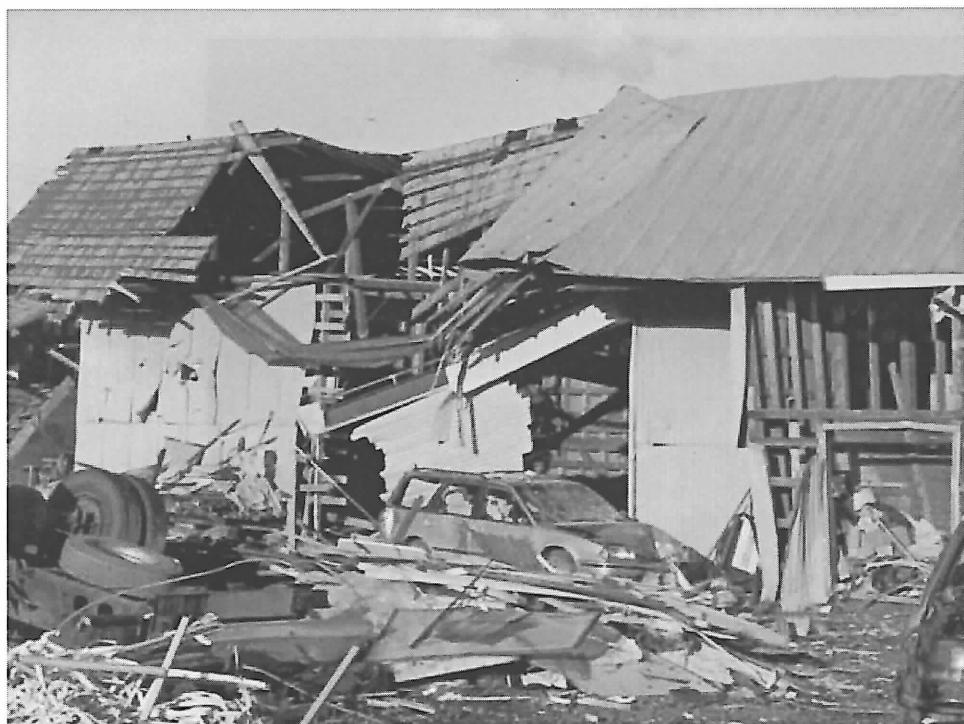
写真2 家屋の被害と乗用車の被害

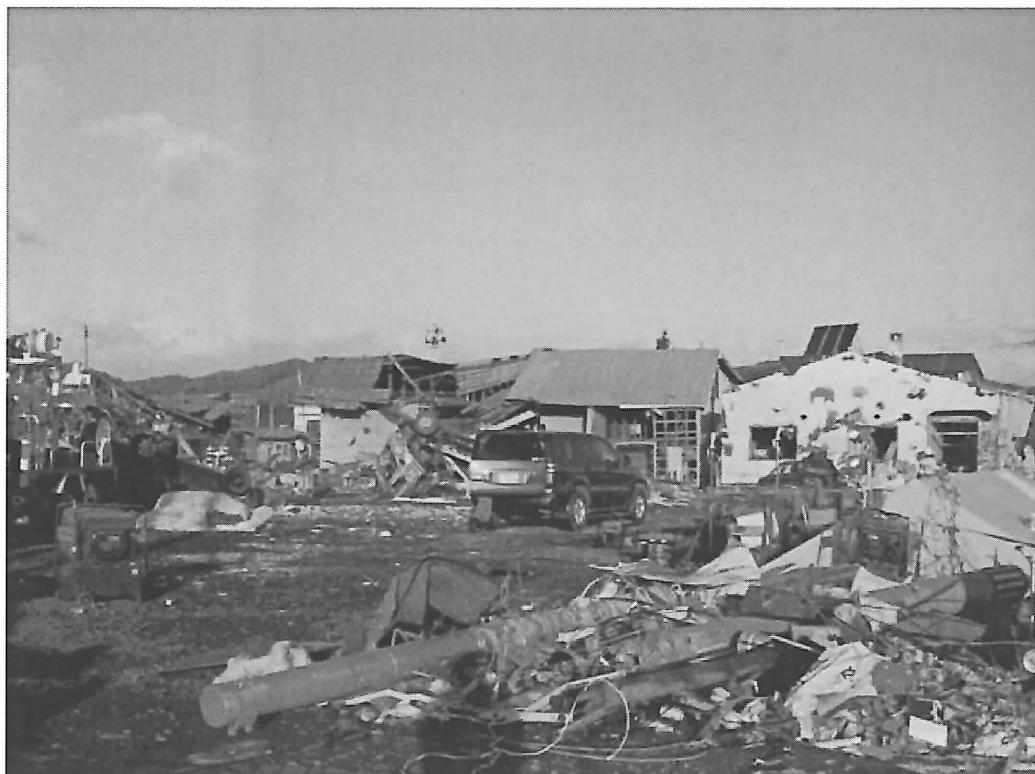
写真3 電柱の被害 このあたりに作業員宿舎が落下した

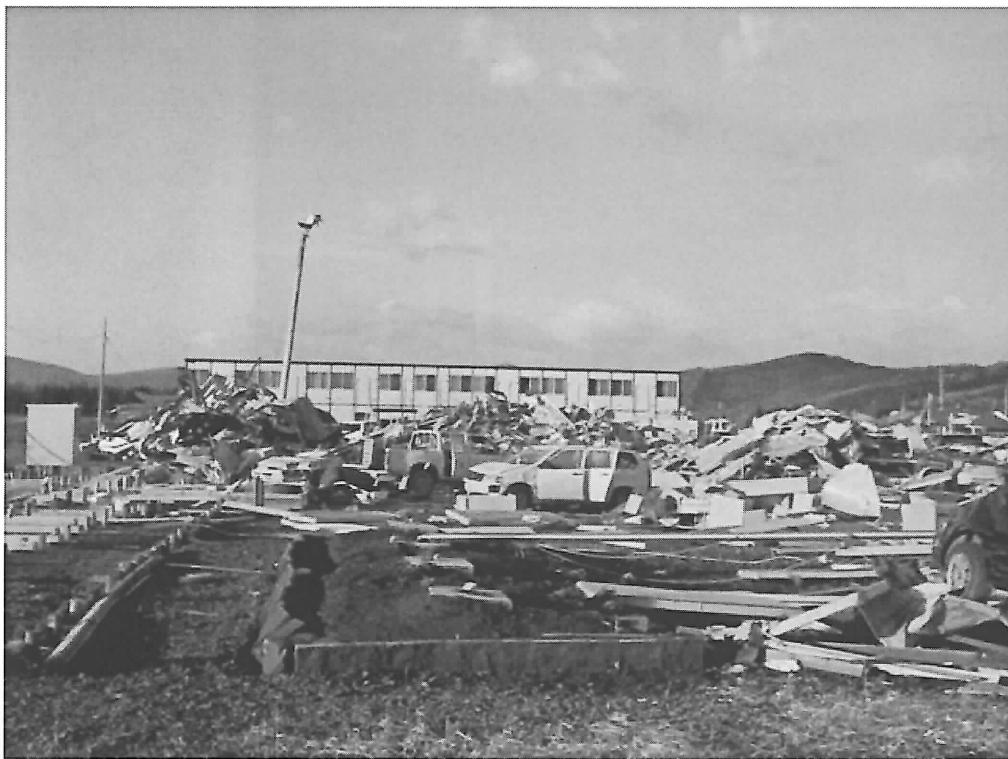
9人が死亡した工事用事務所兼宿舎の建物は60m程度吹き飛ばされて着地した。2棟が接近して並んでおり、竜巻の進行を遮る状況となつたため、大きな風圧を受けたと思われる。新佐呂間トンネルの工事は先進ボーリングのデータや測量データなどが影響を受けたと思われるが、工事関係者の懸命の普及作業により、1か月後には工事を再開した。

写真4 作業員宿舎があった場所、基礎が見える

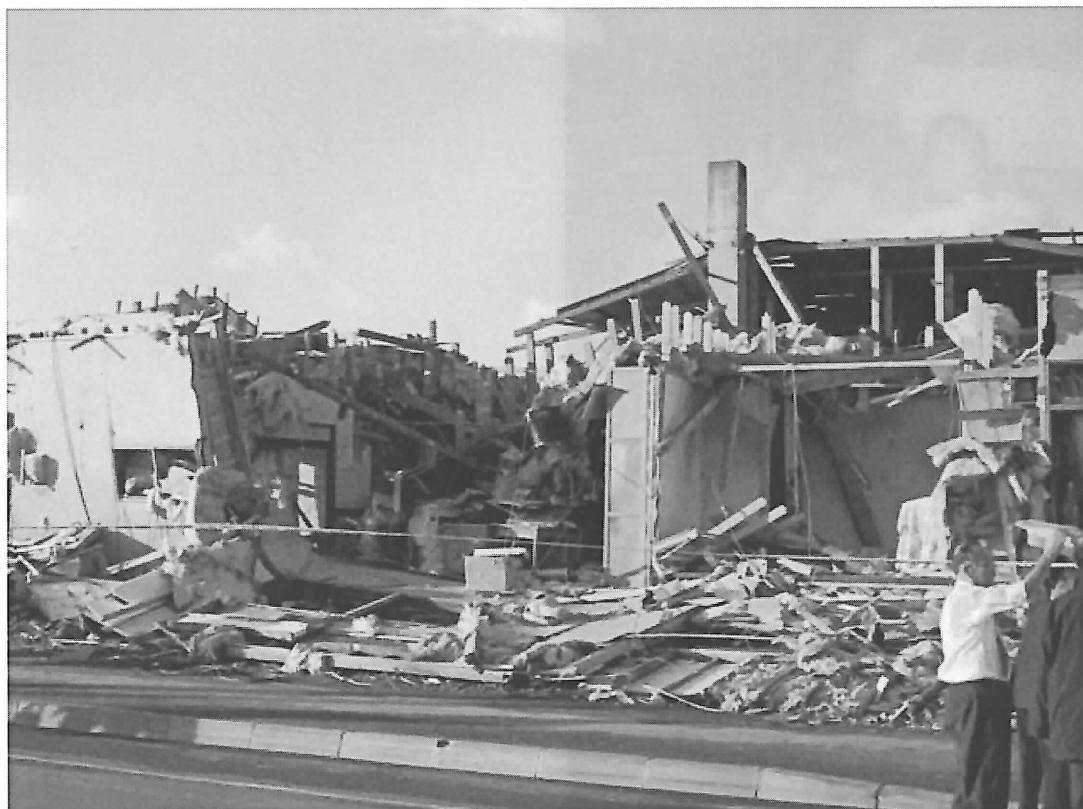
家屋被害は全壊43棟、半壊11棟、一部損壊55棟と報告されている。半壊の建物は2階部分の被害が多く、風がガラス窓からガラスを破壊して入り込み、中から吹き上げる状況による被害が多い。竜巻の際は1階や地下などに避難することが重要であることがわかる。また2階居室で外を見ていたお年寄りは、庭木の異常な動きに恐ろしくなり、布団をかぶって防いだため、ケガを避けることができたが、同じ家の1階におられた奥さんは異常に気づかず、足を手術しなけ

写真5 家屋の被害（壁が内側から倒されている）

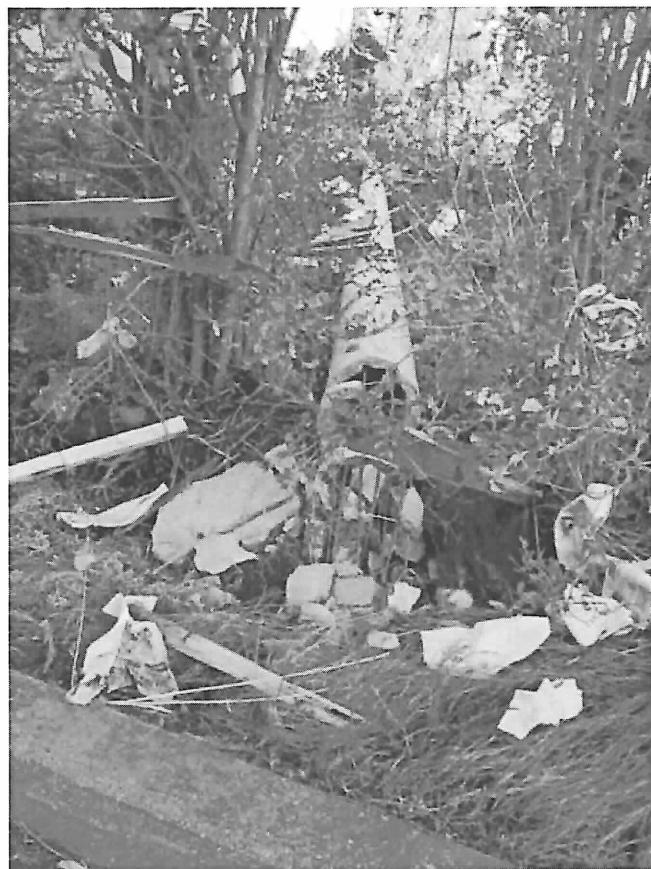
写真6 電柱の被害

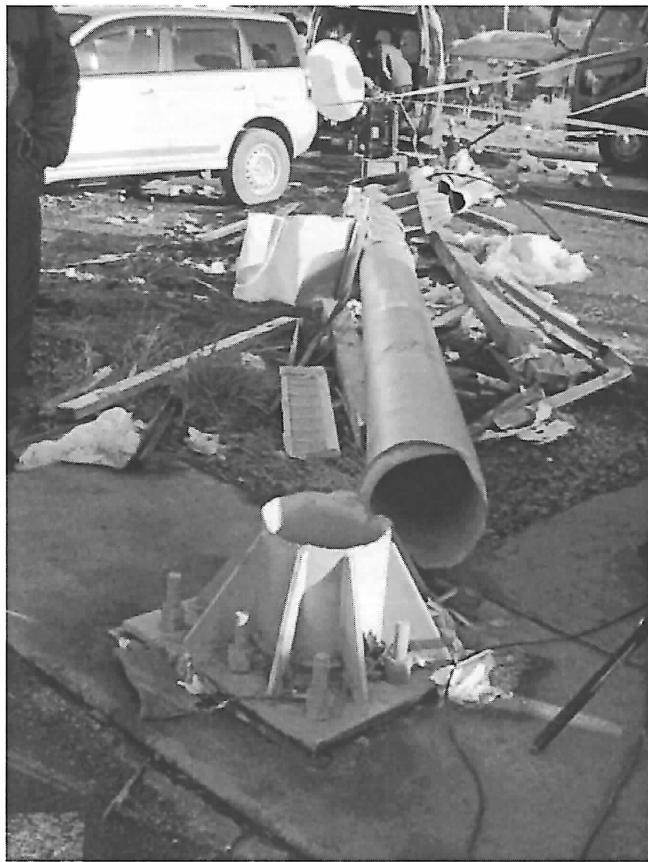
さらに配電関係の電柱は7本倒壊、12本に傾斜などの影響を受けたが、7時間30分後に復旧している。また竜巻通過経路に位置していた国道333号の道路標識が倒壊したが、これは典型的な曲げねじり破壊現象により、標識根元で破断した。破壊の解析から瞬間風速を逆算した結果、F3スケールの83m/s以上となることが確かめられた。

写真7 道路標識柱の被害
