2010年2月27日チリ・マウレ地震 建築物被害調査報告

Chile, Maule Earthquake of February 27, 2010
Reconnaissance Report on the Damage to Buildings

緑川光正¹, 加藤博人², 向井智久³, 田尻清太郎⁴, 斎藤大樹⁵

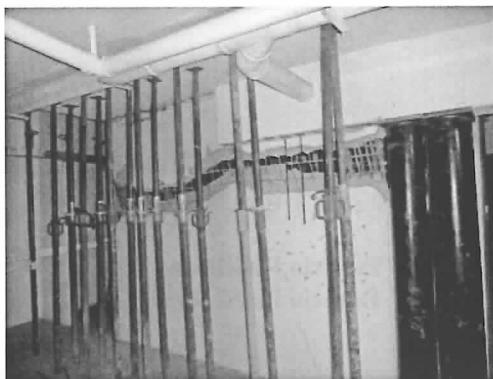
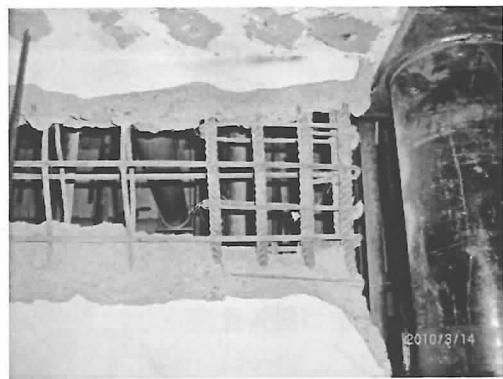
2009 年に建設された地上 12 階建て、地下 2 階の鉄筋コンクリート（以下、RC と略記）造壁式構造の集合住宅である（写真 3.1.1）。地下 2 階が自走式の駐車場となっており、地下 1 階の梁間方向の壁が写真 3.1.2 のように大破し、高さ方向に縮んでいた。壁厚さは、150mm であった。また、柱形のない壁柱の帶筋端部が 90° フックになっていた。

写真 3.1.2 大破した RC 造壁

写真 4.16 は、地上 12 階、地下 2 階の建築物の RC 造連層耐力壁（柱形および直交壁のない壁柱）が、地下 1 階部分で大破した事例である。写真 4.17 も、地上 18 隅、地下 2 階の建築物の地下 1 階部分で RC 造連層耐力壁が同様に大破している。このように地下階にある柱形のない耐力壁が被災する事例は、過去の地震被害では報告されておらず、今回の特徴的な破壊形式と言える。都市部に建設される新しい集合住宅では、駐車場となる地下階で車の通行スペースを確保するため、連層耐力壁の一部に大きな開口を設ける設計が行われている模様である（図 4.1 を参照）。写真 4.16 は、図 4.1 の左側に示すイメージ図の地下部分の壁に相当する。この破壊は、該当部分の壁に転倒モーメントによる繰り返し圧縮・引張軸力が作用したことによって発生したものと推測される。壁柱の帶筋端部が 90° フックになっていることなど鉄筋の拘束不足も一因として考えられる。

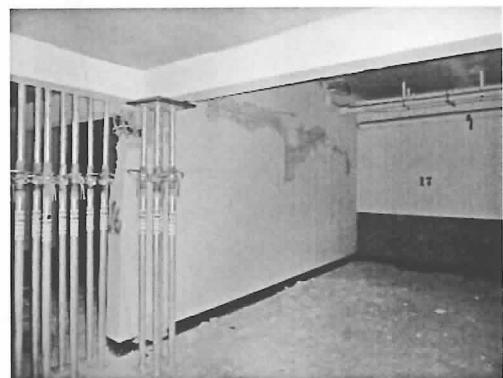
地上 18 階、地下 2 階の RC 造壁式構造の集合住宅である。写真 3.2.1 の手前にも同規模の集合住宅が建っており、それら 2 棟の建物に挟まれる敷地が地下 2 階の自走式駐車場となっている。地下 1 階において、梁間方向の RC 造壁の多くが壁に取り付く梁の下端付近で大破していた（写真 3.2.2、写真 3.2.3）。壁柱主筋は D25、帯筋は D8 相当である（注 3）。また、一部の柱では柱頭が大きく損傷しており、1 階床スラブを貫通して外から光が差し込んでいた（写真 3.2.4）。

写真 3.2.2 大破した RC 造壁

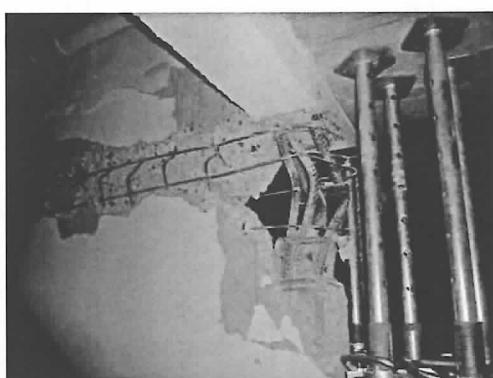
写真 3.2.3 壁柱部分

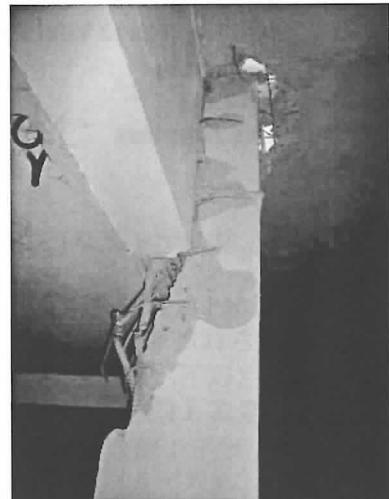
写真 3.2.4 RC 造柱の破壊

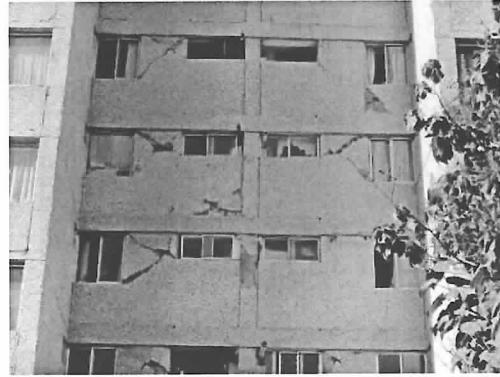
地上 22 階の RC 造高層集合住宅で、築 38 年程経過している（写真 3.5.1）。外壁の方立壁はれんが積みの非構造壁であり、ほぼ全フロアで写真 3.5.2 のような損傷が発生している。構造体の損傷は、ほとんど見られないとのことであった。

写真 3.5.2 れんが積み外壁の損傷

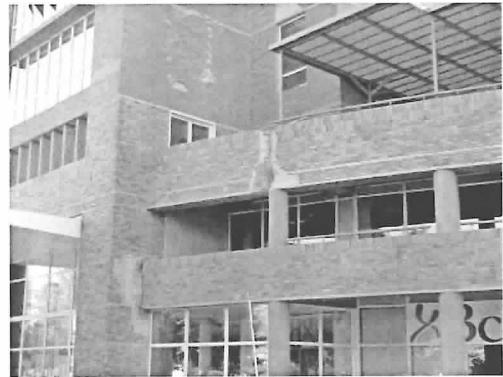
地上 12 階の宿泊施設であるが、建物内に立ち入れないため外観のみの調査である（写真 3.6.1）。低層部の梁端、高層棟と接する部分と柱頭接合部に損傷が見られた（写真 3.6.2）。建物内部を調査した人の話によると、地下の RC 造隅柱が圧壊していたとのことである。

写真 3.6.2 壁梁の損傷

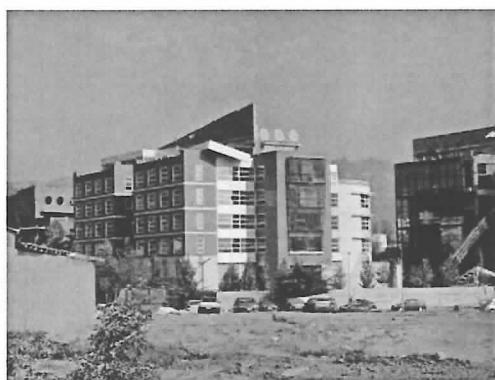
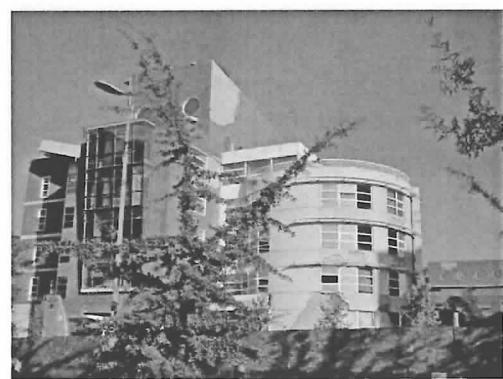
地上 5 階建て、他 4 棟からなる商業ビルである（写真 3.7.1）。外階段の目隠し壁が崩落していた。方立壁により短スパン化した壁梁端部が大きく破損しているほか、一部には柱梁接合部の破壊が見られた（写真 3.7.2、写真 3.7.3）。また、ペントハウス階は、下階の床が抜けて傾いていた（写真 3.7.4）。敷地には、地盤の変状も見られた（写真 3.7.5）。

写真 3.7.2 外部階段壁の崩落, 階段室鉄骨梁の落下

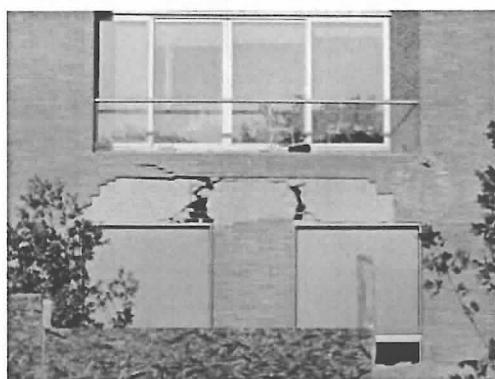
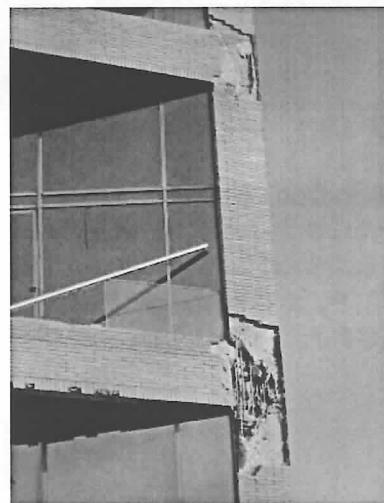
写真 3.7.3 梁と柱梁接合部の破壊

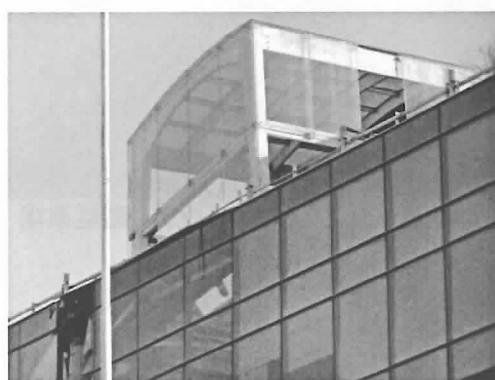
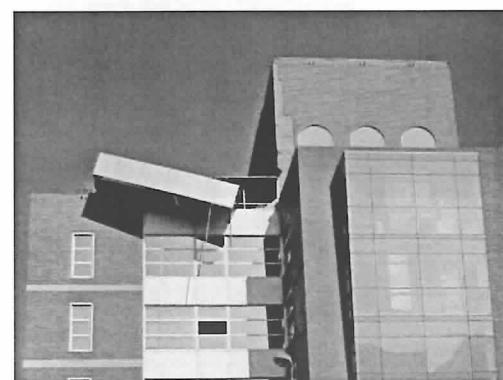
写真 3.7.4 ペントハウス階の落床と屋根非構造材の被害

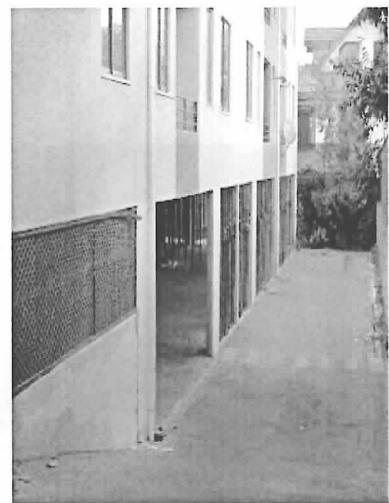
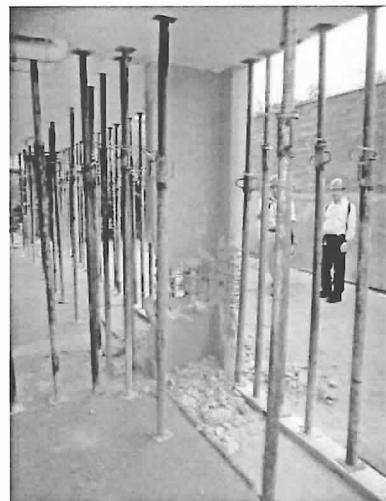
地上 4 階のピロティ形式の RC 造集合住宅である（写真 3.10.1）。建物 1 階外周部は T 字形の壁柱で構成され、中央部分は連層耐力壁構造となっている。T 字形の壁柱は、写真 3.10.2 のように高さ 500~600mm 付近で損傷が大きく、部材全域のコンクリートが脱落して軸力を負担できない状態であった。また、1 階耐力壁でもコンクリートが剥落しており、損傷程度は大きい。エントランス左側にある壁上端にスタイロフォーム状の充填物があり（写真 3.10.3），外周部の耐力壁は地震力に対して有効に働いていないと推測される。

写真 3.10.2 T 形壁柱と耐力壁の破壊

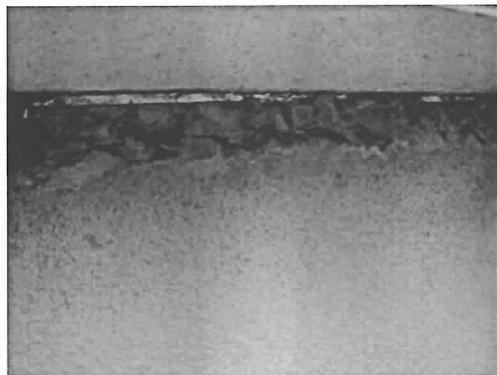
写真 3.10.3 壁上端の充填物

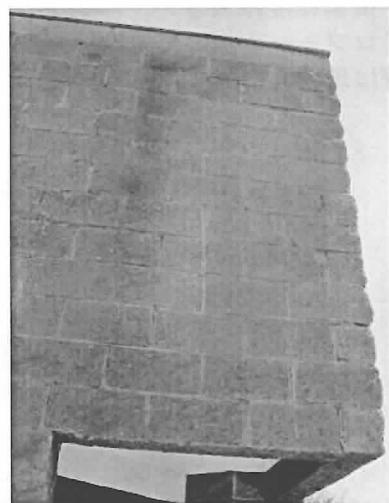
チリ国日本人学校の講堂で、コンクリートブロック造の2階建て建物である（写真3.11.1）。ブロック壁の目地部と軸体から張り出した片持ち壁の一部に、ごく軽微なひび割れが見られた（写真3.11.2）。その他、天井材の一部にずれが生じていたが（写真3.11.3），全体的には軽微な被害であった。

写真 3.11.2 片持ち壁のひび割れ

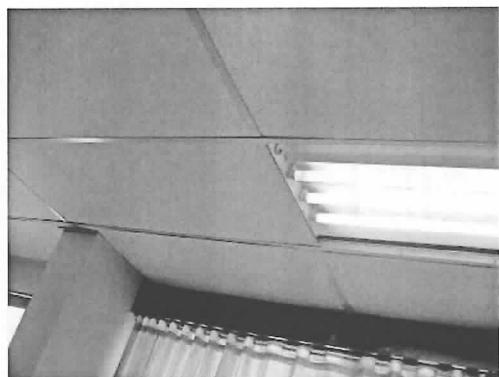
写真 3.11.3 天井材のずれ

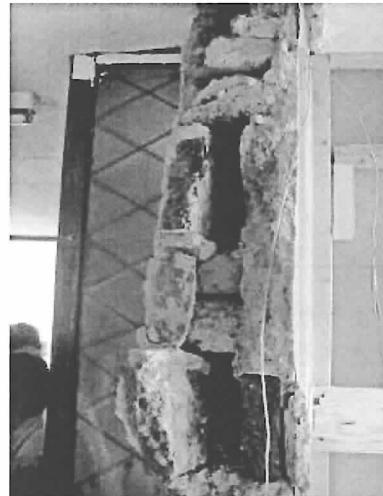
災度調査を終えており、その診断結果と注意事項が掲示されていた（写真 3.12.2）。中廊下と戸塀壁部分の組積造壁にひび割れが見られ、完全に脱落している部分もあった（写真 3.12.3）。本建物は、これまでにチリ国で起こった 1960 年の地震（Mw9.5）や 85 年の地震（Mw7.8）などの大地震動を経験しながらも、現在まで継続使用されてきた。組積造壁には、ひび割れの修復跡も散見された。一方、外部階段の踊り場部分を支える梁部材に、長期荷重によるひび割れやたわみが生じていた（写真 3.12.4）。また、別棟では一端をローラー支持された飾り梁が地震動の影響で脱落する被害も見られており（写真 3.12.5），補強工事を行う際にはこれらに対する補強措置も必要と考えられる。

写真 3.12.3 非構造内壁の損傷

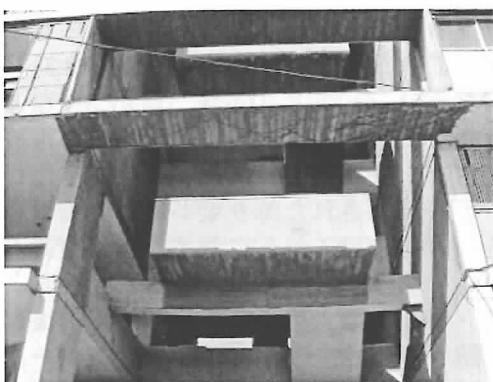
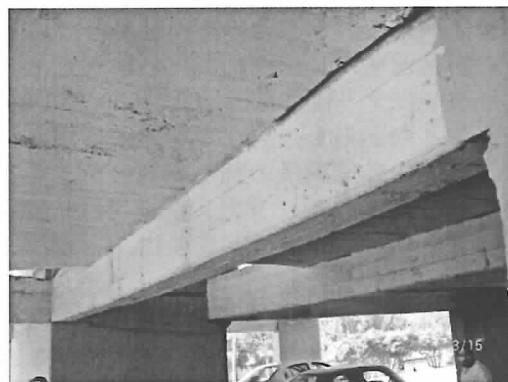
写真 3.12.4 外部階段踊り場を支える梁のたわみとひび割れ

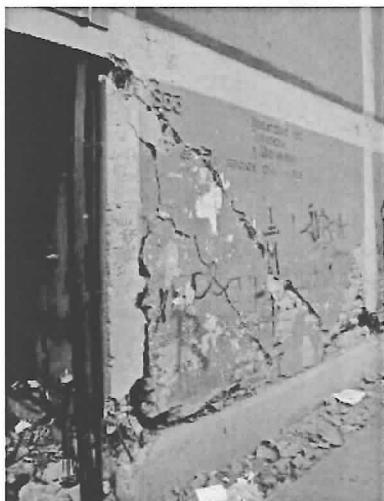
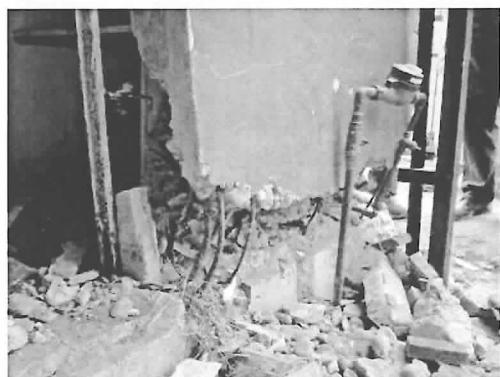
4 棟の内 1 棟は、1 階妻壁がせん断破壊し階高が少し下がっていた（写真 3.15.2）。破壊した部分にはジャンカが見られ、鉄筋に錆が出ていた。別棟では、妻壁頂部の梁が崩落している（写真 3.15.3、写真 3.15.4）。

写真 3.15.2 妻壁のせん断破壊

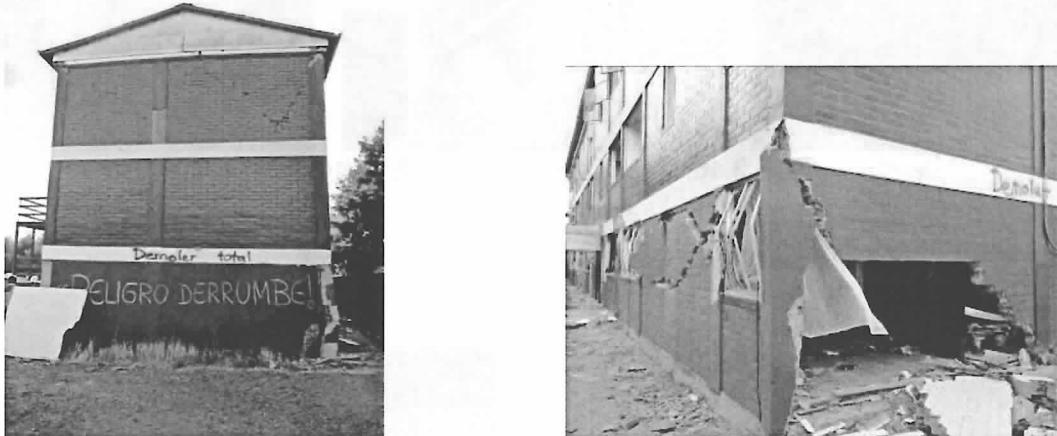
SERVIU が建設した CM 造 3 階建て集合住宅で、緩やかな傾斜地に 4 棟の住棟が建っている。築後 16 年程度とのことである。穴あきれんがを使用し、桁行方向の壁にはれんが 4~5 段おきに目地部に水平鉄筋が入っているが、梁間方向の壁には入っていなかった。敷地の一番高い場所にある住棟では 1 階部分の壁がせん断破壊し、ほぼ全ての柱部材が激しく損傷しており、被害程度は大破であった（写真 3.17.1, 写真 3.17.2）。

写真 3.17.1 被害建物全景と妻壁の被害

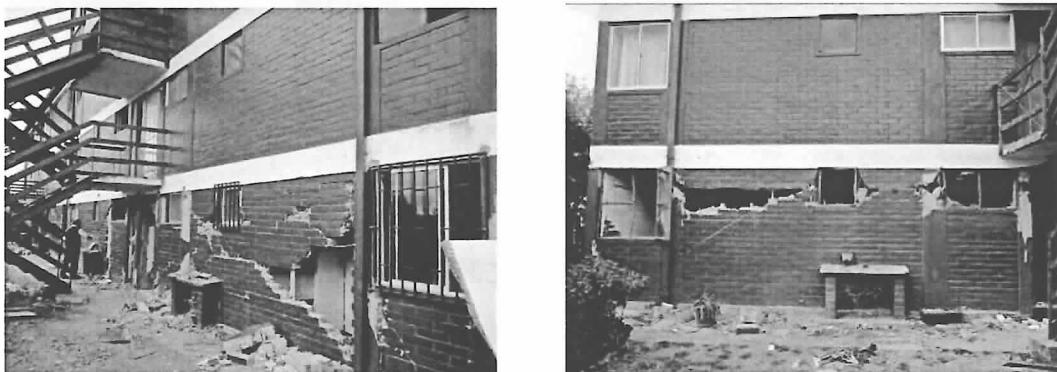
写真 3.17.2 大破した桁行方向壁

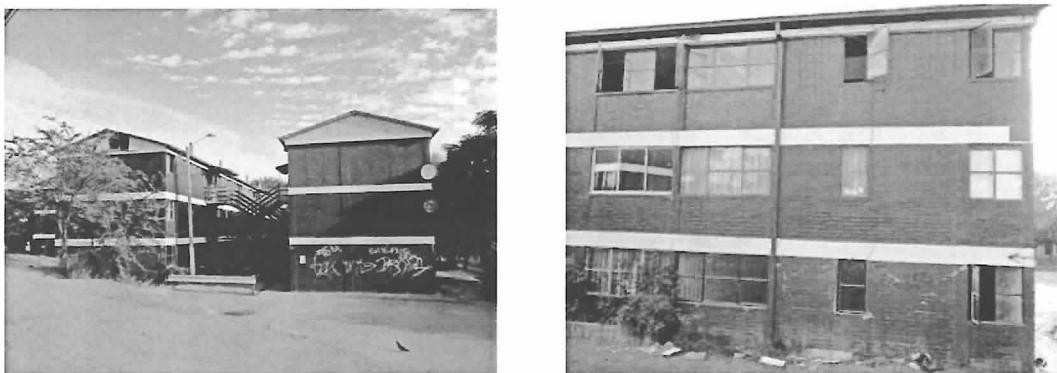
降, EXP.J と略記。) で区切られた片側の建物にせん断ひび割れが発生していたが, 全体的には軽微な被害に留まっていた (写真 3.17.3)。

写真 3.17.3 別棟の軽微なせん断ひび割れ

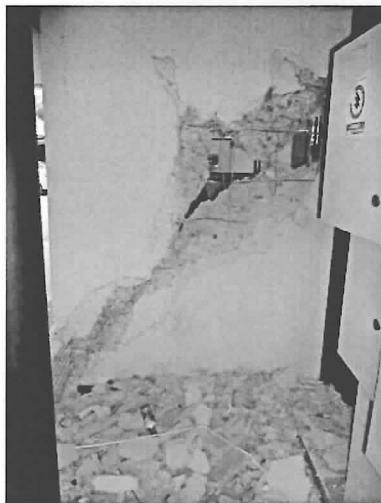
タルカ市にある SERVIU の庁舎で、築後 30 年程度の地上 6 階建て RC 造建物（上部 3 階はアパート）で、桁行方向外周部には鉄骨柱が用いられていた（写真 3.20.1）。1 階屋外通路では、窓ガラスが割れて飛散している様子も見られた（写真 3.20.2）。1 階正面の組積造壁がせん断破壊しているほか、屋内の RC 造耐力壁、並びにドア開口上部の短スパン梁の多くがせん断破壊している（写真 3.20.3）。耐力壁の端部の柱に相当する部分には 4 本の軸方向鉄筋が配筋されているが、鉄筋の間隔が非常に狭い（写真 3.20.4）。

写真 3.20.3 せん断破壊した耐力壁と開口上部の短スパン梁

写真 4.20 は、中層 RC 造建築物のドア開口上部の梁がせん断破壊している事例である。短スパン梁では地震時の応力が集中しやすいこと、曲げ耐力が大きくなることなどの原因によって、このような破壊が発生すると考えられている。このような破壊が起きると、ドアが開かず避難が困難となるので、非構造部材の損傷を防止するためにも短スパン梁の設計では注意が必要である。

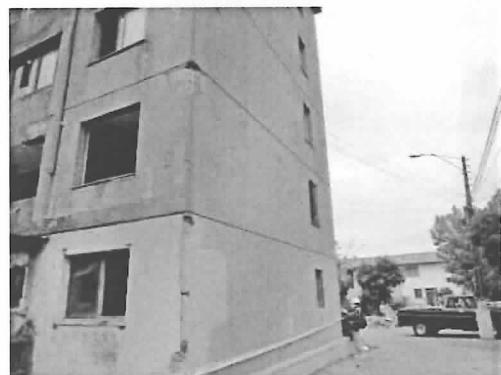
築後約 50 年の低所得者向け公営住宅で、長辺約 47.4m × 短辺約 7.7m、地上 5 階建て RC 造建物 (Infilled Wall 造) である (写真 3.21.1)。写真 3.21.2 の正面壁の裏側は隣接住棟で、空隙のない EXP.J で接しているため衝突と振動によって組積造壁が損傷し、RC 造架構から脱落しかけていた。その他、非構造れんが壁の損傷、1 階妻壁の隅柱や開口部脇に鉄筋の露出が見られた (写真 3.21.3)。中破程度の被害と考えられるが、SERVIU 関係者によると本建物は取り壊し予定とのことであった。

写真 3.21.3 隅柱の損傷

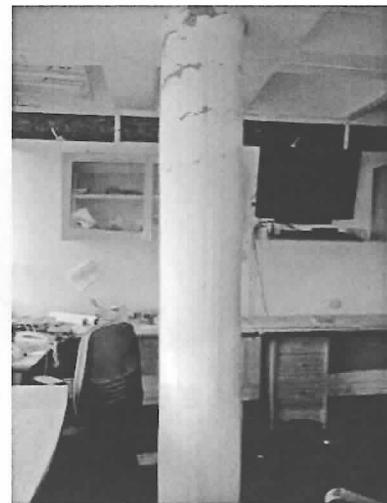
SERVIU（住宅・都市計画省住宅計画局）が所有する事務所ビルで、RC 造地上 4 階建てである（写真 3.24.1）。室内や階段室部分の組積造壁が大破しており（写真 3.24.2），書類等が散乱していた。また，3, 4 階の円形 RC 造柱の柱頭部に，曲げせん断ひび割れが一定間隔に発生していた（写真 3.24.3）。損傷は非構造壁に集中しており，修復すれば建物を使用することは十分に可能と考えられる。

写真 3.24.3 円柱の曲げせん断ひび割れ

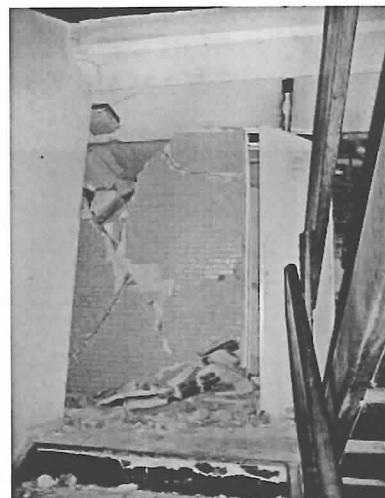
RC 造壁式フラットスラブ構造で、1973 年に建設された。地上 17 階、地下 1 階（地下駐車場なし）で、下部 3 階にはテナントが入居し、4 階から上は住宅として使われていた（写真 3.26.1）。地下 1 階の機械室には、損傷は殆どなかった。上層に行くほど非構造れんが壁の崩落が激しい（写真 3.26.2）。1 階、2 階の壁が曲げ引張破壊し、壁端部の主筋が破断もしくは座屈している（写真 3.26.3、写真 3.26.4）。北東、南西方向の壁に被害が集中しており、直交する方向の壁には損傷は殆ど見られなかった。

写真 3.26.2 非構造壁の損傷

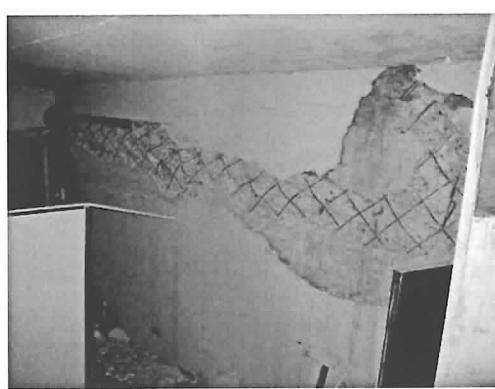
写真 3.26.3 1 隅の壁の損傷

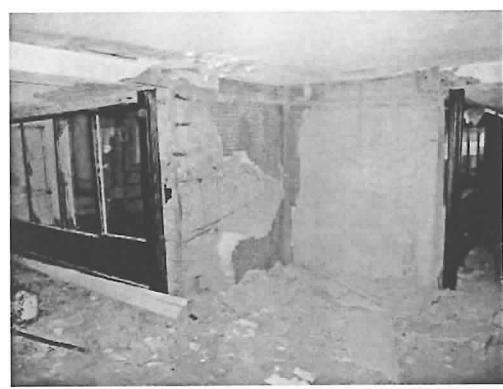
写真 3.26.4 2 階の壁の損傷

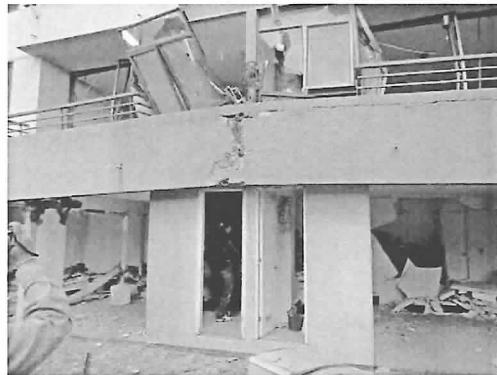
2007年に建設された地上13階の集合住宅で、地下駐車場は建物の横に設けられている。2棟の建物がL字型に配置され、EXP.Jでつながっている（写真3.27.1、写真3.27.2）。平面形上は中廊下式で、壁量は桁行き方向の方が多い。写真3.27.1の左側の棟は大破していたが（写真3.27.3、写真3.27.4）、右側の棟は小破であった。

写真3.27.4 大破した棟の1階部分

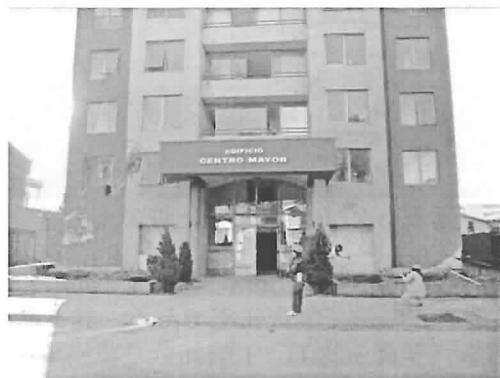
建物内には入ることができず、外観調査のみ行った。被害程度は、大破と判断された（写真 3.29.1～写真 3.29.4）。

写真 3.29.2 建物入口部の壁脚が損傷

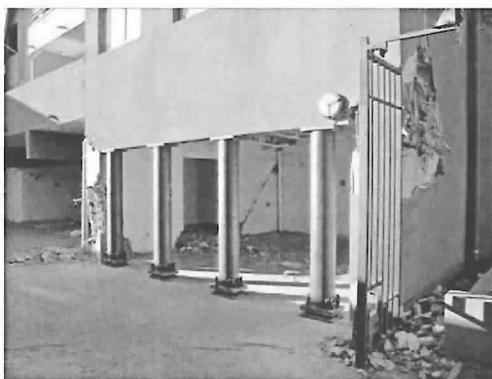
写真 3.29.3 桁行側の構面にも被害

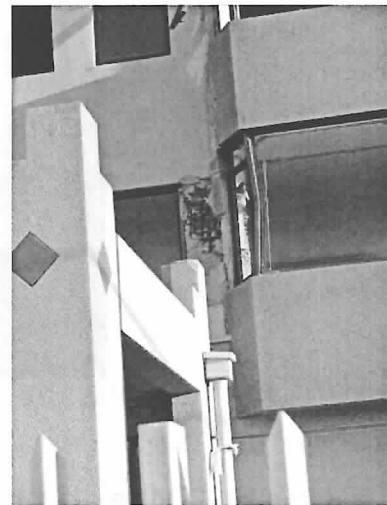
高層集合住宅が立ち並ぶ団地である。建物内に入れなかったため、外見のみの調査であったが、被害程度は軽微であると感じられた（写真 3.30.1、写真 3.30.2）。ただし、中の柱が大きく損傷しているとの情報があった。

写真 3.30.2 外から確認できる損傷

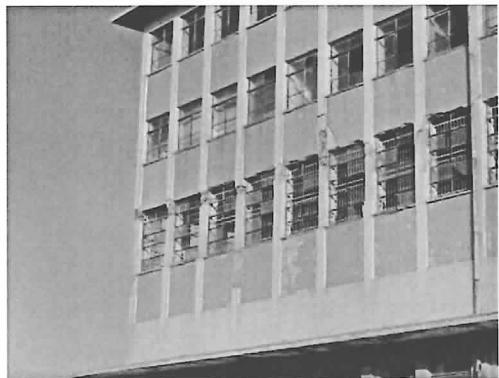
RC 造 4 階建てのスポーツ施設であり（写真 3.36.1），2 階のおよそ半分程で柱頭が曲げ破壊を起こして大破していた。大破した部分の梁間方向には，壁が入っていなかった（写真 3.36.2～写真 3.36.4）。

写真 3.36.3 建物左側の損傷

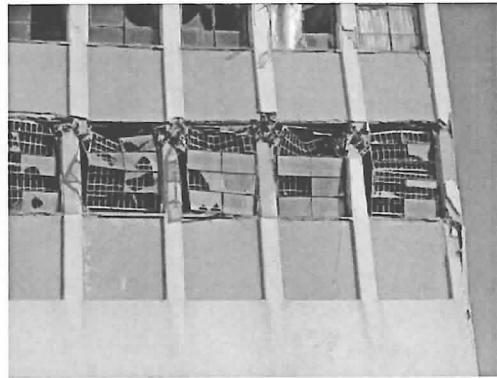
写真 3.36.4 建物右側の損傷

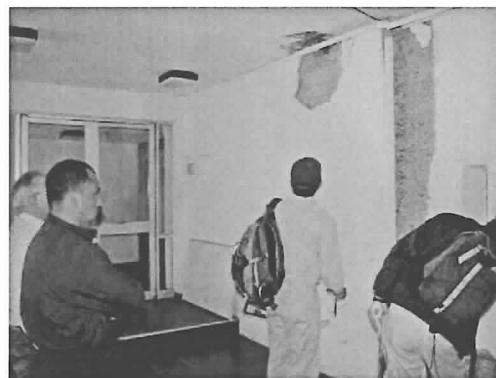
地上 14 階、地下 1 階の集合住宅（壁式フラットスラブ構造）で、大破していた（写真 3.37.1）。1985 年の地震を受けて、壁や梁の増し打ちや壁の増設などの耐震補強が行われていたが、今回の地震では、壁脚部の曲げ引張破壊や増し打ちした壁が剥がれるなどの被害が見られた。

写真 3.37.2 玄関部増し打ち壁の損傷

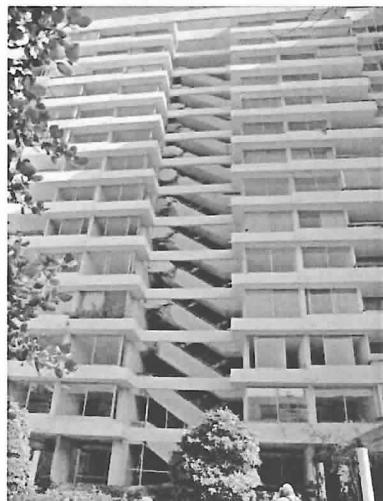
写真 3.37.3 階段部の損傷

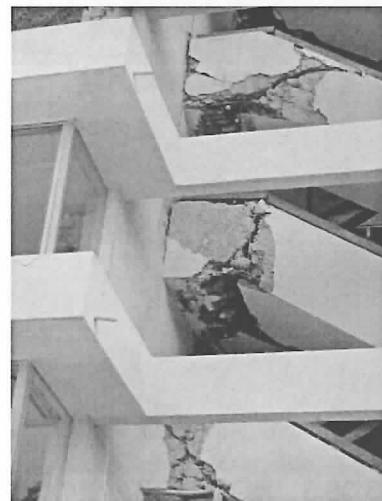
写真 3.37.4 階段部の損傷

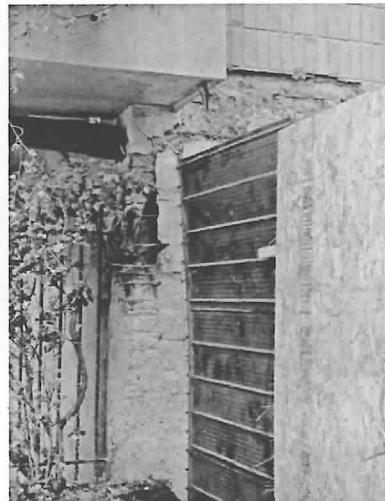
写真 3.38.2 1階南西部の柱の損傷

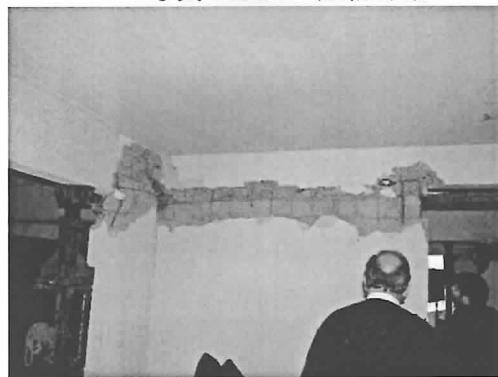
17階建てRC造の集合住宅である（写真3.38.1）。建物の長辺が東西方向に位置し、北側から北西側の地下1階に駐車場がある。駐車スペースを設けるために地下階の壁の長さが上階よりも一部短い箇所がある。被害は地下階の壁に集中し、水平のひび割れが生じて曲げ降伏する被害が見られた。

写真 3.38.3 地下駐車場の壁の損傷

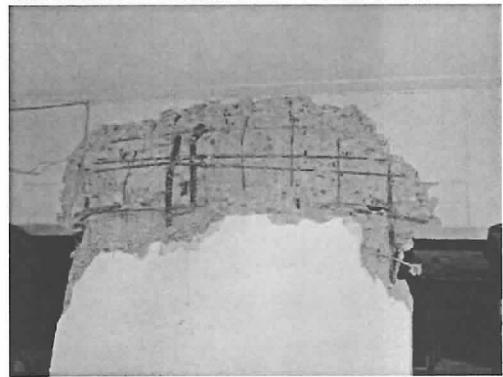
写真 3.38.4 地下駐車場の壁の損傷

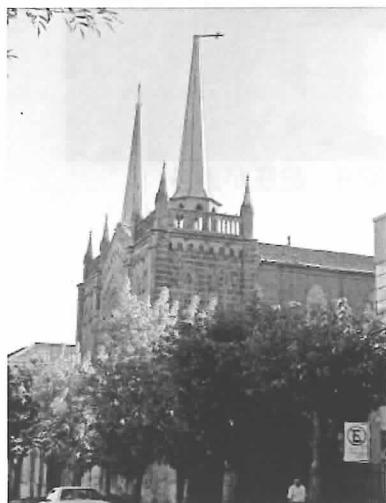
チジャンでは調査は行っていないが、宿泊したホテルの近くにあった教会に大きな被害が見られた（写真 3.39.1）。建物躯体は RC 構造であるが、屋上の尖塔の一部が屋根を突き抜けて落下していた。また、礼拝堂の列柱上部や壁にも損傷が見られた（写真 3.39.2、写真 3.39.3）。

写真 3.39.1 被災した教会とその内部

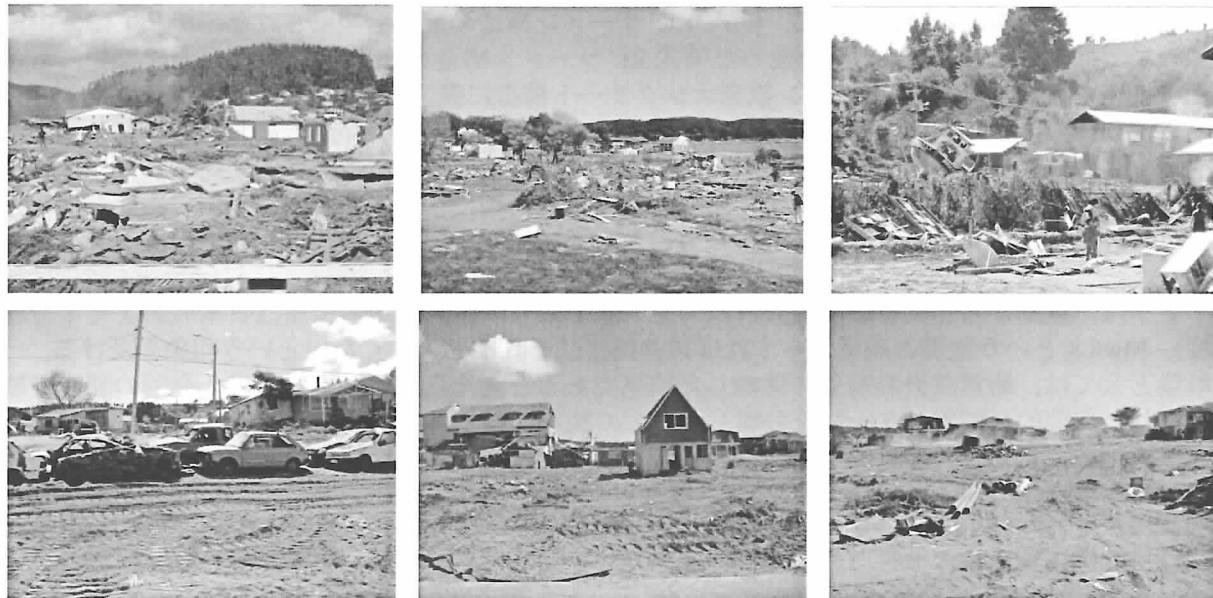
木造等の建物は津波によって破壊され、甚大な被害が発生しており、海岸近くには瓦礫が積み重なっていた（写真 3.42.1）。一方、3.2.6 で記述したように、RC 造やれんが造の建物では津波の痕跡は見られるものの、構造躯体は大きな損傷を受けずに残っていた。地震の後、地元住民は高台に避難し無事だったようであるが、津波の第一波が引いた後、荷物を取りに自宅に戻った人や海岸近くの別荘などに滞在していた観光客の中には、津波による犠牲者が出ていた模様であった。なお、この地区は、調査時点には軍の管理下に置かれていた（写真 3.42.2）。

写真 3.42.1 津波による海岸部の被害

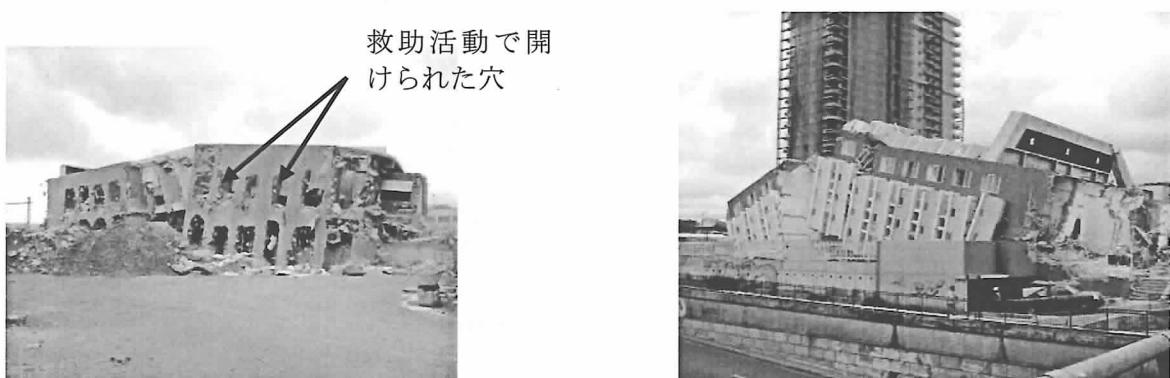
写真 4.1 は、15 階建て RC 造集合住宅が転倒した事例である（3.2.5 で示した写真を再掲載する。以下同様。）。建築物の地下階が自走式の駐車場となっており、図 4.1 に示すように上階に比べて耐力壁の長さが短くなっているため当該部分で損傷が発生し、転倒の原因となったことが推測されている。連層耐力壁の作用せん断力が、1 階床スラブを介し周辺の地下外壁に伝達されるとすると、図 4.1 の右側のように地下階の耐力壁に作用する曲げモーメント分布は減少する。しかし、同時に地下階の耐力壁量が減ることで曲げ耐力も上階と比べ小さくなるため、図 4.1 の左側に示す位置で写真 4.16 や写真 4.17 と類似、またはそれより顕著な損傷が生じたものと推測される。ここで述べた耐力壁の損傷と建築物の転倒挙動については、今後、詳しく検討する必要がある。

写真 4.1 転倒した 15 階建て RC 造集合住宅（写真 3.25.2 を再掲）

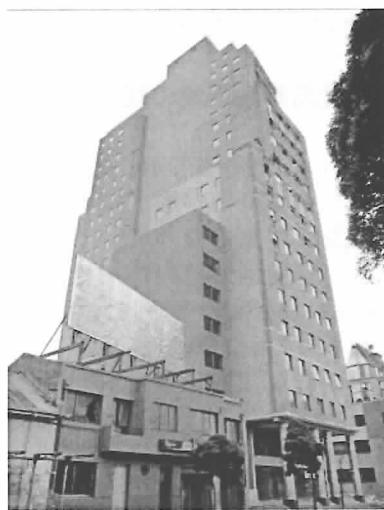
高層 RC 造建築物の中間層が崩壊した事例である（写真 4.3、写真 4.4）。建築物正面の外周部構面で完全に層崩壊しているが、反対側の構面は開口の少ない連層耐力壁であり損傷の程度は小さい。外観上は、層崩壊はセットバックしている階などで生じている。

写真 4.3 中間層崩壊による被害（左は写真 3.23.2 を再掲）

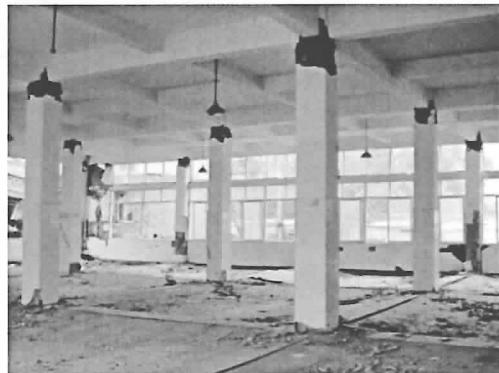
2008 年四川大地震においても、写真 4.19 に示すように柱頭部で曲げ破壊を生じた事例が確認されているが、壁柱の損傷という点では、チリの建築物に特有の破壊形式であると考えられる。

写真 4.19 柱頭の曲げ破壊
(2008 年四川大地震)

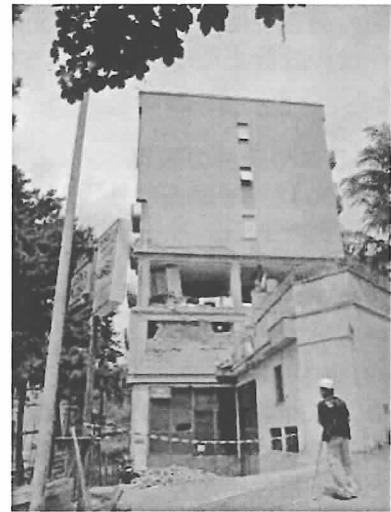
同様の被害は、これまで多くの地震で報告されており、写真 4.31 は 2008 年四川大地震で見られた事例、写真 4.32 は 2009 年ラクイラ地震（イタリア）で見られた事例である。

写真 4.32 れんが造壁の破壊
(2009 年ラクイラ地震)
