東北地方太平洋沖地震による地盤災害事例

Case Report of Ground Disaster due to The 2011 off the Pacific coast of Tohoku Earthquake

木幡 行宏¹

This report is summarized about ground disaster at Narita area in Ishinomaki, Oritate area in Sendai, Hanokidaira area in Shirakawa and Fushiogami area in Fukushima due to the 2011 off the Pacific coast of Tohoku Earthquake. In these area, slope failures or landslides were arised on earthquake motion. Based on the field investigation, the situation of these ground disasters is reported.

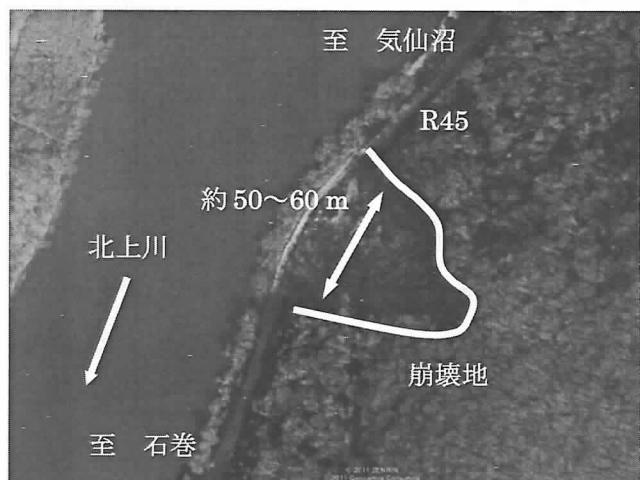
傾斜角は 40 度程度の急傾斜地である。写真 1 に示すように、崩壊地は遷急線付近から幅 50~60 m 程度の馬蹄形の形状を示しており、厚さ 2 m 程度の表層崩壊であった。また、国道 45 号に近接して北上川が流れている。本調査では、対岸から崩壊地を俯瞰することはできなかったが、鳥居らによれば³⁾、崩壊地の左右の自然斜面部にも不安定移動土塊と思われる馬蹄形の形状が認められることが報告されている。写真 2 は、崩壊土砂による道路閉塞状況である。調査は地震発生から 6 ヶ月経過した 9 月に行

写真 1 国道 45 号沿い切土斜面の崩壊状況

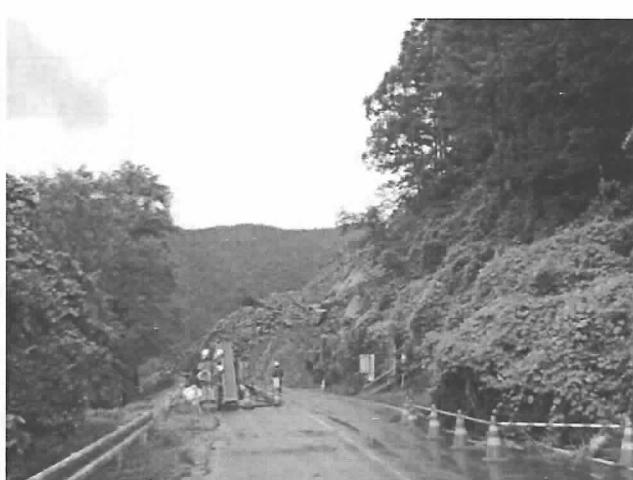
写真 2 国道 45 沿い切土斜面崩壊による道路閉塞状況

われたが、この時点でも復旧されておらず、崩壊土量の大きさが窺える。また、崩壊箇所は北上川に面しており作業ヤードが非常に狭いことも、復旧が進展しない一因であると考えられる。写真3に切土斜面崩壊箇所の全景を示す。崩壊箇所の地域には、中生代の堆積岩（黒色頁岩）が広く分布しており、崩壊土砂は0.2～0.4m程度の岩塊、礫混じり土であった。写真4には、ポケット式ネットの破損状況を、写真5には、崩壊斜面上部のアンカーによる復旧施工状況を、それぞれ示す。ポケット式ネットは支柱が崩壊土砂で折れ曲がっていることが分かる。また、復旧は崩壊斜面上をアンカーによって補強することから実施されていた。

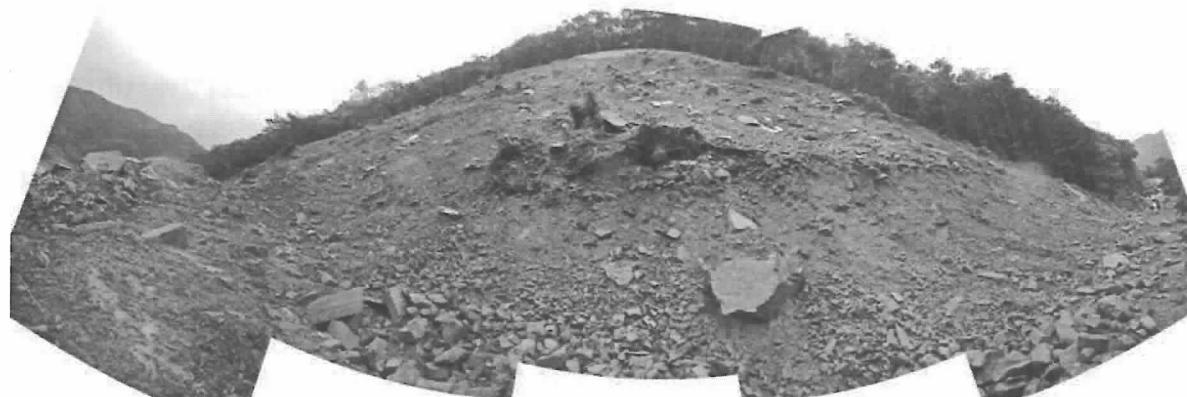
写真 3 国道 45 号沿いの切土斜面崩壊箇所の全景

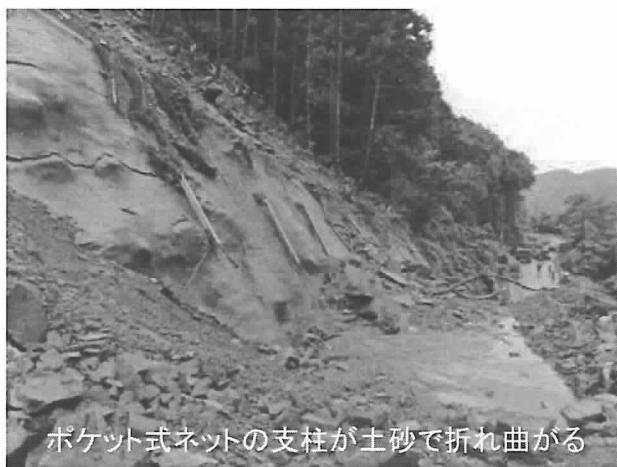
写真4 ポケット式ネットの破損状況

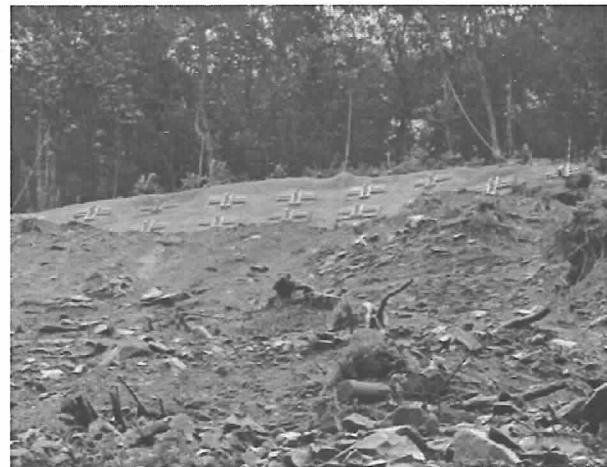
写真5 崩壊斜面上部のアンカーによる復旧施工状況

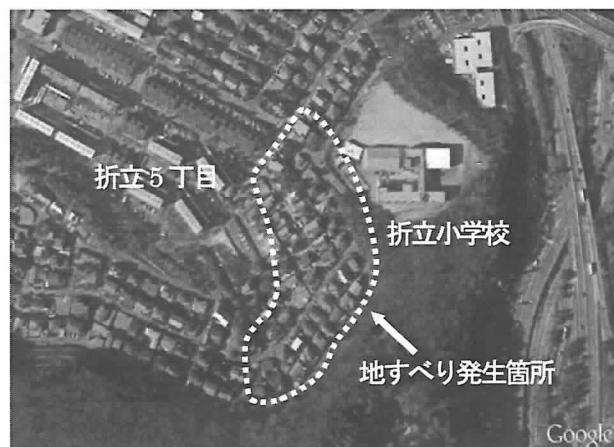
図5に、仙台市青葉区折立の調査箇所を示す。当該箇所は、東北道仙台I.C.のすぐ近くに切り盛りして造成された斜面上の宅地であり、いわゆる、谷埋め盛土である。ここでの推定震度は6弱～5強であった。写真6は地すべり発生箇所を示しているが、すべり方向は写真手前から折立小学校方向に向かっている。写真7、8に家屋被害状況を示す。写真に示すように、すべり線上の家屋に被害が集中しており、局所的に激しく家屋が傾いている。写真9は、斜面下側から上方に向かって撮ったものであるが、写真手前側には道路アスファルト面にクラックが見られるのに対して、写真奥の斜面上方ではクラック

写真6 地すべり発生箇所

以上から判断すると、ここでの崩壊は、旧沢筋に造成した盛土内への地下水の流入と、今回の地震による間隙水圧の上昇による結果として、盛土斜面のすべり的崩壊が生じたと考えられる。

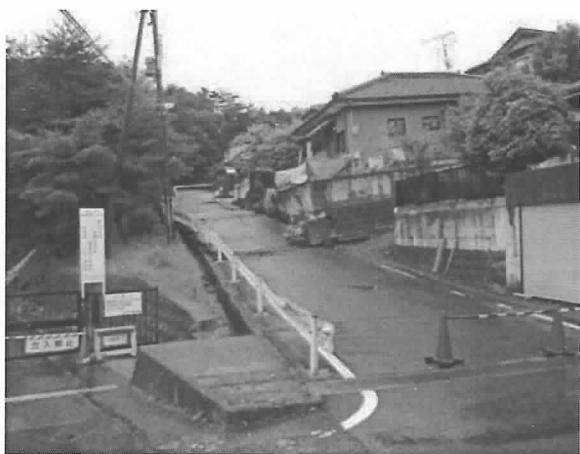
写真7 造成宅地盛土部の家屋被害状況（1）

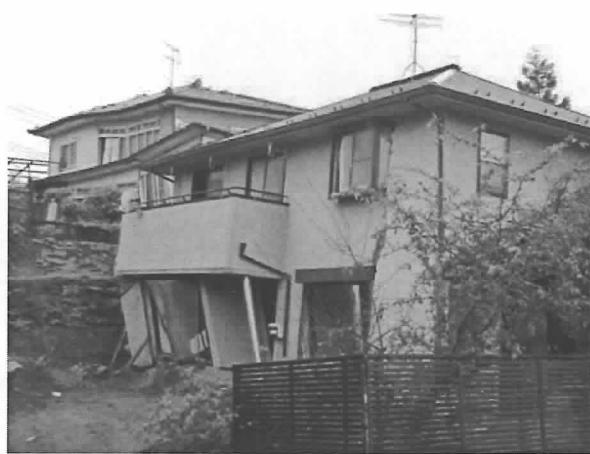
写真8 造成宅地盛土部の家屋被害状況（2）

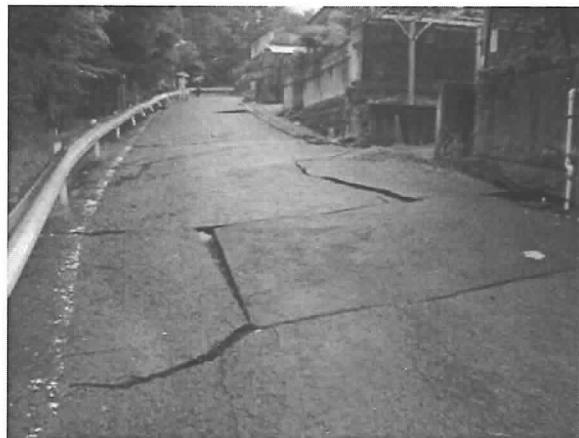
写真9 路面被害状況と切土部(写真奥)の状況

が見られず無被害である。写真 10 に道路側溝の破損状況を示す。また、写真奥には、激しく右方向に傾いた家屋が見える。発災から 6 ヶ月たった時点でも、ライフラインは復旧していない状況であり、行政的避難勧告の対象地区となっていた。図 6 は、折立地区の宅地造成における盛土部と切土部を示している⁴⁾。図に示すように、本造成地は、もともと、尾根筋と沢地で構成されていた地盤を切り盛りすることで造成した宅地である。現地調査による印象では、旧沢筋部や切盛境界部に地盤変状が集中しているようである。また、兵頭らによれば、現地の盛土材は、やや粘性のある細粒分盛土材であると報告している⁵⁾。

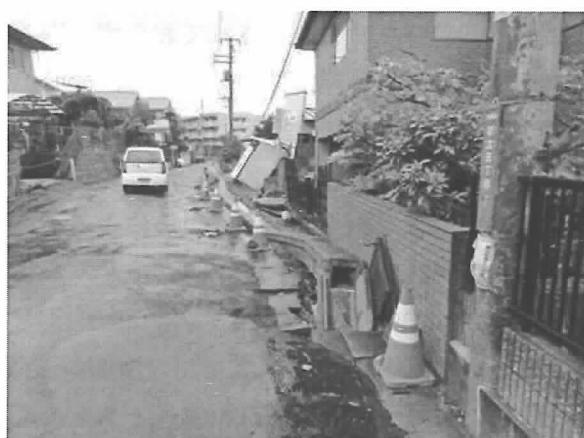
写真 10 側溝の破損状況と家屋倒壊状況(写真奥)

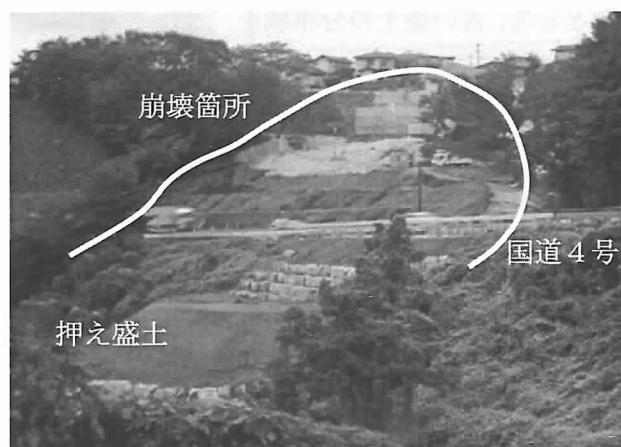
図 7 に、福島市伏拝の調査箇所を示す。ここでの推定震度は 5 強であった。写真 11 は崩壊箇所の全景である。当該箇所は、国道 4 号に面しており、斜面上部は、あさひ台団地と呼ばれる宅地造成地で、造成前は沼地であったと報告されている⁶⁾。また、当該箇所の谷埋めに用いられた盛土材は、保水性の高い粘土質の火碎流堆積物である⁶⁾。写真 12 は、崩壊直後の状況であり、写真 13 は崩壊土砂による国道 4 号の閉塞状況である。ともに、国土交通省東北地方整備局の HP に掲載されたものである。当該箇所は片側 2 車線、計 4 車線の国道であるが、崩壊土砂は国道を乗り越え、写真 13 の左側にある沢まで達しているようである。写真 14 には、斜面上部のあさひ台団地の家屋被害状況を示す。家屋の基礎地盤が、すべり土塊の一部であったため喪失している。写真 15 は、国道 4 号の崩壊斜面上流側に設置さ

写真 11 崩壊箇所の全景

ここでの崩壊は、谷埋め盛土内の間隙水圧が地震動により上昇し、地すべり的な崩壊を生じさせたと考えられる。幹線道路の地震対策として、古い盛土の分布域を把握しておくことが重要であると思われる。

れた布団カゴによる押え盛土であり、仮復旧的なものであると思われる。一方、崩壊斜面下流側には、写真 11 に示すように、大規模な押え盛土が設置されていた。

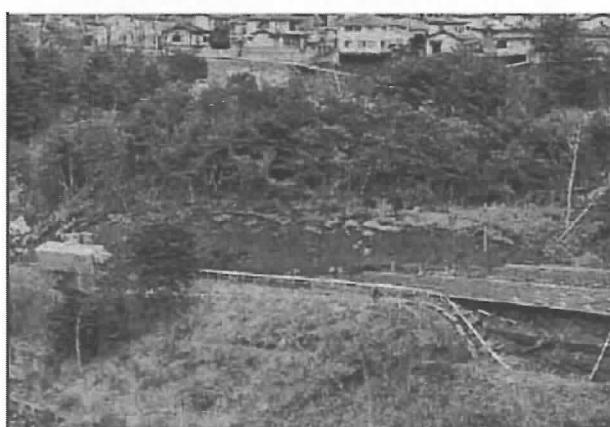
写真 12 崩壊直後の状況

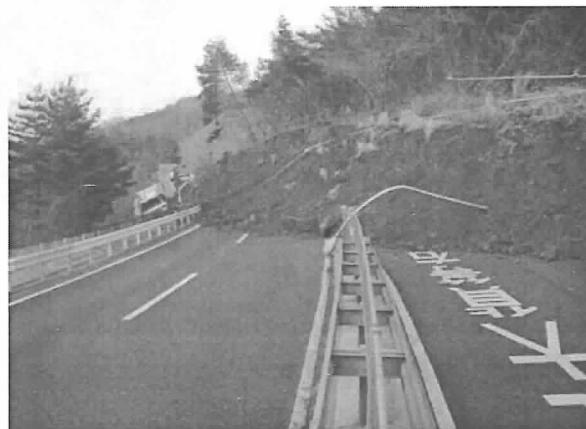
写真 13 崩壊土砂による国道 4 号の閉塞状況

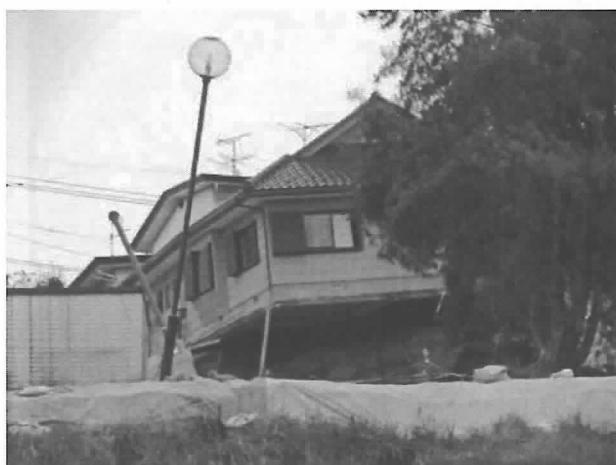
写真 14 崩壊斜面上部の家屋破損状況

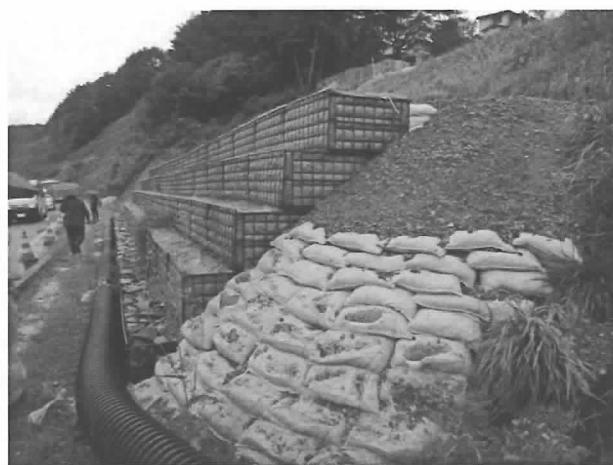
写真 15 布団カゴによる仮復旧状況

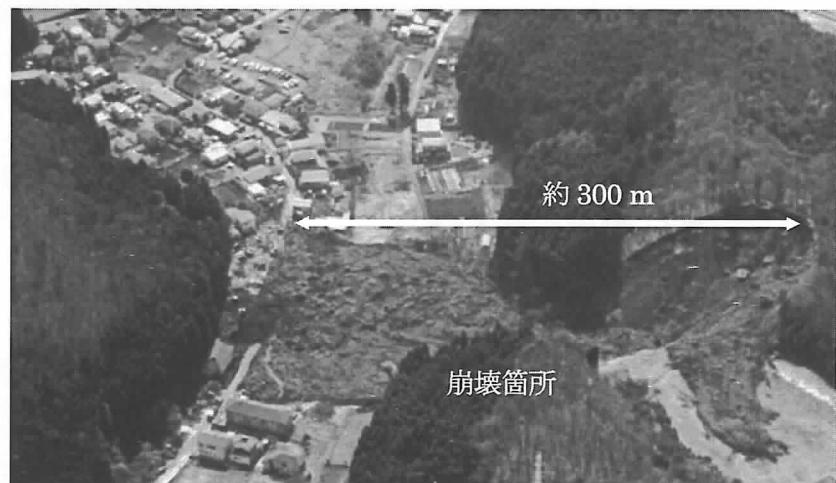
図 8 は、白河市葉ノ木平の調査箇所を示している。ここでの推定震度は 6 弱であった。写真 16 に、地すべり発生箇所の全景を示す。この地すべりにより、10 戸の家屋が全壊し、13 名が亡くなっている。武士によれば、最大斜面長 160 m、末端での移動距離 120 m、最大斜面幅 70 m、最大堆積幅 120 m、最大深さ 10 m と報告されている⁷⁾。写真 17 は、地すべり崩壊源の滑落崖を示すが、上部にす

写真 16 白河市葉ノ木平地すべりの全景（国土交通省 HP より）

以上より、葉ノ木平で発生した地すべりは、地震動によって、緩いローム層下面の粘性土層がすべり面となり一気に滑り落ちたと推察される。ただし、地すべり発生箇所の周辺も同じ土質と考えられるが、地すべりが発生しておらず、なぜ、当該箇所のみに地震動によって、地すべりが発生したかを検討することが、今後の課題であると思われる。また、土砂災害危険区域に指定された場所に住んでいる住民は、地震発生とほぼ同時に避難行動に移れるようであるが、当該箇所は土砂災害危険区域に指定されておら

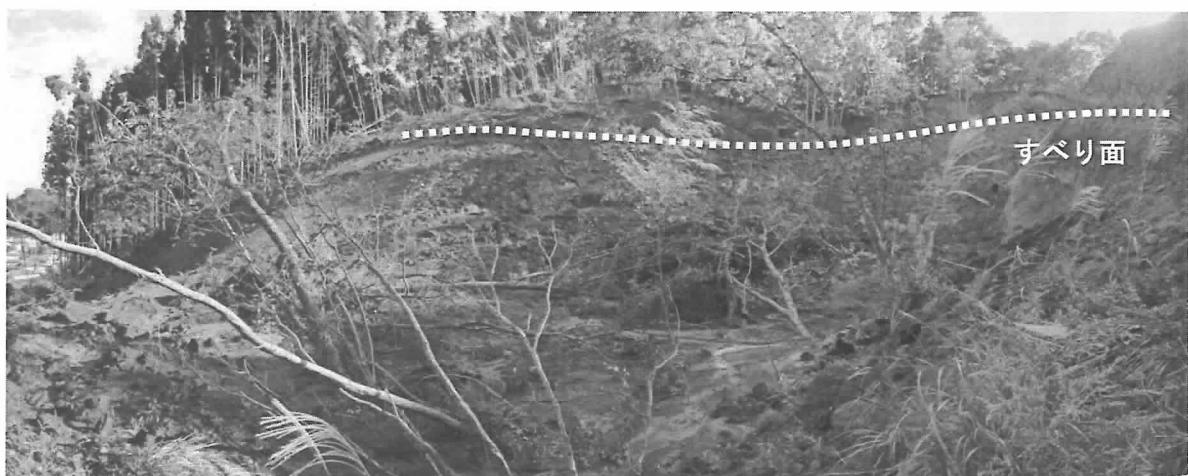
べり面が見られ、その周辺には湧水が確認された。写真 18 は、地すべり箇所末端から崩壊源を望んだものであり、写真 19 は滑落崖の近影である。また、写真 20 は地すべり発生前の状況である。写真から分かるように、斜面崩壊の形態は「く」の字型である。中村によれば、崩壊のほとんどは、葉ノ木平地

写真 17 地すべり崩壊源（滑落崖）とすべり面の状況

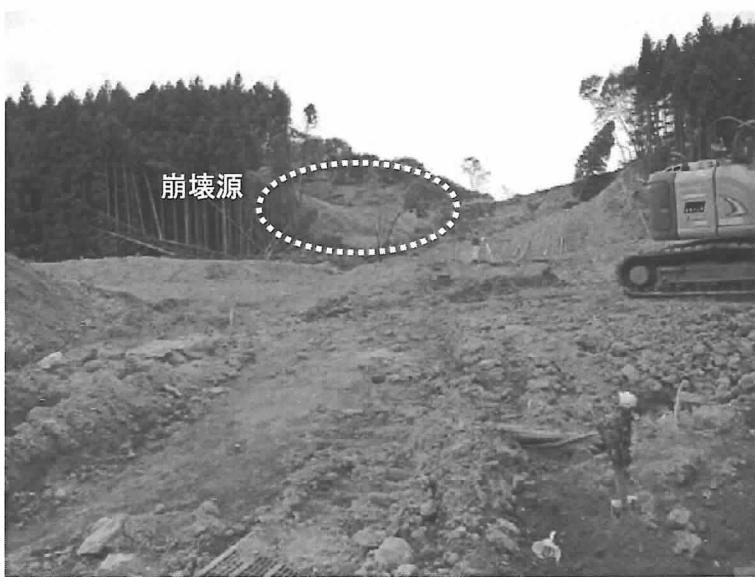
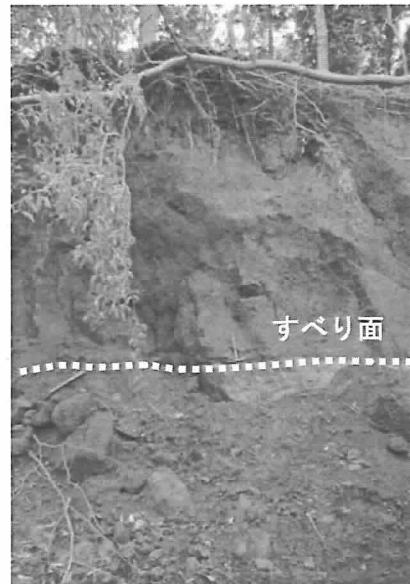
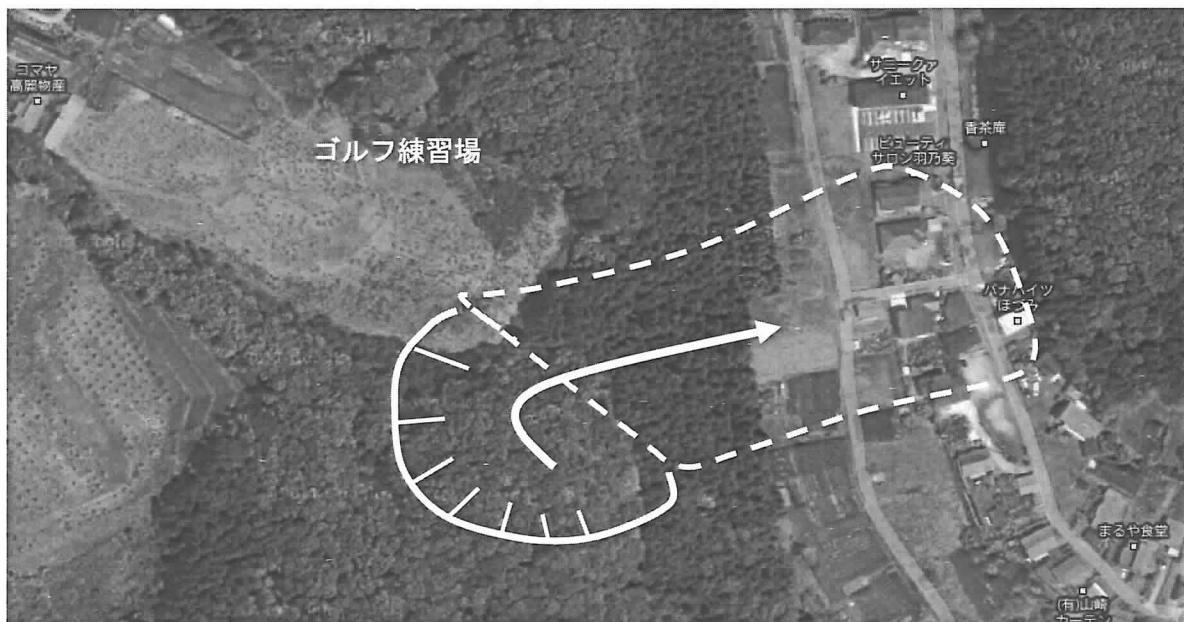
区に流れたが、崩壊斜面上部の一部は、ゴルフ練習場側方向にも流れいでいる、ここで崩壊は上下二つの崩壊から構成されていると報告している⁸⁾。地すべり地の地質構成は、基盤がデイサイト（石英安山岩）質溶結凝灰岩層で、その上面の風化した粘性土帶が主すべり面を形成し、その上に緩いローム層が堆積している⁸⁾。これらの地層は、15~20° の勾配で傾斜していることから、崩壊前の斜面勾配も 15~20° であったことが推察される。実際に、当該箇所は土砂災害危険区域には未指定であった。なお、発生箇所の地形は凹型斜面の谷頭部であった。一般に、地すべり発生箇所の土質には、水分が多量に含まれ、泥濿化している場合が多いが、当該箇所の土質は、泥濿化していなかった。
