平成28年8月北海道豪雨による斜面災害調査報告

Disaster Survey Report of Slope Failures in Hokkaido, Japan Induced by 2016 August Typhoons

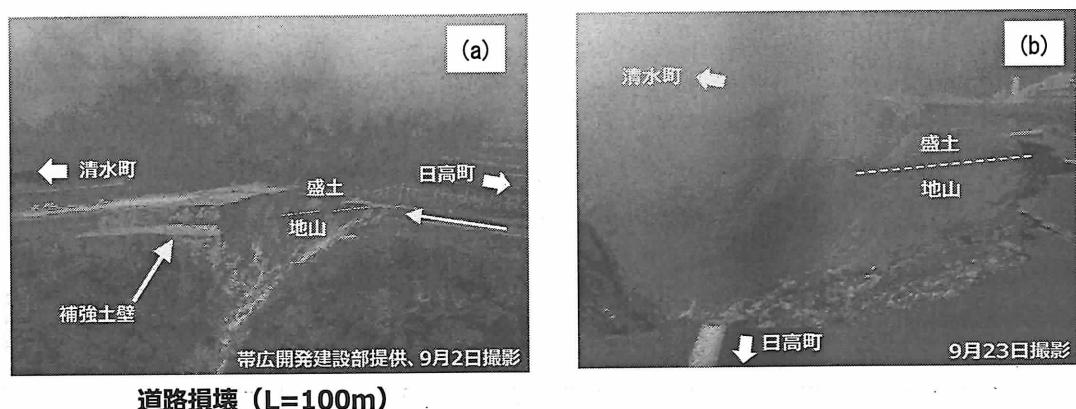
図 12 十勝側 7 合目付近の盛土崩壊 : (a) 崩壊状況全景 (b) 崩壊状況

調査は、平成 28 年 9 月 23 日に実施した。図 11 に、国道 274 号日勝峠（十勝側）の調査箇所位置図を示す。調査箇所は、盛土や斜面が大規模に崩壊した箇所であり、7 合目付近および日勝トンネル十勝側坑口付近である。図 12 に、7 合目付近の盛土崩壊状況を示す。本箇所は道路曲線が大きく崩壊し、道路本体が大きく欠損していることが分かる。本箇所は、より標高が高い 8 合目方向からの大量の舗装表面の表流水および土石流の一部が流下して、道路線形が直線から曲線に変化する地点の盛土斜面の肩部を侵食・洗掘したことにより、大規模な崩壊が発生したと考えられる。図 13 には、図 12 の標高より高い位置の 7 合目付近（石山トンネル付近）で発生した土石流の状況である。図に示すように、路面には土砂・石・樹木が堆積しており、土石流を構成する土は、風化花崗岩が細粒化したまさ土である。

道路損壊 ($L=100m$)

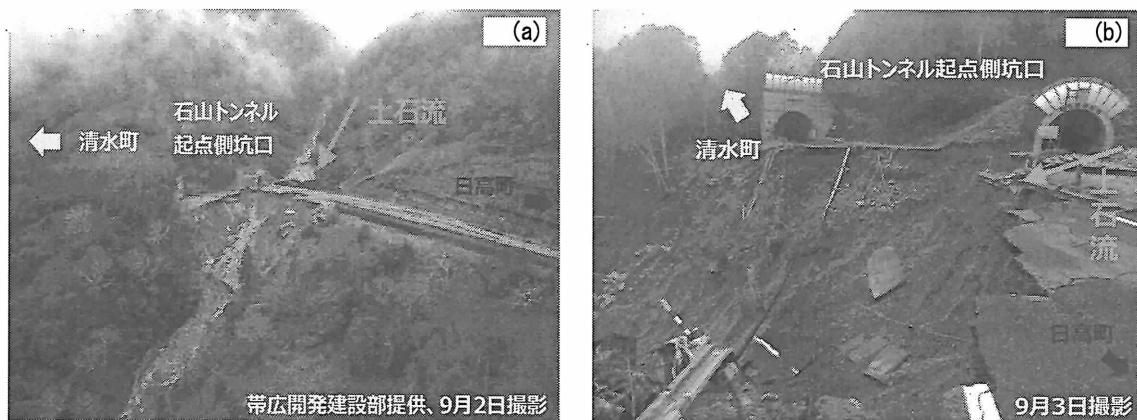
図 14 十勝側 8 合目付近の土石流発生状況：(a)崩壊状況全景 (b)崩壊状況

図 14, 図 15 は、それぞれ十勝側 8 合目付近および頂上付近の土石流発生状況およびそれに伴う盛土崩壊の状況を示している。両箇所においても、7 合目付近の土石流と同様に、構成土質は風化花崗岩が細粒化したまさ土であった。また、路面には土砂・石・樹木が堆積していたことから、多量の水を含む土石流が流下して、盛土肩部を侵食・洗掘したことにより盛土崩壊が発生したと考えられる。国道 274 号日勝峠に至る十勝側の地盤災害の特徴は、7 合目以上で豪雨が発生し、風化花崗岩が細粒化したまさ土で構成される地盤に大量の雨水が浸入し脆弱になり、沢部で土石流が発生するとともに、舗装表流水と一体化して道路表面を流下、道路線形が変化する地点に集中して集まることにより、盛土の路肩部を侵食・洗掘したこと、また、道路下の横断管や縦断管に多量の土砂や流木が侵入し、閉塞することにより排水機能が低下して管周辺がさらに侵食し、盛土崩壊に到ったと考えられる。

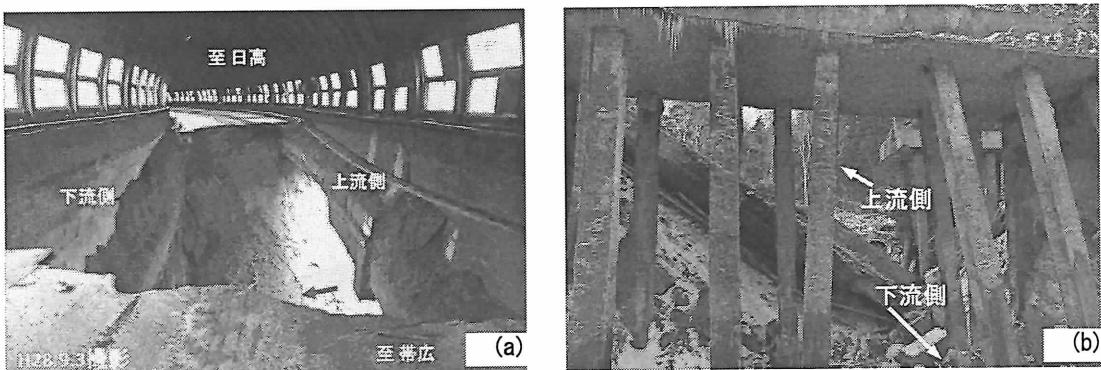
図 17 国道 274 号三国の沢シェルター崩壊状況⁹⁾: (a)崩壊状況 (b)下流側からの崩壊状況

図 17 は、三国の沢シェルターの盛土崩壊状況である。本箇所は、沢埋め盛土に設置されたシェルターであり、盛土内部に横断管が埋設されていた。豪雨により河川が急激に増水したことにより、多量の土砂や流木が流下して横断管を閉塞し、行き場を失った流水により管周辺部が侵食・洗掘され、路体が崩壊したと考えられる。図 18 は、三国の沢シェルターの盛土崩壊箇所の帶広側の地層状況である。表土の下部に、樽前 d 降下火碎堆積物 (Ta-d) が堆積し、その下部には周氷河性斜面堆積物が堆積している箇所や花崗岩の岩盤上に花崗岩が風化してまさ化した地層などが確認された。図 19 は、No.27 の盛土崩壊状況を示す。図 20 に示すように、盛土箇所は傾斜地盤上に構築されており、道路表面に発生した大量の表流水により路肩部が侵食・洗掘されるとともに、地山と盛土の境界部を水みちとして盛土内に地下水が浸透することで間隙水圧が上昇し、せん断強度が低下して崩壊に至ったと考えられる。一方、図 21 に示す No.25 の切土崩壊箇所は、斜面上の地盤が不均質な土質で水みちができやすい条件であったこと、斜面背後地は小規模で浅い集水地形となっており表流水が集中し易い箇所であったこと、また、小段排水や法頭の排水に多量の水が流入したことで越流し法面を侵食・洗掘したことなどが要因となって崩壊に到ったと考えられる。

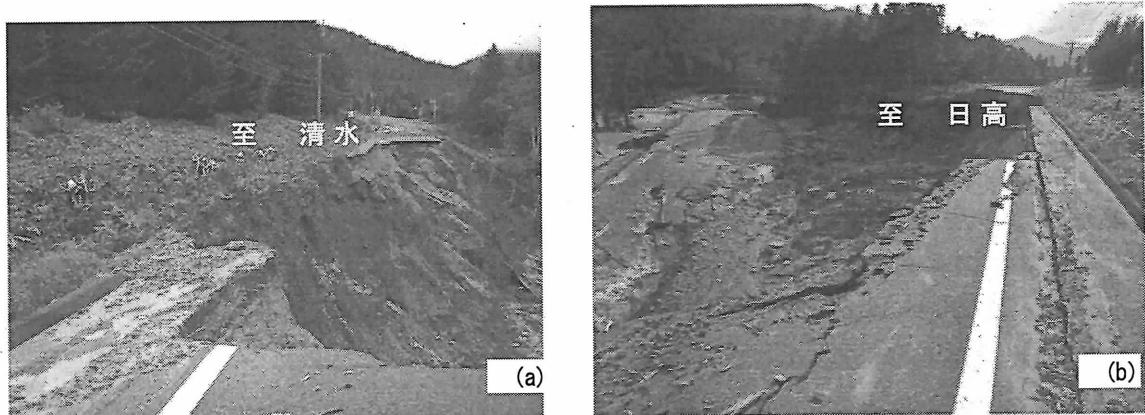
図 22 No.20 の盛土崩壊状況^⑨: (a)盛土崩壊状況近景 (b)盛土崩壊状況遠景

日高側 7 合目付近より標高が低い箇所では、河川の増水により、河川近接部の道路盛土が侵食・洗掘され崩壊に到るケースや橋梁の橋脚基礎あるいは橋台背面が侵食・洗掘され崩壊に到るケースが多く見られた。図 22 は、No.20 の盛土崩壊状況である。図(b)に示すように、河川増水により盛土下部が侵食・洗掘され、道路本体が大きく欠損しているのが分かる。図 23 は清瀬覆道 (No.10) の基礎洗掘状況、図 24 は千坂擁壁 (No.2) の洗掘による崩壊状況、図 25 は千呂露橋 (No.1) の落橋状況を、それぞれ示す。これらの箇所では、河川の急激な増水により、水衝部が擁壁や橋台の背面盛土を侵食あるいは橋脚基礎部分を洗掘し、崩壊に到ったと考えられる状況が示されている。

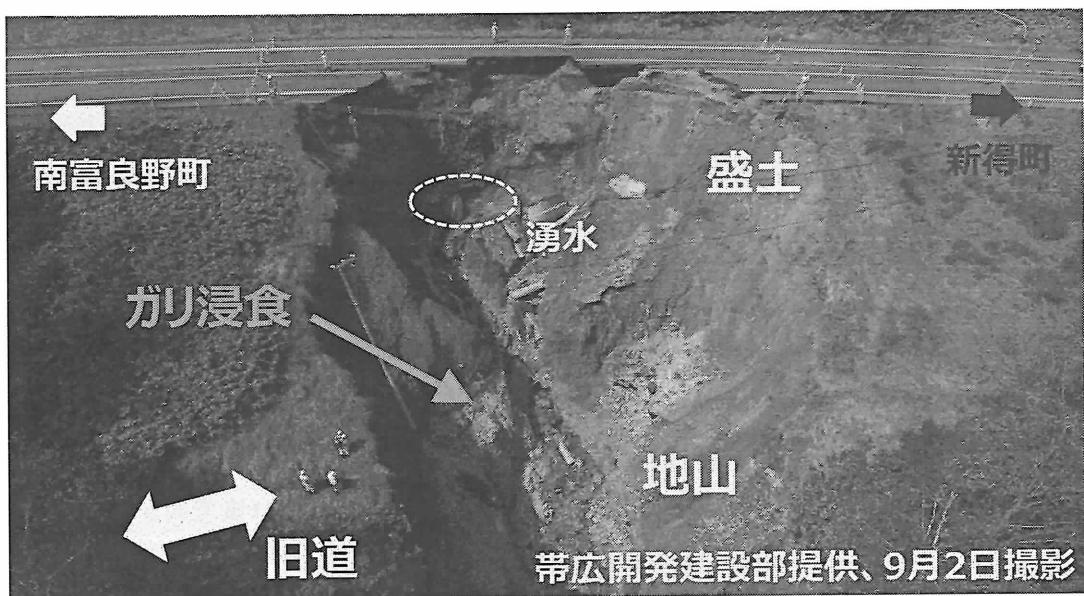
図 27 国道 38 号狩勝峠 盛土崩壊状況

調査は、平成 28 年 9 月 24 日に実施した。図 26 に国道 38 号狩勝峠の調査箇所を示す。図 27～図 29 に調査箇所の盛土崩壊状況を示す。これらの状況から判断して、本箇所では風化花崗岩が細粒化したまさ土で構成される地盤に豪雨による大量の雨水が浸入して地盤が脆弱になり、地下水の流量が急激に増加、道路下の横断管や縦断管に多量の土砂や流木が侵入し閉塞することにより排水機能が低下して管周辺の地盤が侵食され、また、崩壊斜面がまさ土であるためガリ侵食なども発生し、大規模な盛土崩壊に到ったと考えられる。図 29(b)は応急復旧状況を示しているが、現地でのヒアリングによれば、当時、通行規制が行われている状況下で、入手できる応急資材としては路盤材に用いられる粒度調整碎石のみであったため、取り急ぎ、仮設の押え盛土として利用したことであった。

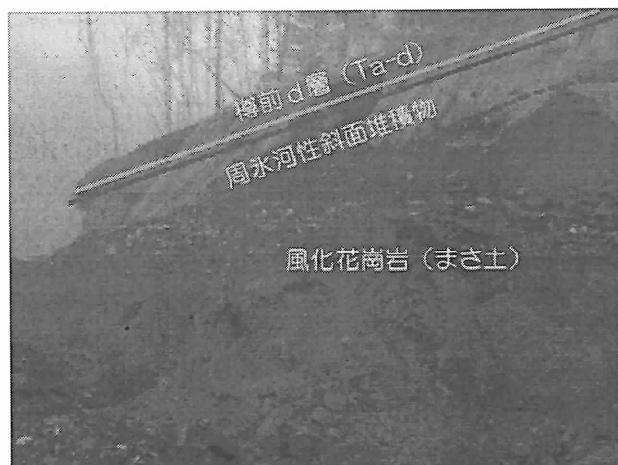
図 34 周氷河性斜面堆積物と風化花崗岩 (まさ土) の露頭部の状況 (9 合目)

表 3 は、図 33 に対応した風化花崗岩 (No. 1 ~ No.3) の肉眼的観察による風化度 (1~6 段階評価) を示したものである。なお、この数字が大きくなれば風化度が高いことを示している。表に示す色調や打診の評価からわかるように、風化が進むにつれて、色調は白灰色から赤褐色に変化し、また、試料は塊状であるものの、指で容易にくずれるものが存在することが明らかにされた。なお、8 合目、6~7 合目から採取した試料¹⁶⁾についても同様のことが確認されている。この周辺 (9 合目付近) の堆積している周氷河性斜面堆積物とその下部に存在する風化花崗岩 (まさ土) の露頭部の状況 (図 34) および粒径加積曲線を図 35 に示す。図より、風化花崗岩 (まさ土) よりも周氷河性斜面堆積物の粒径が小さい (細かい) ことが確認される。これは凍結融解履歴や堆積過程などの周氷河作用の有無によって相違が現れたものと考えられる。

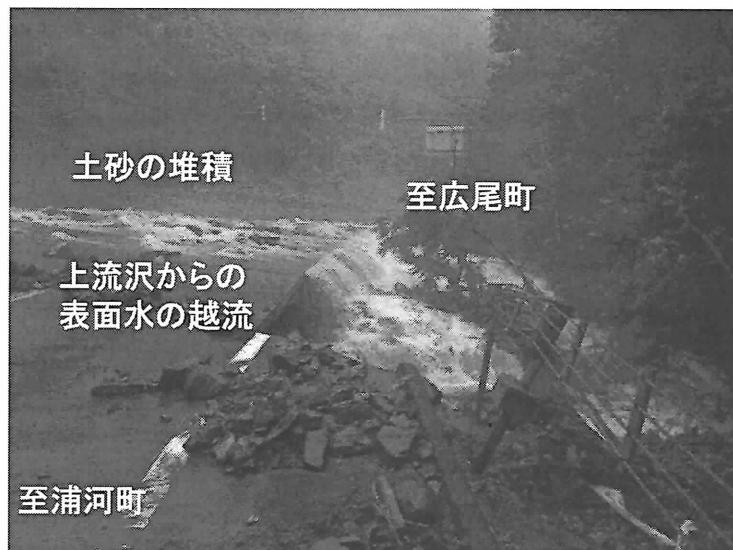
図 39 KP93.5km の盛土のり面崩壊（北海道開発局帯広開発建設部提供）

沢出口にある盛土のり面が延長約 28m、高さ約 3m にわたり崩壊した（図 39）。路面に延長 28m、幅約 10m、平均厚さ 1.0m にわたり約 280 m^3 の土砂が堆積した。また、道路から沢上流 約 50m の治山堰堤は満砂状態であった。道路から上流 50m にある治山堰堤の直下に土石流堆積物が認められた（図 40）。また、倒木や樹幹の上流側に衝突痕が認められ、土石流が直進したと考えられる。延長約 50m、幅 5m、深さ 1m にわたり林道が洗掘されていたほか、ボックスカルバート ($1.5 \times 1.5\text{m}$) の呑口を埋積していた。故に、上流の沢で土石流が発生し、国道から 50m 上流の治山ダムの直下に堆積し、沢の流路を変え、河床を洗掘し、土砂を流出させ、ボックスカルバートを埋積し、路面に土砂が流出し谷埋め盛土を越流し、盛土のり面を崩壊させたと考えられる（図 39、図 41）。応急対策として崩壊した盛土箇所に大型土のうが設置された。今後、恒久対策として盛土が施工されるほか、上流沢に治山ダム等の対策が検討されている。

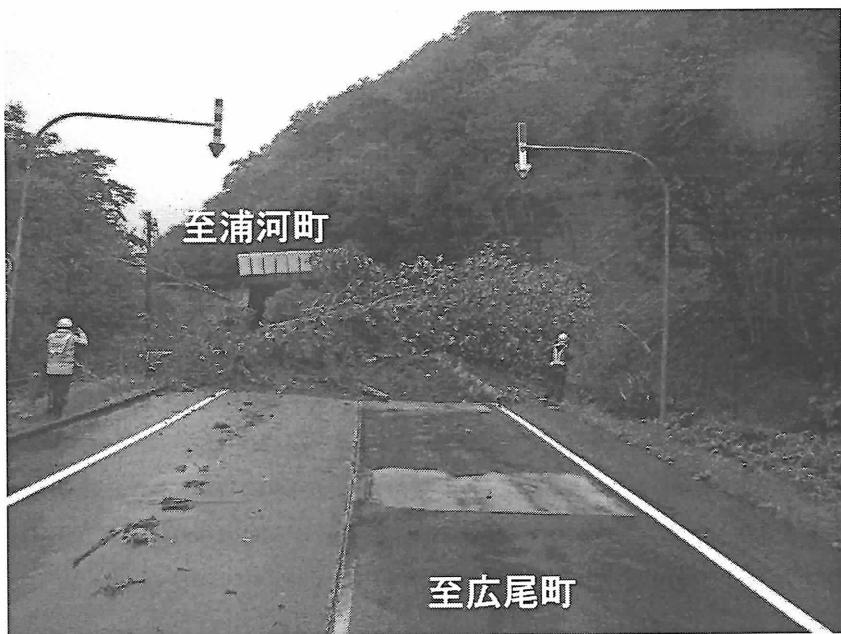
図 42 KP92.9km 付近の表層崩壊（北海道開発局帯広開発建設部提供）

切土斜面上部の比高 50m の自然斜面が斜面長 30m, 平均幅 20m, 厚さ 1m にわたり崩壊した。崩壊規模は 600m³ である。崩壊した土砂は道路上に堆積し、ガードケーブルを延長 45m にわたり損傷させた（図 42）。崩壊した自然斜面には岩盤が認められた。その周囲に崖錐堆積物や風化層が露岩し流れ込んだ跡や流水が認められた（図 43）。ゆえに、表面水が斜面背後から流れ込み、自然斜面表層の崖錐堆積物や風化層を浅い深度で崩壊させたと考えられる。崩壊箇所の浮き石による落石が懸念されたため、応急対策として道路際に大型土のうが設置された。今後、恒久対策として、のり面背後の自然斜面にのり枠工が施工される予定である。
