# 豊浜トンネル西側（古平側）坑口岩石の圧裂引張試験：追加資料

Brazilian test on the volcanic rocks at the western entrance of Toyohama Tunnel :  
Additional results.

渡辺暉夫

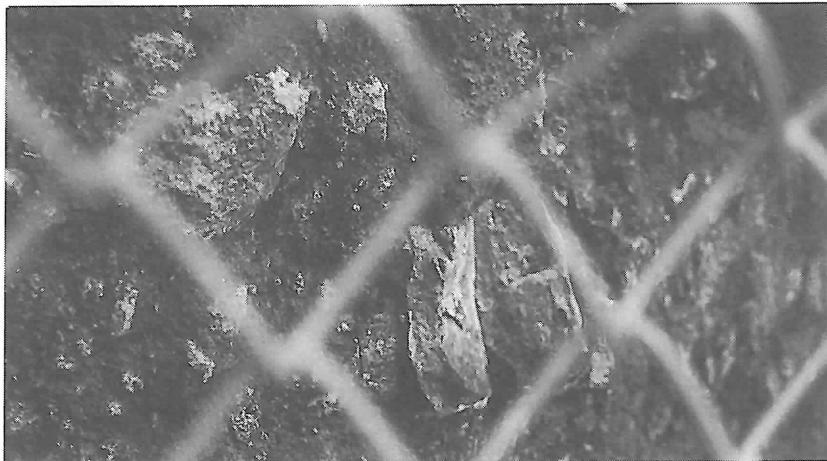
図1 豊浜トンネル西側坑口の崩落崖に見られた垂直性の亀裂（復旧工事のため、建造物に覆われ、この岩石は見ることができない）。

（亀裂は冷却時に生成され、分裂した角礫中の亀裂の方向が揃った可能性がないわけではない）

強度の少ないthbb2には破断面内的一部分に灰青色の変質部がある。平均6.3MPaの強度は比重2の岩石であれば、300m以上の荷重圧に相当するが、現場の岩質にはこのように単純化した例はそのまま適用することは難しい。マトリクス中の礫には圧縮応力によって、引張応力が生じたり（条件によって異なるが、1/6程度という計算もある）、崩落時に崩落岩盤境界で特殊な応力状態が生じうる。図1に見られるような亀裂が急崖上部のどこまで見られるのか興味あるところであり、今後さらに産状調査を進め、亀裂の成因を検討したい。

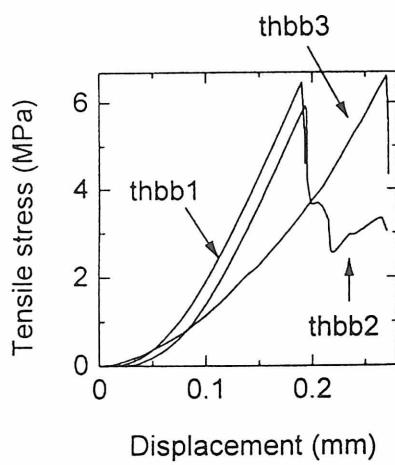
図2 引張応力－変位線図

豊浜トンネル古平側坑口の崩落崖の下部壁面は応急復旧工事によって現在は既に見ることが出来なくなってしまった。1996年11月の観察では下部層（ユニットI）の礫には上下の亀裂が特徴的に発達していた（図1）。この亀裂を形成した荷重圧を推測するために、研究分担者の藤井義明博士に依頼して礫の圧裂引張試験を行なった。直径30mm、長さ約30mmの円柱型供試体を同一の安山岩質火山角礫から3本作成し、水中で40時間保管後、圧裂引張試験に供した。載荷にはInstron5586型材料試験機を用い、載荷速度は0.3mm/minとした。データは1Hzでサンプリングした。弾性理論を用いて評価した引張応力とクロスヘッドの変位の関係を図2に示す。圧裂引張強度は表1のようになつた。試供体の破断写真は図3に示す。thbb1には斜交する亀裂が認められるが、これは淡褐色変質部をともなう亀裂がこの方向にあるためである。しかし、この変質部は圧裂引張強度の低下をもたらしていない。
