# 豊浜トンネル古平側（西側）坑口斜面崩壊と岩石割れ目

Slope Collapse at the western entrance of Toyohama Tunnel and fractures in rocks

渡辺暉夫\*・藤原嘉樹\*・氏平増之\*\*

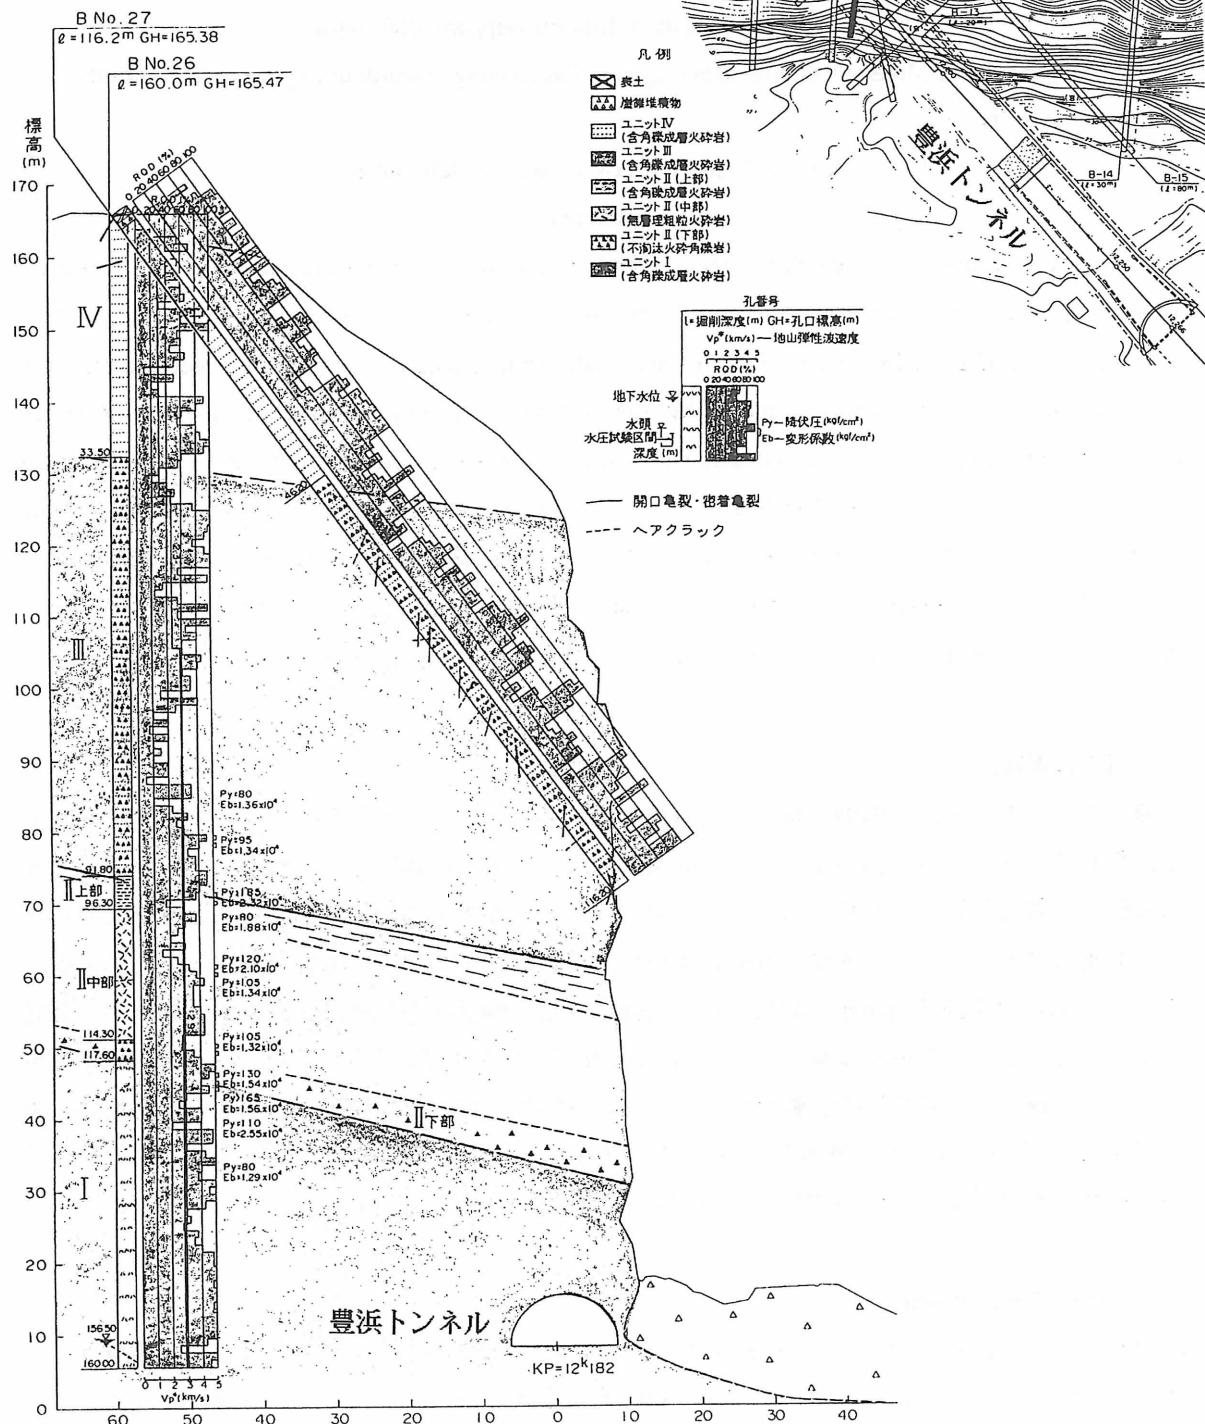
図1 (右) B26のボーリング・サイト (太線)  
崖壁面から尾根に向かって斜め上方に掘削された。

図2 (下) ポアホールカメラで観察された割れ目  
B26のコア柱状図に垂直に近い割れ目が示さ  
れている。

れる剥離面は地質学では最近はNeotectonic Jointと呼ばれる（参照：箕浦ほか，1996）。しかし、工学分野ではsheeting jointと呼ばれてきたようであるし（石島，personal comm.；菊地，1997），応用地質学分野でも同様の使い方をしていると思われる（山岸，1996）。このことを考慮し、本報告では急崖地表面に沿って形成される応力解放に伴うであろう剥離面をsheeting jointと呼ぶことにする。豊浜トンネル岩盤崩落事故調査委員会（1996）は微弱なsheeting jointの発達について貴重なデータを提供している。ボーリング・サイトB27（図1）のボア・ホール・カメラの観察結果は崖面に平行な割れ目（間隔は1~5m前後）の存在を明らかにした（図2）。急崖の剥離には凍結一融解によるものが知られているが、これは岩盤の凍結深度が関係するので、北海道では厚くても表層から1mを越えることはないと思われる（福田ほか，1996，参照）。図2の剥離面はこれよりも奥に、崖面に沿った垂直に近い割れ目として40mの深さにまで認められる。これは、崖面の応力解放によるsheeting jointと考えられる。この割れ目は連続性が悪く、隣のボーリング・コアでは面の走向方向に直接つながる面は認められない。ただし、割れ目がどの程度連続するのかを考察するには隣接するボーリング・サイトが離れてすぎている。しかし、割れ目の連続性は以下の観察から推測出来る。

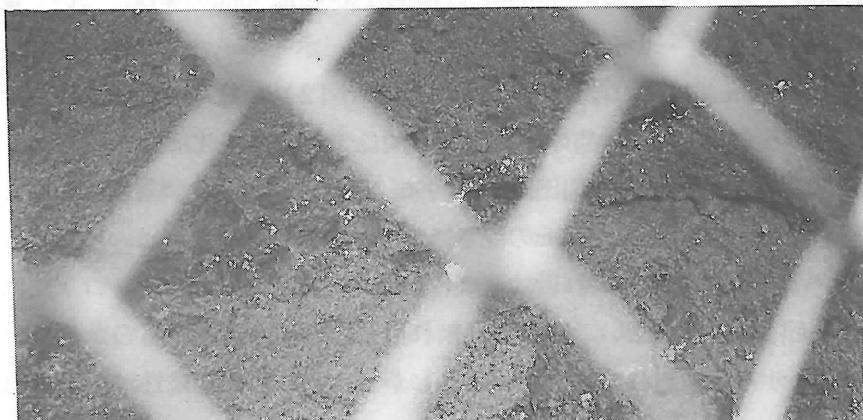
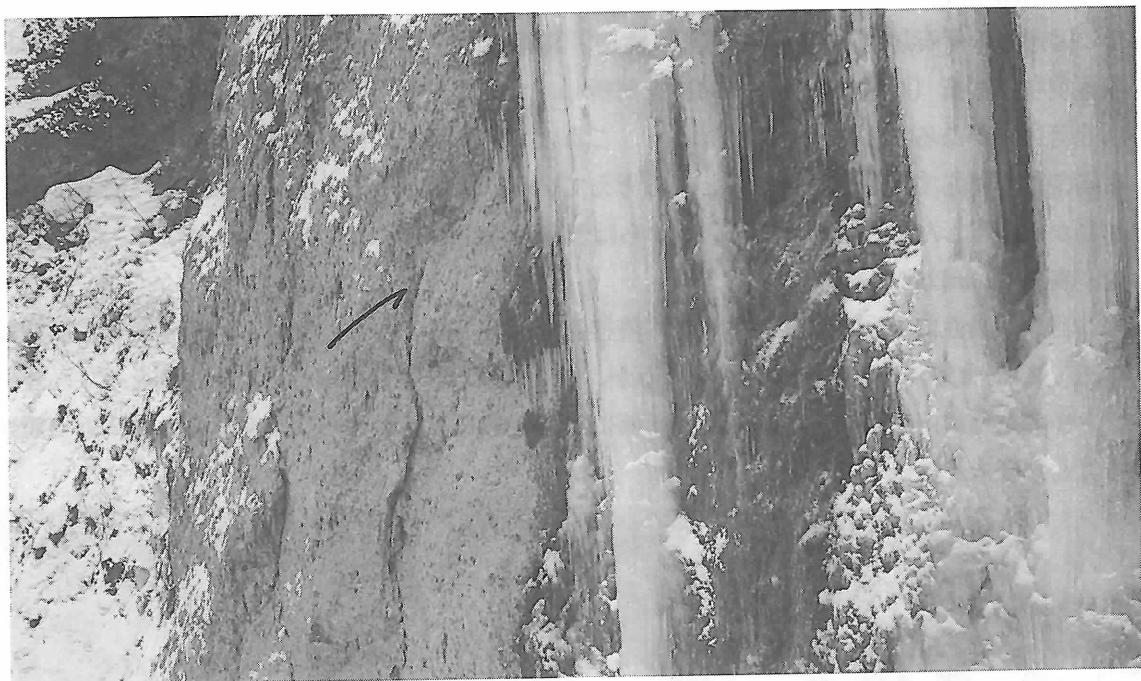
図5 崩落壁面に残る  
割れ目の産状

図5 a)には崖面左上部（古平側からの観察）の割れ目を金網越しに観察した写真を示す。写真中央から右にみられる割れ目は左側では肉眼的には認められない。また、図5 b)には崩落面でもっとも明瞭な割れ目（Fr - 7）を側面から観察したものであるが、途中から部分的に枝別れしている。また、Fr - 7の左（崩落面上では上に重なる）の割れ目も連続性の乏しいもの（1m以下）がある。

- (a) 左、割れ目が途中から見えなくなる。
- (b) 下、途中から枝分かれした割れ目は尖滅する

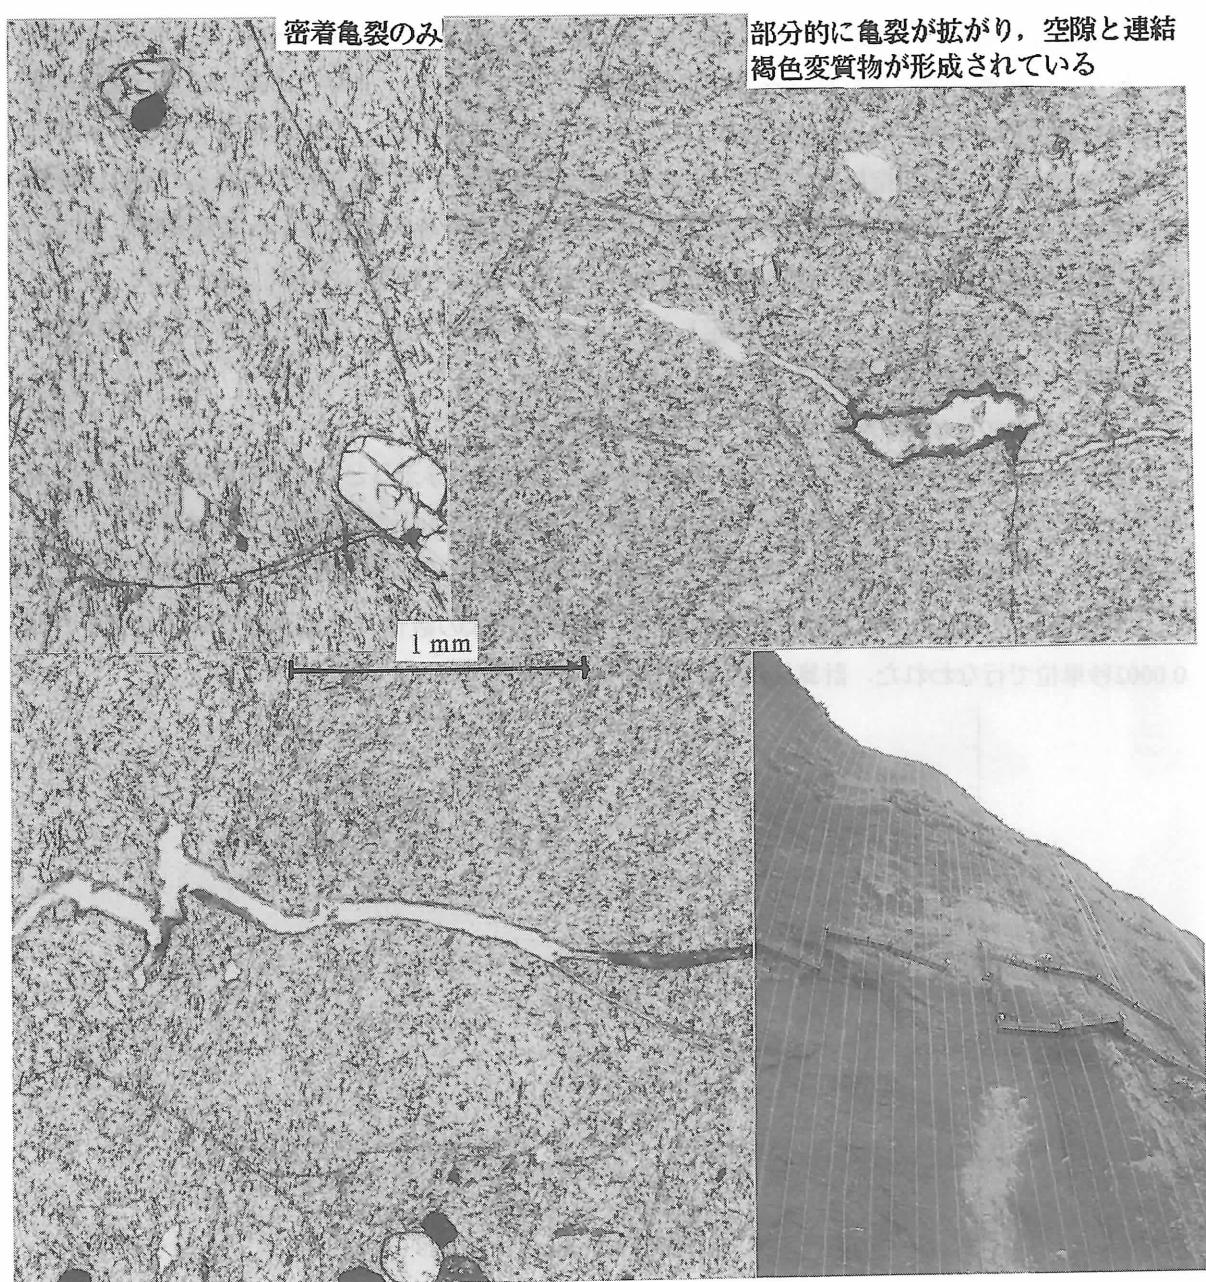
図5には亀裂のある岩石（ユニットIIIの最下部にて採集）の鏡下写真を示した。新鮮で均質とみられるデイサイト質火山岩塊（ここでは亀裂にのみ注目する）には密着した亀裂—冷却時の生成であろう—が発達している。また、気泡のぬけた空隙がある。この亀裂や空隙の部分は流水の影

響などで変質が進みやすい。わずかに開口し、粘土鉱物が生成されたり、褐色に変質している場合もある。さらに、空隙が亀裂につながっている場合や孤立している場合がある。密着した亀裂とわずかに開口した亀裂が交叉している例もある。図5は顕微鏡下で見られる亀裂の開口の程度の異なる例を示し、亀裂が幅が広くなって伸びてゆく様子が解るように配列してみた。これらの一連の顕微鏡写真はハイアロクラスタイト（水冷火碎岩）ではミクロン・オーダーの亀裂がいたるところに分布し、亀裂に沿って粘土鉱物や水酸化鉄などが形成されることを示している。亀裂の生成過程を詳しく検討することは重要であるが、ここでは密着亀裂から顕微鏡レベルでわずかに開口した亀裂があることを示し、このような微細な亀裂の存在がやがて肉眼的に顕在化する割れ目となりうることを示唆するに止める。

亀裂が伸び、拡がりが進む。枝分かれした細い亀裂が密着亀裂へと伸びている。亀裂中に変質物が充填される。

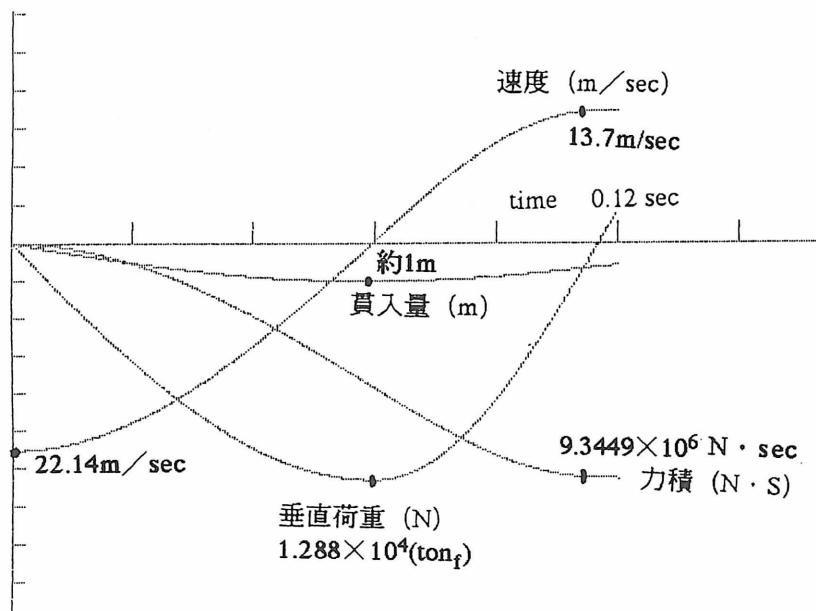
立方体は高さ25mから自由落下し、その一端が着地し、衝撃を与えるとした。解析方法は氏平・高貝（1994）によった。個別要素モデルでは、接地にあたり、地面は道路面あるいはコンクリートを想定し、ややめり込むものとした（氏平・高貝、1994、の $k_y$ のみを考慮し、 $k_x$ は0とした。つまり、着地後の水平方向の移動は考えない）。運動方程式の数値計算における時間ステップは0.0002秒単位で行なわれた。計算結果を下に図示する（図6）。

岩石が接地した時の落下速度は22.14m/secと計算された。衝撃荷重の最大値は $1.288 \times 10^4$ (ton<sub>f</sub>)で、これは接地後0.07秒後に発生すると見積もられ、貫入量は約1mと予想された。この時発生する加速度は49.5Gと推定された。また、垂直荷重がゼロにもどる t=0.1162秒後の力積は $9.3449 \times 10^6$  N・secと推定された。この時、岩石の貫入量は66cmにもどっており、上方への垂直速度は13.7m/secである。岩石は接地後に上下運動を繰り返すが、計算は上方への垂直速度が最初に極大値を越えたところで中止した。
