## 豊浜トンネル崩落崖の30年の変化

### Change of appearance of the cliff around the collapse site of Toyohama Tunnel for 30 years

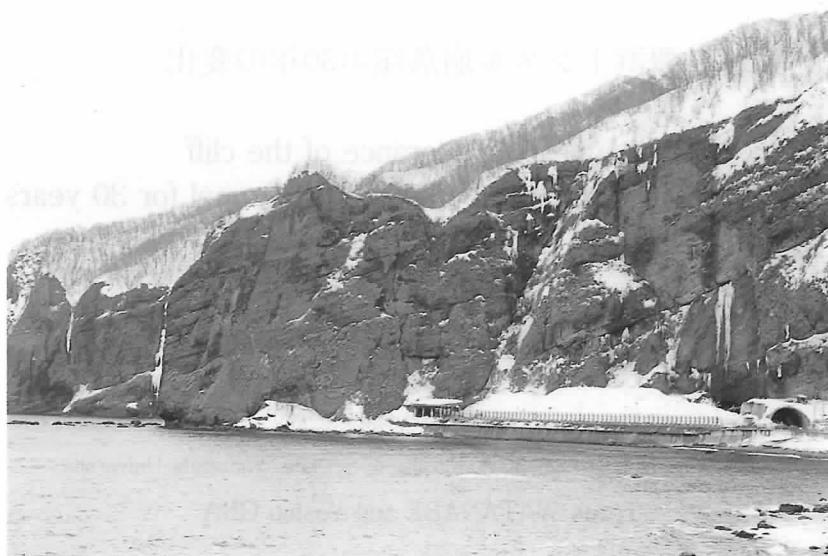
Plate 1 1996年3月

したが（Plate 1），大場の写真が夏の午後の日差しであるため，大場の写真（Plate 2）で強調されている崖の起伏がPlate 1で見られないこと，逆にPlate 2で明らかではない割れ目などがPlate 1でははっきりしているなどの違いがある。また，この崩落崖は表面が薄く剝がれ落ちる特徴がある（Plate 3）ので，古平側正面からは起伏の変化が鮮明ではないことがある。したがって，渡辺は何回か崩落崖を撮影し，この30年間に崩落したと見られる部分を検討し，印をつけた（図1）。格子の部分は今回崩落したもの。陰影をつけた部分は30年間に起伏変化が認められる部分である。図1のA-A'の線は氷柱の発達などによって，湧水のあることが認められ，また，黄色の変質縞を伴っている部分である。この線に沿って，特に崩落が集中していると見られる。

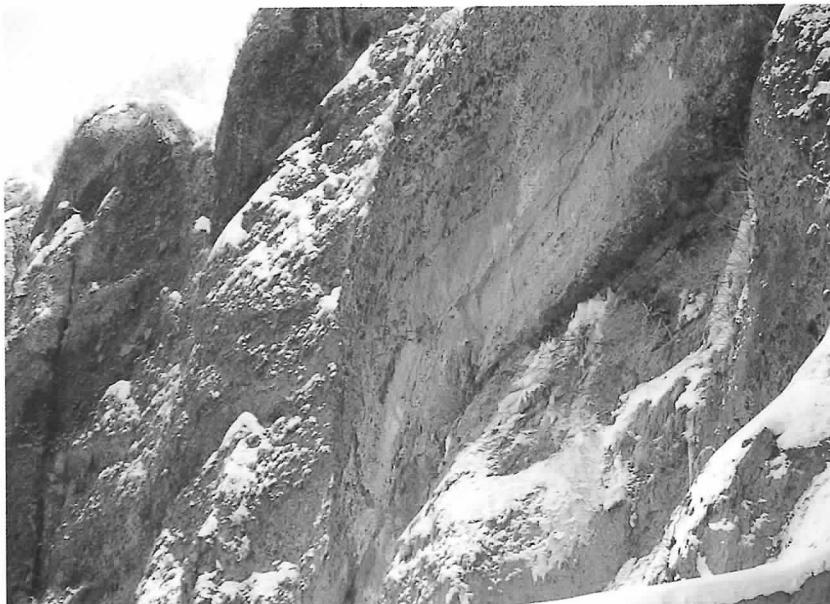
Plate 3 うすく岩盤が剥れおちている

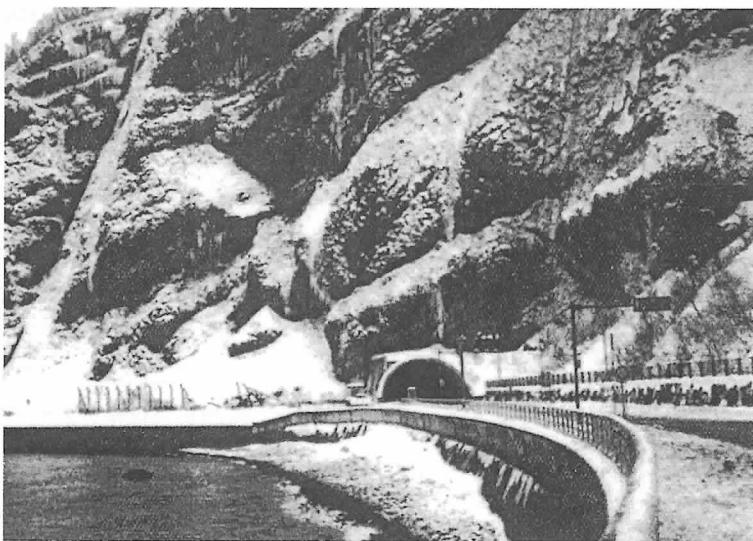
Plate 4 1992年12月

図1の矢印で示される岩体（耳タブ状としてもの）は，民間から提供された写真によれば（Plate 4），1992年12月までついている。各種の情報から判断すると，この耳タブ状部分は1993年10月にはなくなっていたと思われる。今後この部分がいつ崩落したのかを確定しなければならないが，2年前に起こったのかもしれないこの崩落は，今回の岩盤崩落の上端にあたるA-A'線から崩落している。今回の事故以前の落石／崩落の記録を詳しく調べることは，危険察知の方法を検討する上で重要になる。

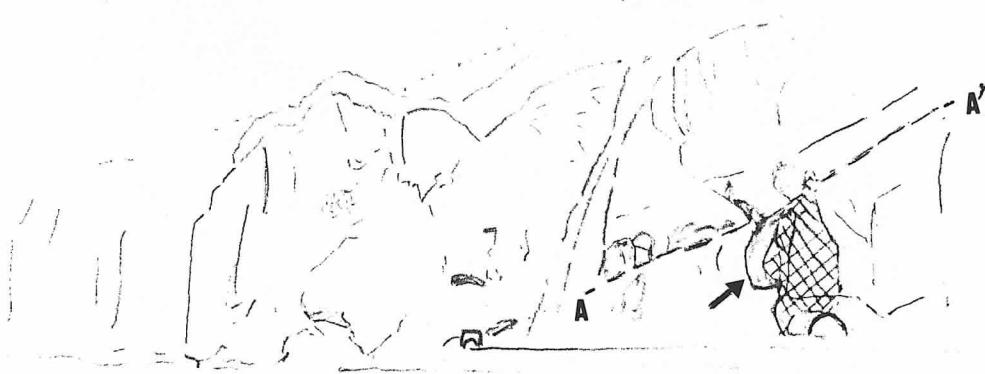
図1

Comparison between a photo of the collapsed cliff taken 30 years ago and a photo of the cliff of this winter from the same spot reveals that rock-falls occurred along the line A-A' in Fig. 1. Especially a block shown by an arrow in Fig. 1 seems to have collapsed after December of 1992 and probably before October of 1993. This block-fall may be an important premonitory symptom of the cliff-wall collapse.
