2004年台風第18号による道央道南地域の 流域荒廃状況（速報）

Prompt Report on Devastated Basin Areas in Central and Southern Hokkaido Damaged by the Typhoon No. 18 in 2004

北海道開発局建設部

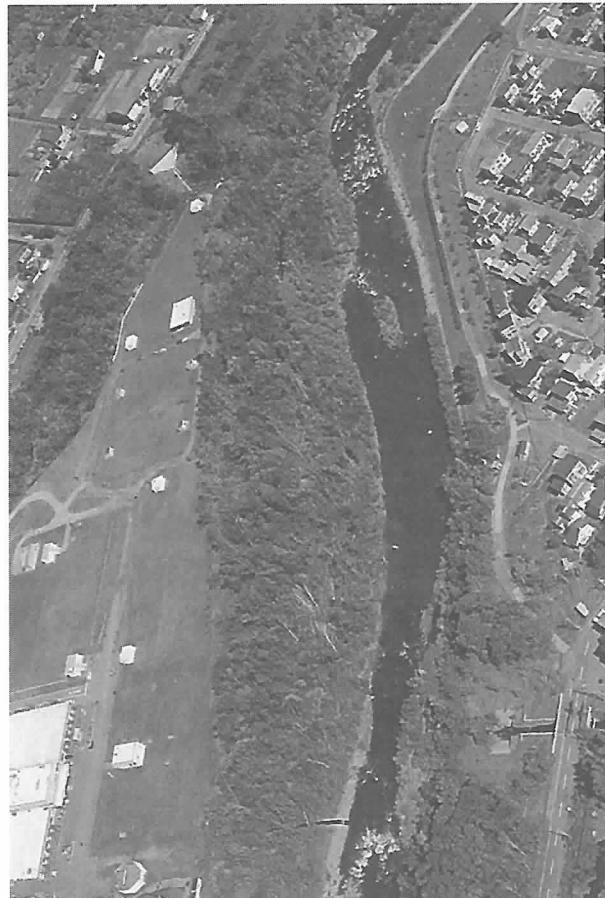
豊平川沿いの河畔林で上空から目立った地点は、藻南公園下流部左岸、石山地区左岸、白川浄水場～簾舞にかけての左右両岸である（写真-1）。河川沿いに風が吹き抜けたように見える区域、風が斜面を駆け上がった（または駆け下った）と見られる区域などがあった。

写真-1 豊平川中流左岸 白川浄水場地点(黒木撮影)

- ・樽前山南・東斜面の沢すじ、緩斜面上の大規模倒木の実態、今後の推移については、注意深く調査すべきである。
- ・豊平川の河畔林が流木化して河川管理施設などに被害を及ぼす恐れがないか確認する必要がある。
- ・札幌市の藤野地区、石山地区、簾舞地区、手稲山周辺の倒木状況について、流木災害、土砂災害の視点から現地調査を行うことが求められる。
- ・檜山の海岸線～山地にかけての森林荒廃が山腹斜面に影響を与えないか、確認することも必要である。
- ・倒木による地表面搅乱が広い面積に達することが予想されることから、表面侵食などにより細流土砂の流出と湛水域の濁りなどを観測する必要がある。

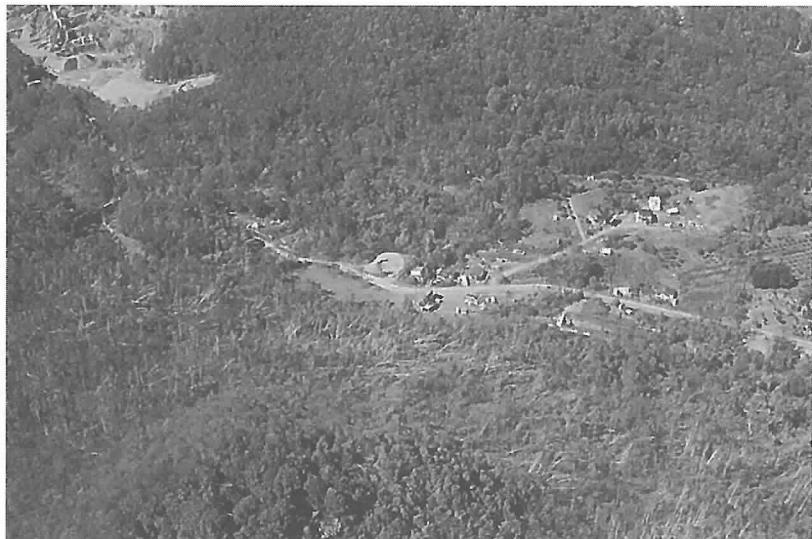
藤野地区野の沢川流域では、野の沢川第1号ダム下流右岸、丘陵上の斜面において、幅数十m、延長200m以上の範囲で広葉樹が倒れ、傾いている区域があった。

野の沢川上流から下流部の方向へ風が吹き抜けたよう

写真－2 野の沢川1号ダム下流右岸（黒木撮影）

に見られる（写真－2）。溪流への影響、近隣の住居等への影響は上空からは不明であり、現地調査が望まれる。

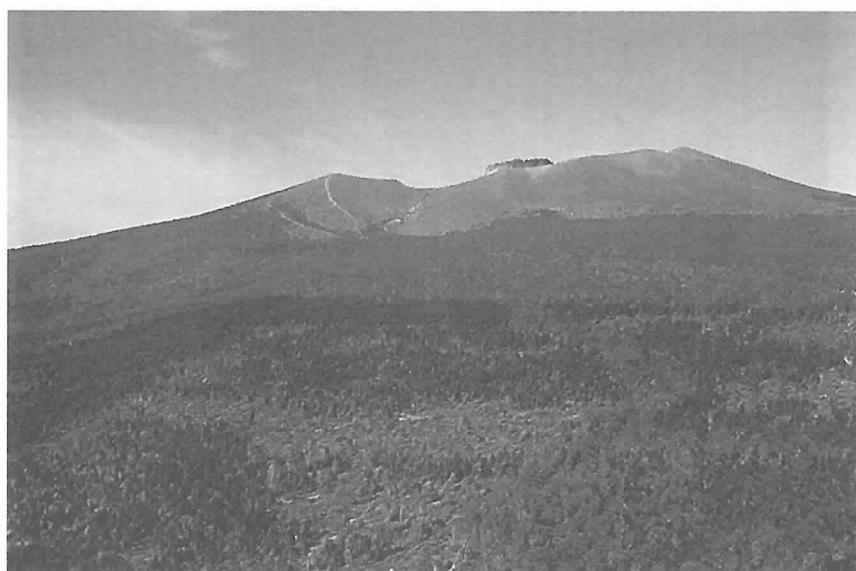
樽前山東～南山麓には、数 ha あるいはそれ以上の規模で針葉樹がなぎ倒されている区域が数ヶ所確認された（写真－3）。

写真－3 樽前山南側倒木状況（黒木撮影）

大きな倒木区域はそれほど急な斜面ではなく、保全対象からも離れている。おおむね南から北へ風が吹き抜けたように見られ、一斉に同じ方向に倒れていた。覚生川上流の溪谷の中にも倒木があり、溪谷両岸の丘陵地状の緩斜面にも規模の大きい倒木の区域が見られた。

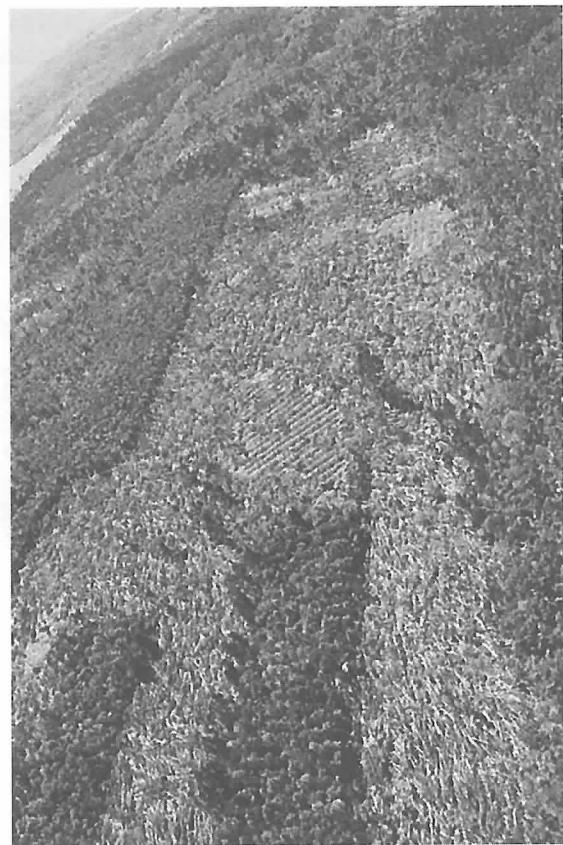
樽前山南山麓は針葉樹人工林の大規模な被害が目立っており(写真-4)、実態調査と復旧対策の検討が特に必要である。近い将来に流木化して下流の市街地に被害を与えるかどうかについては不明であり、現地調査で確認すべきと考える。地盤が火山灰などの火山細屑物であることから、細流土砂の流出は憂慮される。

写真-4 樽前山南山麓倒木地域（黒木撮影）

- ・特に樽前山南・東山麓、羊蹄山北・東山腹の倒木処理、復旧、森林回復に向けて、将来の風倒木を減ずる可能性も含めて長期的な調査検討が必要と考えられる。
- ・数年かかる根系が腐食し地表面がルーズになった時点で問題が発生することも考えられるので、長期的なモニターが重要である。

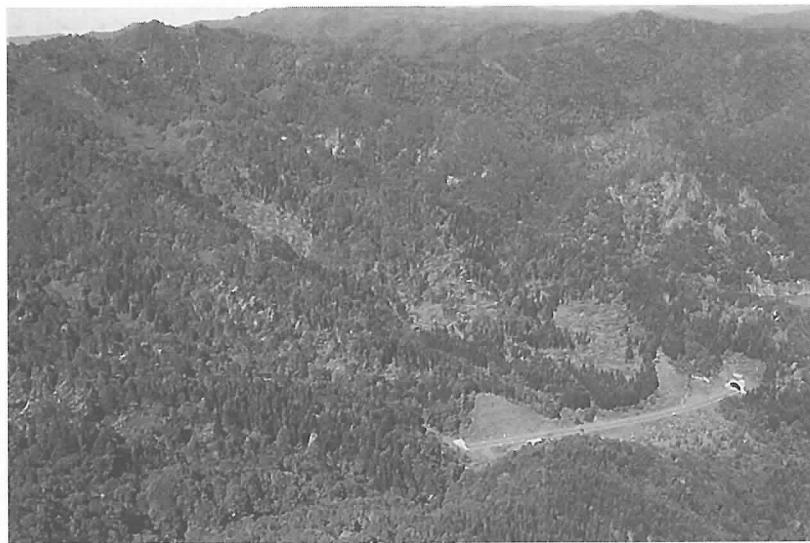
ところどころにパッチ状に倒木地域が見られたが、上空から見た限りでは、被害はそれほど目立つものではなかった(写真-5)。

写真-5 豊浦町礼文華峠付近（黒木撮影）

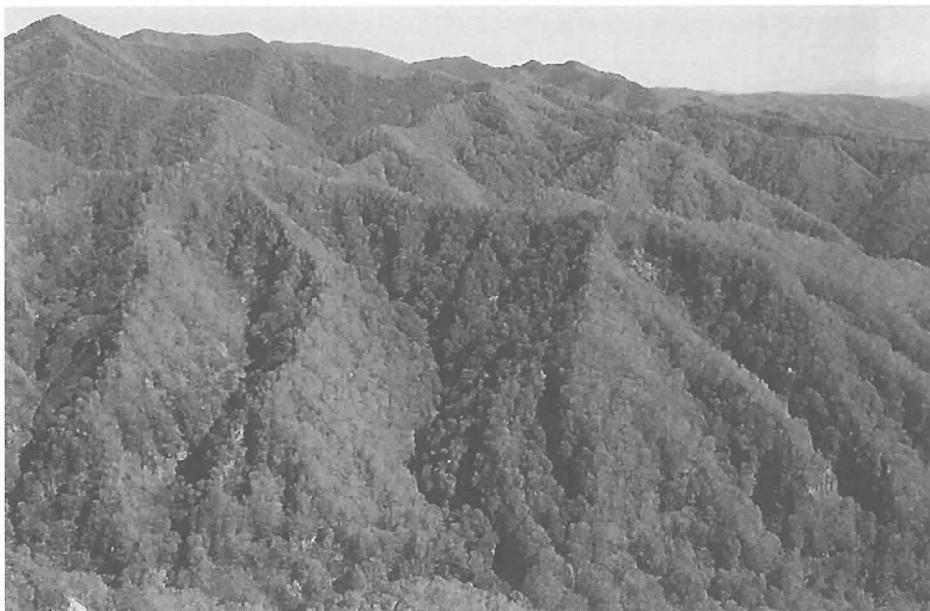
日本海沿岸から山地にかけての山腹斜面に、赤茶けた尾根部と緑色の谷部というまだら状の変色が見られた。尾根部と谷部で樹種が極端に違うとも考えられず、台風に伴う強い潮風（塩害）により尾根部の樹木が

ダメージを受けている可能性がある（写真－6）。

写真－6 濑棚町尾根部南斜面の森林の変色（黒木撮影）

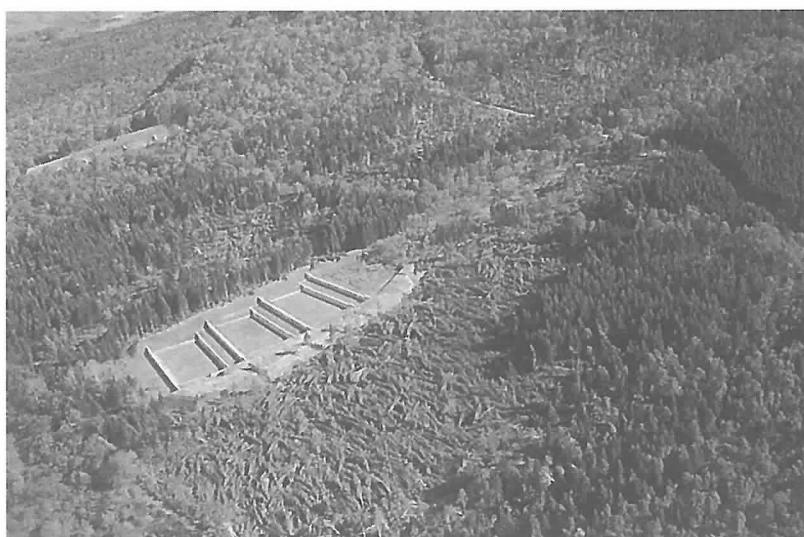
羊蹄山北～東斜面において、特に樹木が一斉に倒れ、折れている区域が目立った。広葉樹林、針葉樹の人工林とともに、1 ha かそれ以上の規模で、上空から確認しただけでも数ヶ所がパッチ状に樹木がなぎ倒されて見えた（写真－7）。南から北へ羊蹄山を巻いて風が吹き抜けたような方向に樹木が倒れていた。

写真－7 羊蹄山北斜面遊砂地周辺の倒木状況（黒木撮影）

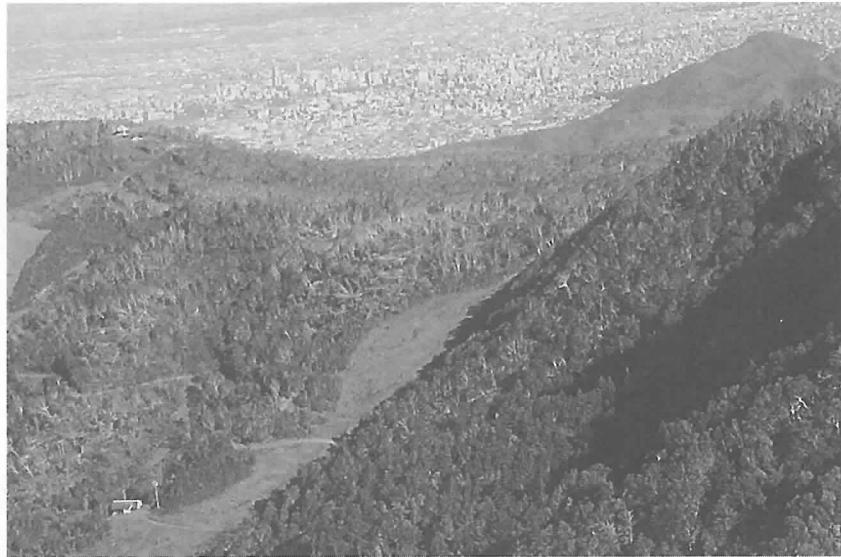
手稲山北東斜面のスキー場や手稲区市街地へ向かっている斜面の上方に、パッチ状になぎ倒され、折れている樹林地が見えた(写真－8)。スキー場の倒木地は、風が南西から北東へ尾根を吹き抜けたように見えた。

写真－8 手稲山スキー場周辺の倒木状況（黒木撮影）
