# 2004年1月道東・北見地方の大雪災害

## Heavy Snowfall Disaster in Kitami, Eastern Hokkaido, on January 2004

北見工業大学

高橋修平・榎本浩之

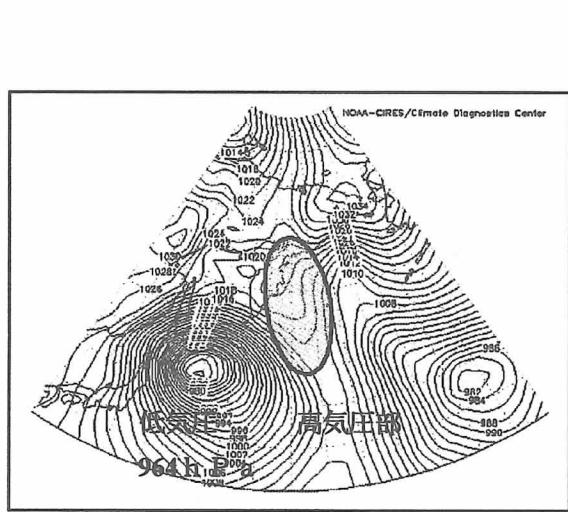
図1. 2004年1月14日の地上天気図<sup>1)</sup>。

発達した低気圧（爆弾低気圧）は東方の高気圧部により東進が抑えられている。

ロッキング現象とされている。24時間以内に24hPa以上の気圧低下を示すものは爆弾低気圧と呼ばれるが、今回の低気圧は24時間で38hPaと猛烈な成長をし、まさに爆弾低気圧であった。その低気圧の急激な発達と停滞による降雪持続が除雪のタイミングを難しくし、市民の不安を増大させた。図1に1月14日の天気図を示すが発達した低気圧と東方の高気圧部が確認できる<sup>1)</sup>。

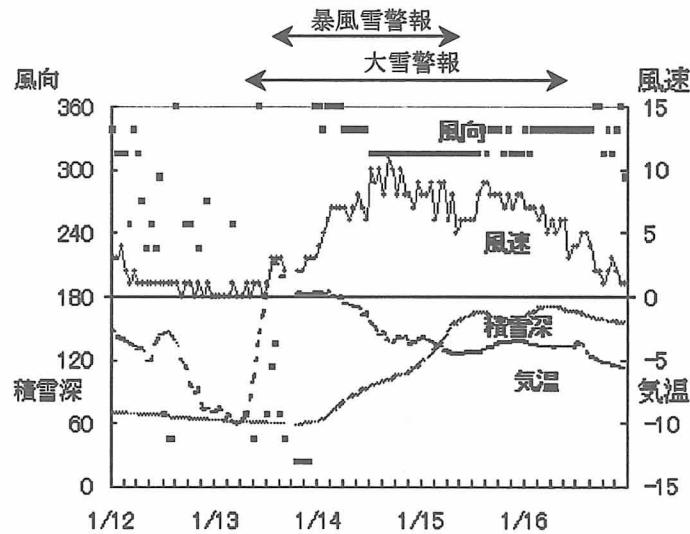
図2. 2004年1月12-17日の積雪深・気象条件<sup>1)</sup>

(北見、アメダスデータ)

北見市では2004年1月13日～15日に降雪量125cmを記録し、最大積雪171cmという大雪となった。図2はアメダスによる積雪深、気温、風向、風速を示す。大雪の降り始めは気温が0℃付近と高く、降雪は湿っていて密度が高かった。また、図から3日間にわたって積雪深が増加していったことがわかる。この間、気象庁からは大雪警報が1月14日05:35～16日05:15、暴風雪警報が14日09:40～15日05:15が発令された。

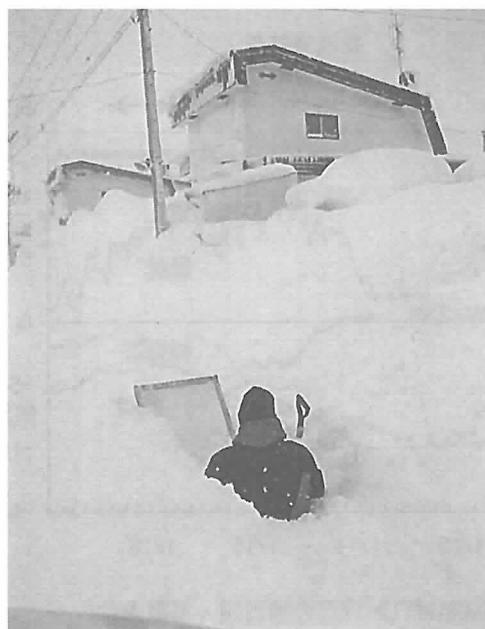
写真1. 住宅街のバス道路も歩行困難

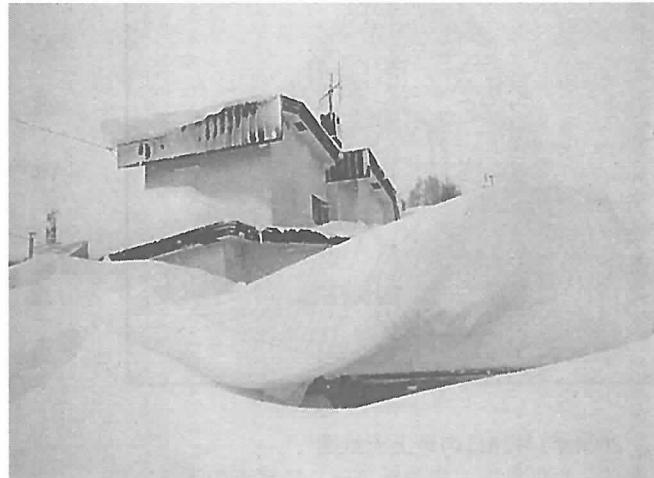
写真2. 車庫も雪に埋もれる

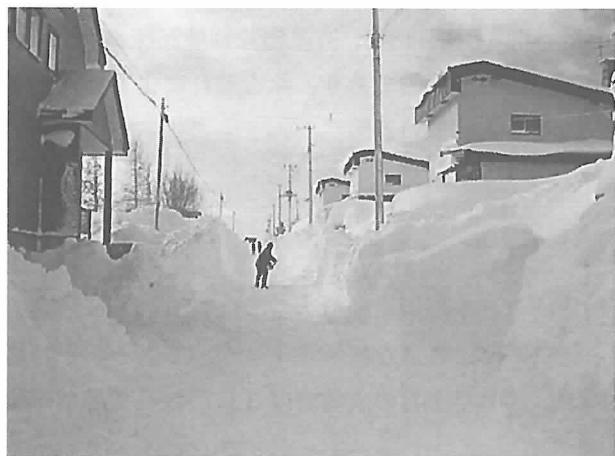
写真3. 除雪後も雪の壁

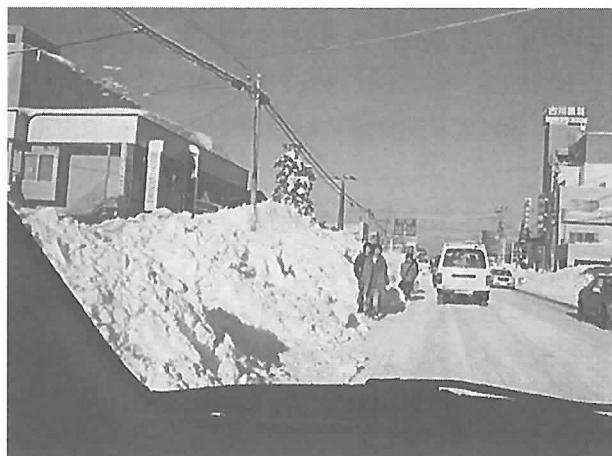
写真4. 国道39号線も2車線。  
歩行者は車道を歩かざるをえない。

また国道39号の4車線区間においては1月15日から2車線確保に変更し、4車線区間の運搬排雪作業は1月18日から2月16日までかかった。また国道の歩道除雪は1月21日までかかった。

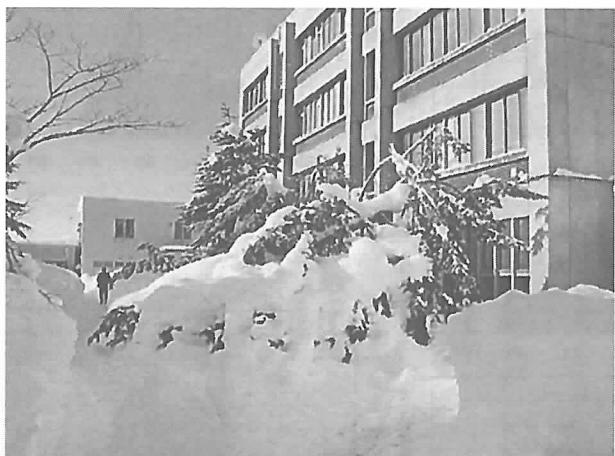
写真5. 雪の重みで折れたマツ(冠雪被害)

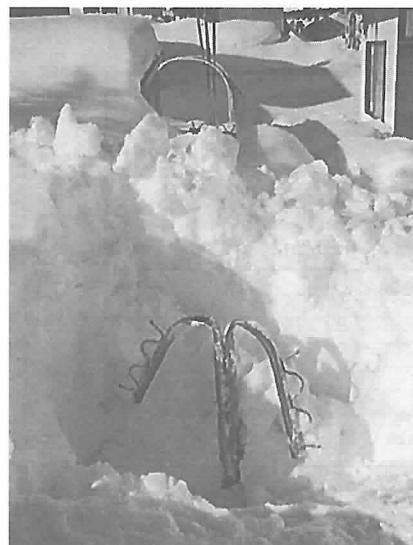
写真6. 積雪沈降力で曲がった物干し支柱

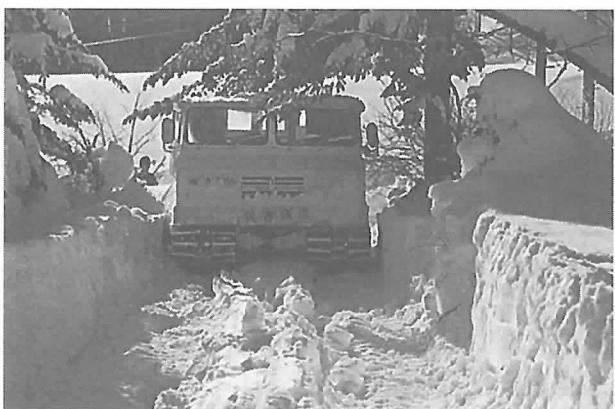
写真7. 災害派遣された自衛隊の雪上車

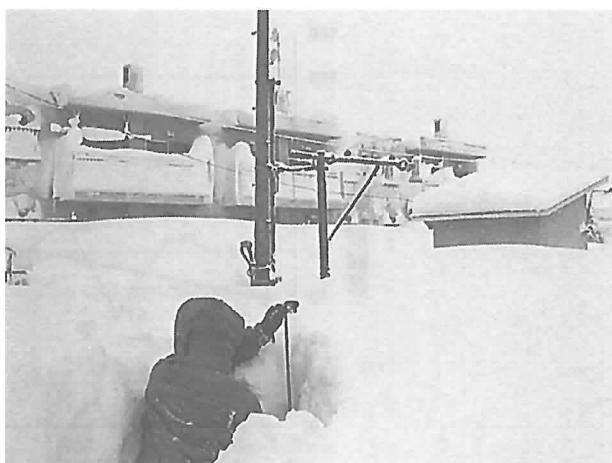
写真8. 北見アメダス地点での積雪状況  
(人間は立っている)

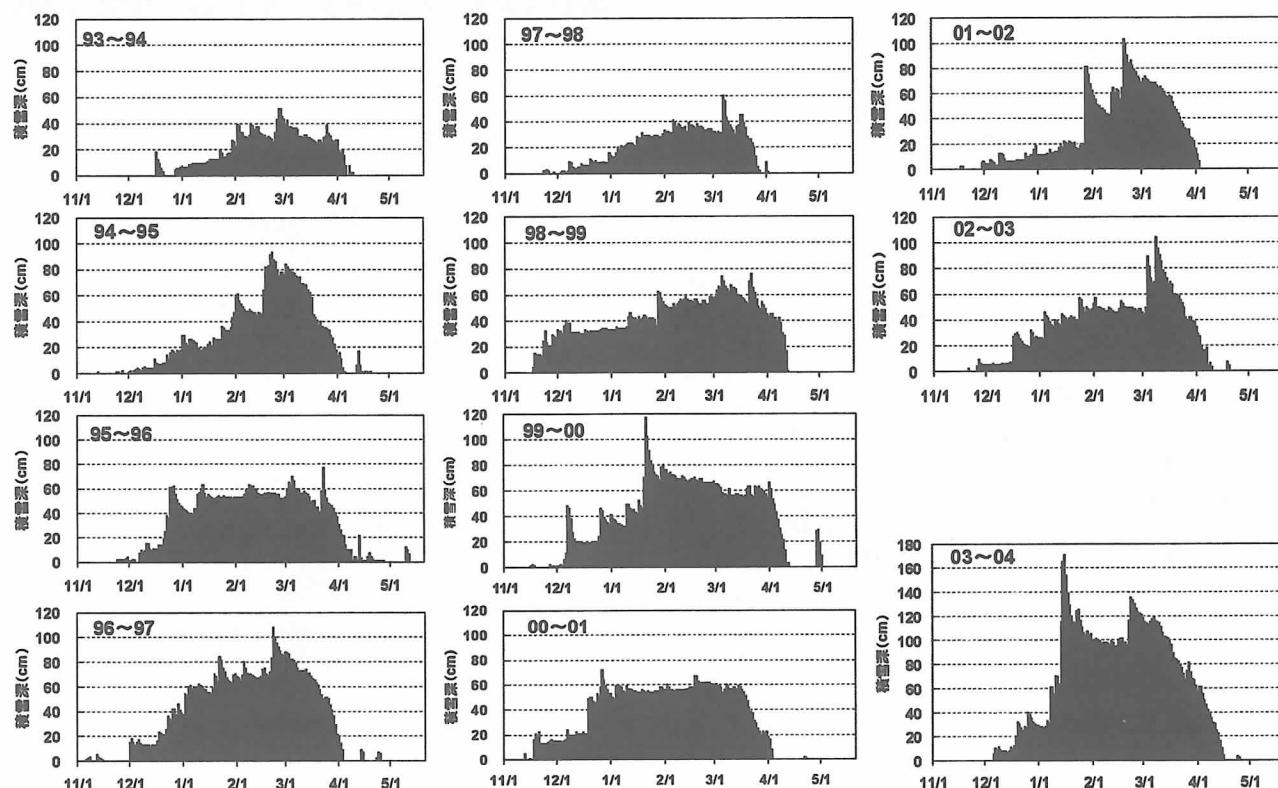
図3に過去の北見の積雪深のグラフを示す。積雪深の増加は、日本海沿岸地域のように毎日のように降る降雪型ではなく、一冬に何回かある北海道南岸を通過する低気圧による急な積雪深増加が主であるのが特徴である。その低気圧時降雪はこれまで半日程度であったのが、2004年1月の大雪時は3日に渡って降雪が続

図3. 1993年から2004年の北見における積雪深

いたのがこれまでにないパターンであった。最大積雪深が例年は50~60cmであったのが最近は1mを越す年が見られ、2004年は171cmに達した。また、これまで暴風雪が発生しても降雪終了とともに風は止むことが多かったが、2004年1月の場合、降雪終了後も風は強く、3日間に渡って5~10m/sの風が吹き続けた。このため、地吹雪のために各所に吹き溜まりが生じ、建物の風下など風速が弱いところでは平均積雪以上の積雪量となって、道路除雪も家庭除雪も困難にした。つまり吹雪のために、気象庁積雪深発表値以上に市民は積雪の多さを実感した。

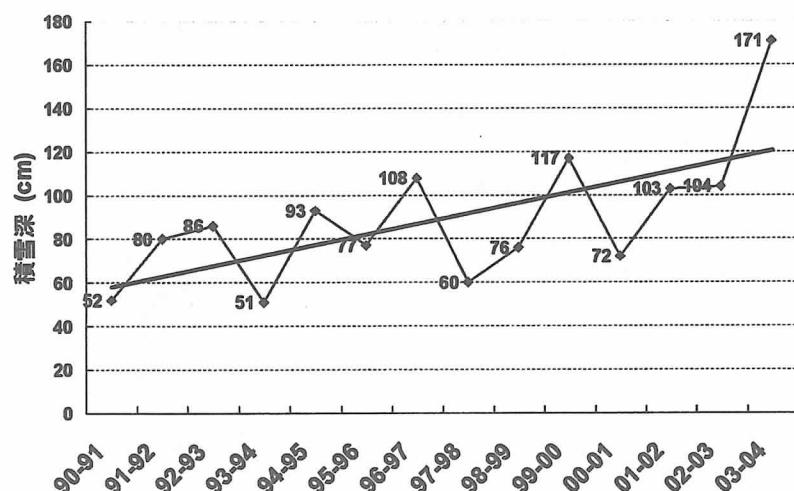
図4. 1990-2004年の北見における最大積雪深

図4に1990年から2004年にかけての北見における年間最大積雪深の変化を示す。1980~2000年の最大積雪平均値は約50cmであったが、図4に示すように、1990年以来、最大積雪深は増加の傾向を示し、最近数年間は1mを超すことが多く、2004年は171cmを記録するに到った。この傾向から、最大積雪深が1mを超すことは当たり前の現象になったと言える。

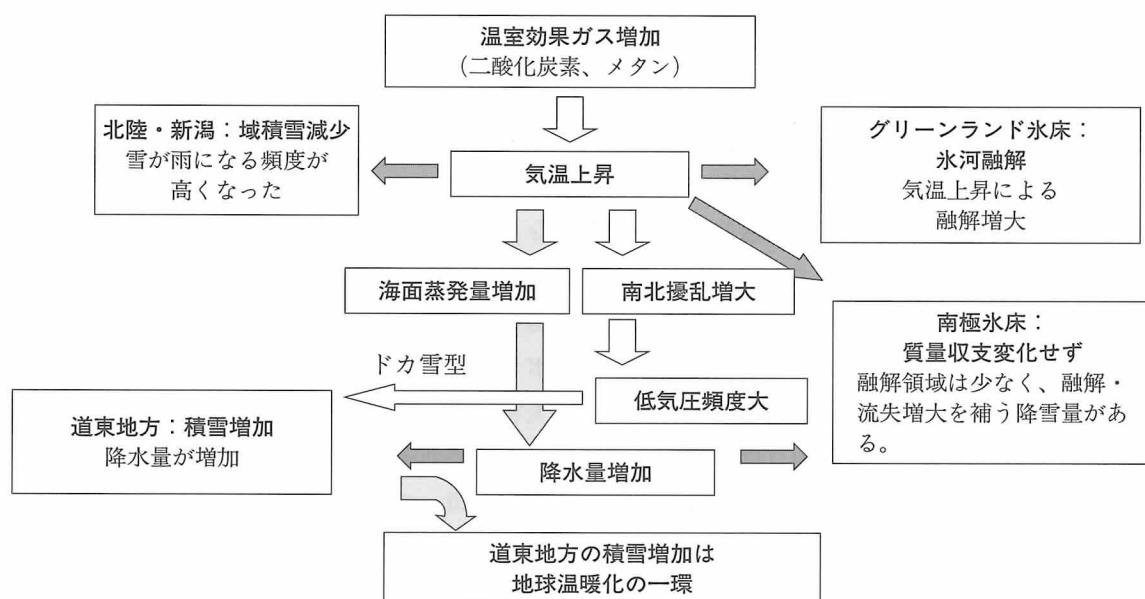
このように近年、道東地方で積雪深が増加している現象を考察する。図5に示すように、最近の地球温暖化に伴う気温上昇により、ここ10数年北陸や新潟地域は雪が雨になる確率が高くなり、積雪量は減少している。これは融解領域の大きいグリーンランド氷床と同じである。一方、気温上昇に伴い、海面蒸発量が増加し、降水量が増すという現象があり、融解面積が少ない南極氷床では温暖化が進行しても、融解と降水量増加がほぼつり合って氷床全体の質量収支は変わらないとする説が有力である。道東地方においては、もともと冬期の気温は十分低いので多少の気温上昇は積雪量減少につながらず、むしろ降水量増加のために積雪量

図5. 道東地方積雪増加要因の概念図

が増加したと考えられる。また、温暖化しても雪氷地域の温度は変化しにくいと仮定すると、地球の低緯度と高緯度の南北格差増大により、その格差を解消しようとする低気圧発生による南北擾乱が活発化し、今回のような爆弾低気圧の発生の頻発化に関係している可能性がある。

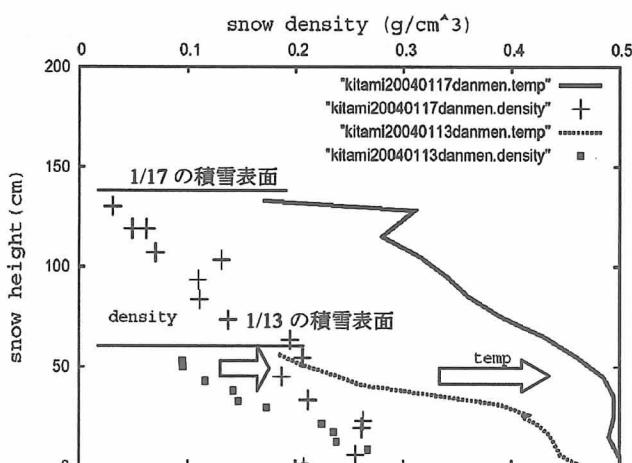
図6. 2004年1月13日及び1月17日の積雪断面観測結果  
(北見工大グラウンド)。  
1月13日の積雪表面を水平線で示す。密度及び雪温の上昇を⇒で示す。

毎年、北見工大構内グラウンドでは冬期間、定期的に積雪断面観測を行っている。図6に2004年1月大雪前(2004年1月13日)と大雪後(2004年1月17日)の積雪断面観測図を示す。大雪前は積雪深は56cmであり、密度 $0.2\text{g/cm}^3$ を越す雪は下層の20cm程度であったが、大雪後70cmまでの層で密度が $0.2\text{g/cm}^3$ を超えた。また、その層以下で温度も上がり、融点近くなっている。この後、圧密沈降により下層は密度が増加した。

北見地方では一般的な積雪構造は表面から[新雪]→[こしまり雪]→[こしもざらめ雪]→[しもざらめ雪]であるが、今回のような大雪の場合は[新雪]→[こしまり雪]→[しまり雪]→[こしもざらめ雪]→[しもざらめ雪]と「しまり雪」が例年より多く見られた。底部に多く見られる「しもざらめ雪」は密度が小さく、もろいのに対し、「しまり雪」は密度が大きく、締まって固く、除雪がしづらい雪である。この雪質変化も今後は除雪対策に考慮すべきである。
