2014年根室高潮災害報告

渡部靖憲・猿渡亜由未
北海道大学大学院工学研究院

平成 28 年 1 月 27 日

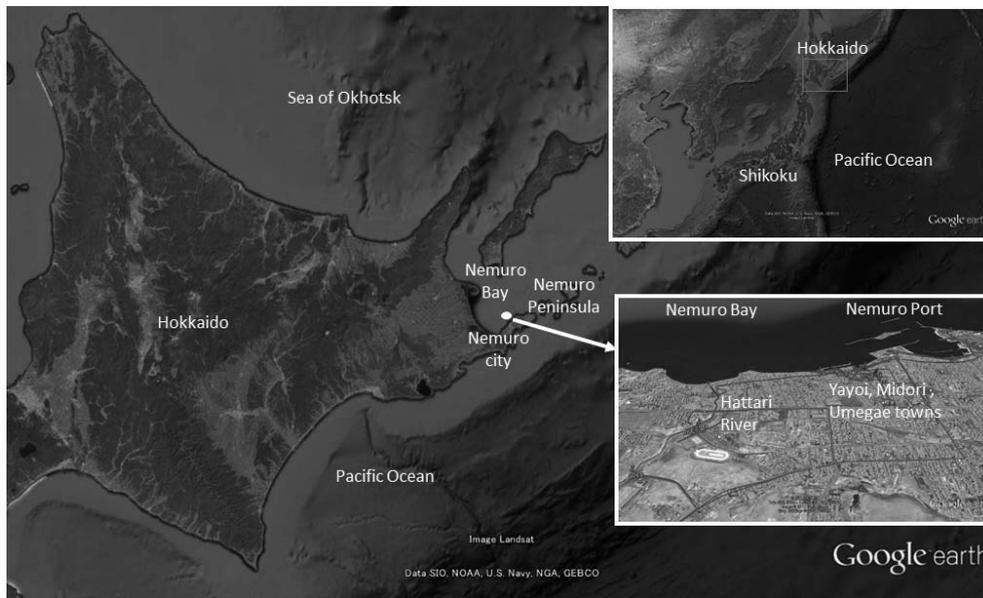
図 1: 2014 年根室高潮の被災地.

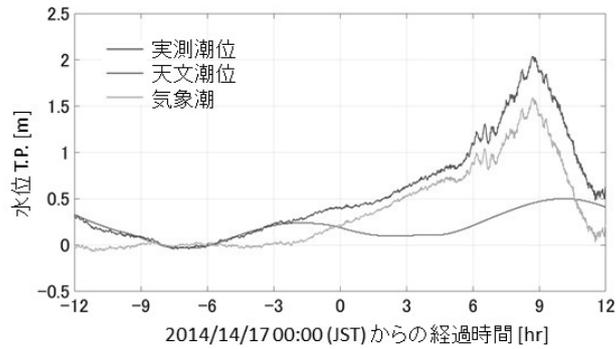
図 2: Nowphas 根室港験潮記録.

根室港の験潮記録によると (図 2)、12 月 17 日未明から徐々に増加した潮位は、同日 6:00 に港の岸壁レベル (113 cm) を超え、7:00 には急速な水

位上昇が観測されている。最大潮位 $H_m = 204$ cm は 8:40 頃に発生し、この時の天文潮位は $H_t = 41$ cm であった。これらの差である最大気象潮位は、 $H_w = 163$ cm と見積もられる。この気象潮の主因となる被災地周辺の気圧、風速分布の変化を気象庁メソスケールモデルによる予報計算結果 [8] を使って分析する。

図 5 は、風速分布並びに気圧の等高線を表している。6:00 に根室湾上に東よりの風が卓越する一方、7:00 には北東へ、さらに急速な海面上昇が現れる 8:00 には北よりへと風向が変わる (図 4)。この期間において、根室半島沖の広域で 20 ms^{-1} を超える北よりの強風は、根室半島の根室湾岸へ向かう吹送流を駆動する。この根室湾で南へと流れる吹送流は根室半島で遮られるため、半島北側の海岸では流入する質量フラックスによって海水面が上昇する。驗潮記録によると、吹送流の遮断に起因する水位上昇は、 $H_c = H_w - H_s = 98$ cm と大凡見積もることができる (図 2)。ここで H_s は、気圧の低下に起因する吸上げ効果による水位上昇である。風向が北西から西向きへと変わる 9:00 から 10:00 にかけて、滞留した水塊が東向きのフラックスとして流出するため、根室半島北岸の水位は急速に低下する。

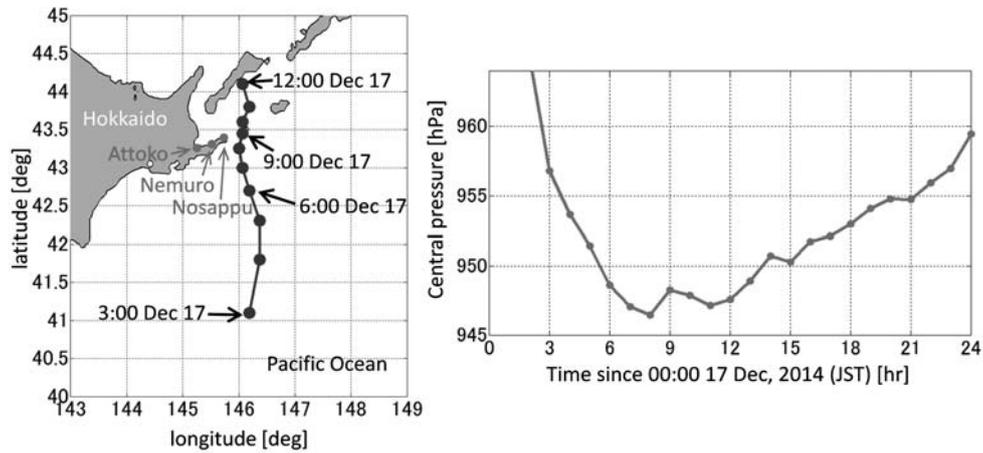
図 3: 気象庁メソスケール予報計算による爆弾低気圧の軌道 (左) と中心気圧 (右). AMeDAS 根室観測所の位置が示されている.

図 3 は、高潮を引き起こした爆弾低気圧の中心位置の軌道 (左)、中心気圧の予報計算値 (右) を表している。2014 年 12 月 17 日の早朝 (午前 3:00 – 8:00)、低気圧は根室沖へ向って移動しながら太平洋上で著しく発達することがわかる。6:00 から 13:00 に至るまで 950hPa を下回る中心気圧が継続し、爆弾低気圧が被災地に最接近する 8:00 に最低中心気圧 946.5hPa を記録した。これより静的大気圧の低下に伴う海水面の吸上げが最大約 65 cm 程度であったことが見積もられる。気象庁メソスケールモデル予報計算と AMeDAS 観測データの両者は、根室 AMeDAS 観測所の位置において、8:00 に約 952hPa の最低気圧を示してる。

2014年12月16日、四国沖にあった温帯性低気圧は典型的な冬型の気圧配置によって急速に発達させられながら、太平洋上を北東に移動し、12月17日北海道の根室半島に到達した時までの1日間で、その中心気圧は1006hPa から 946hPa までの急速な低下を記録した (図 3 参照)。根室半島中央に位置する根室市では、市街地（海岸町、弥生町、緑町）の浸水被害が観測され、港湾区域、水産施設、漁船、住宅、自動車など約 20 億円の物的被害が生じた。

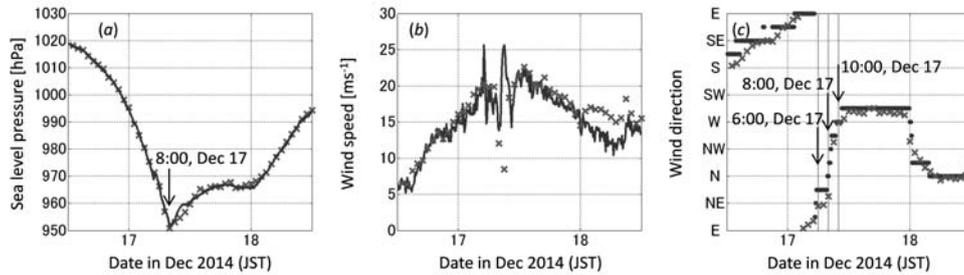
図 4: AMeDAS 根室観測所における計算結果 (緑) と AMeDAS 観測データ (青) の比較 ; 海面位置における気圧 (a), 風速 (b), 風向 (c).

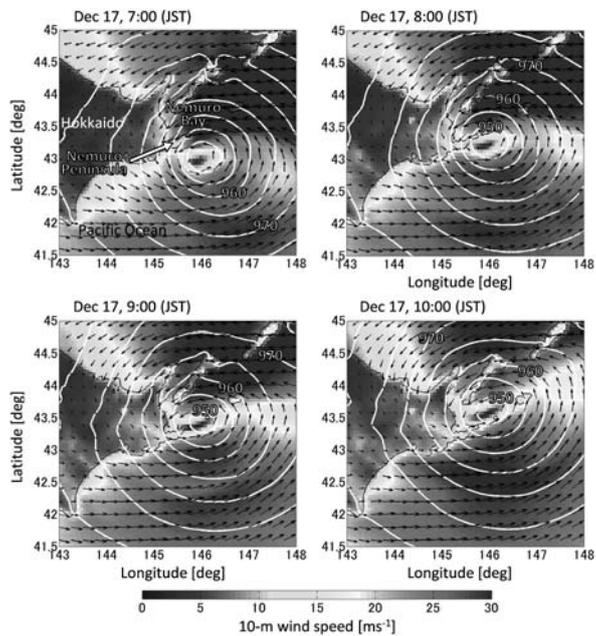
図 5: 気圧と海上 10m 風速ベクトル分布.

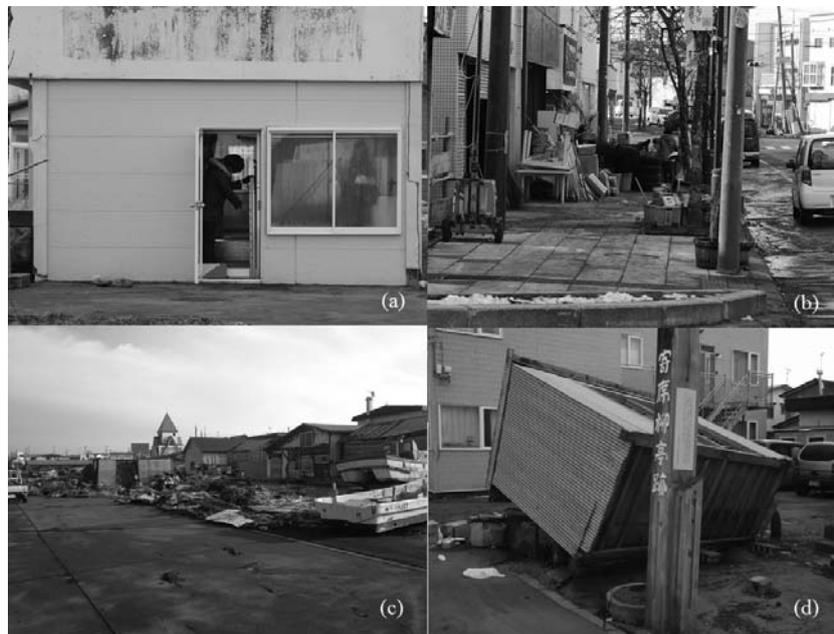
図 6: 被災後の根室市街地の様子 ; (a, b) 浸水した住宅や店舗, (c) 打ち上げられ輸送された瓦礫や漁船, (d) 崩壊した物置 (写真を撮影した場所は図 9 に記載する).

現地観測にあたって、2014 年根室高潮調査チーム（渡部靖憲，猿渡亜由未，Adriano Coutinho de Lima，新川理，以上北海道大学所属；加藤雅也，釧路工業高等専門学校所属）が被災直後に組織され、根室市市街、根室港、市街地の西に位置するハッタリ川河口周辺を対象に 2014 年 12 月 19 日から 21 日に渡り浸水域のレベル測量を行った。観測時には被災地を浸水した海水は完全に引いていたが、高潮の遡上によって輸送された多数の瓦礫が手つかずで残存し（図 6 及び 図 7）、建造物の痕跡線（ウォーターマーク）も確認することができた（図 6 a）。遡上限界に沿って残されている瓦礫の位置を GPS で計測し（図 7 a 及び b）、浸水高はウォーターマークの高さを、遡上高は瓦礫位置の標高をレベル測量によって計測した。計測時刻における潮位を基準として観測値の補正を行った。

図 9 は, 顕著な浸水被害が発生した根室市街 (弥生町, 緑町) の遡上限界の分布を表している. 高潮氾濫は街路を通じて広がり, 床上水深, 漁船, 漁具への被害, 下水道の閉塞など物的被害を引き起こした (図 6). 相対的に標高の低い約 7 ha の市街地に 1.8-2.1 m の浸水が観測された. なお, 根室港, 根室市街地の浸水及び遡上高の観測値は根室港の驗潮記録による最大潮位 ($H_m = 204$ cm) と矛盾はなく, 局地的な変動 ± 20 cm 程度をもって遡上したものと考ええる.

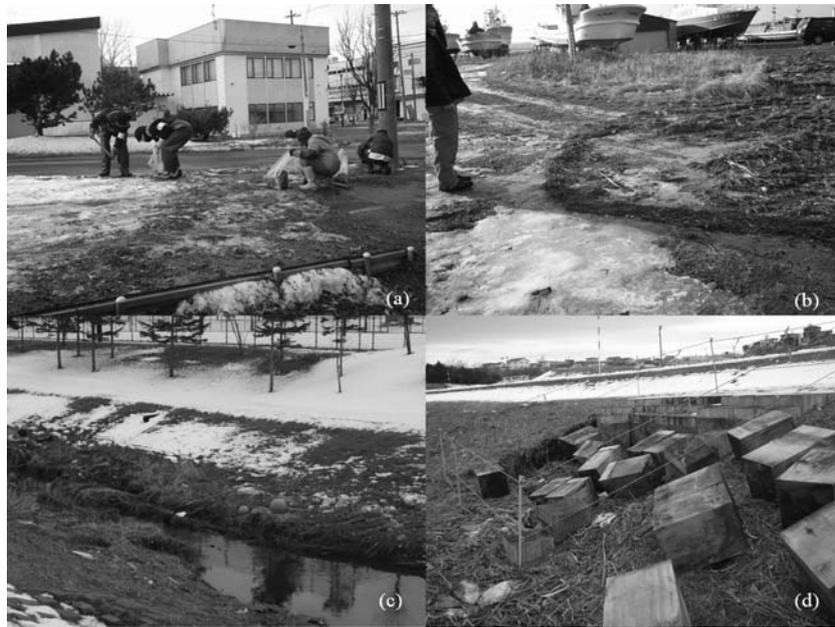
図 7: 高潮の遡上で輸送された瓦礫 (地点 4 (a) 図 8 参照), 越波によって打ち上げられた瓦礫 (地点 8 (b) 図 9 参照), ハッターリ川を通して高潮遡上によって輸送された瓦礫やブイ (c), 浸水下で浮力によって引き抜かれた河岸の木製ベンチ (d) (図 10 参照).

に位置する約 15 ha に渡って平均 2.2 m の浸水 (この内, 気象潮成分は 1.8 m (T.P.), 図 8) が確認された. 一方, 根室港の観測地点 8 の海岸堤防背後において T.P. 3.55 m の位置に明確な瓦礫の残存を確認している (図 8 及び 図 7 b). この地点の浸水は, 他の観測地点で観測された最大浸水高より 1 m 以上高い標高に位置しており (表 1 の地点 6 及び 7 参照), 天文潮, 吸上げ, 吹送流の遮断による水位上昇に加え, 高波の堤防からの越波による海水流入が発生していたものと考えられる. なお, 他の観測点では越波による浸水は観測されなかった. 港湾に建設されている複数の防波堤が北よりの高波の被災地への伝達を防ぎ, 越波による追加の浸水並びにそれによる被害を阻止したものと考ええる.

高潮氾濫は市街地の西側海岸に位置する岬町, 西浜町を流れるハツタリ川河口, 下流域においても観測された (図 7 c 及び d). 高潮イベント時の時間降水量 (降雪) は 1.5 mm 以下であり, 河川氾濫は発生しなかった.

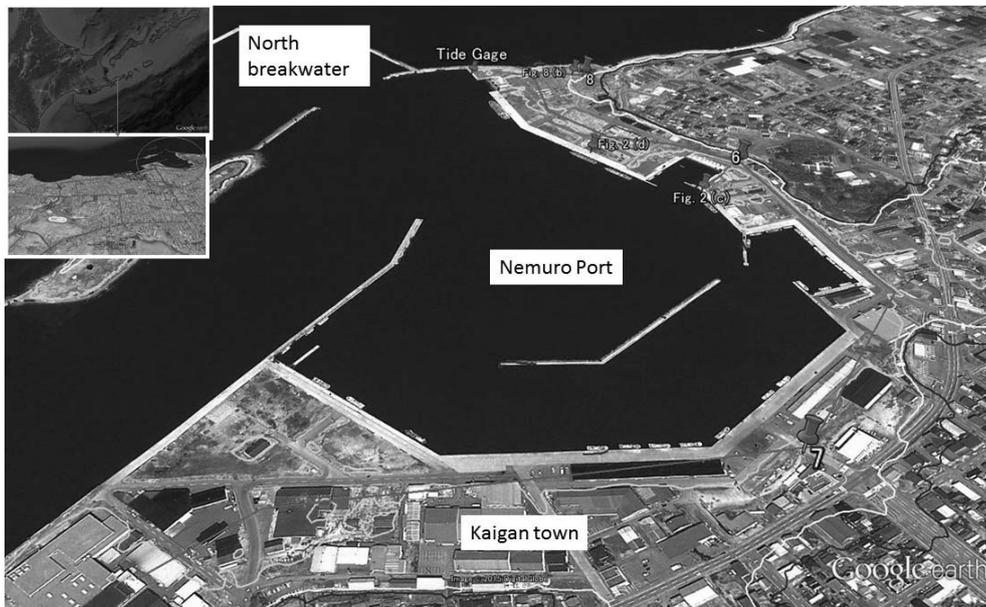
図 8: 根室港における遡上限界線 (赤) と観測地点. 地点 6 - 8 の浸水深は表 1 に記述する. 写真が撮影された場所と験潮所の場所を記載する.

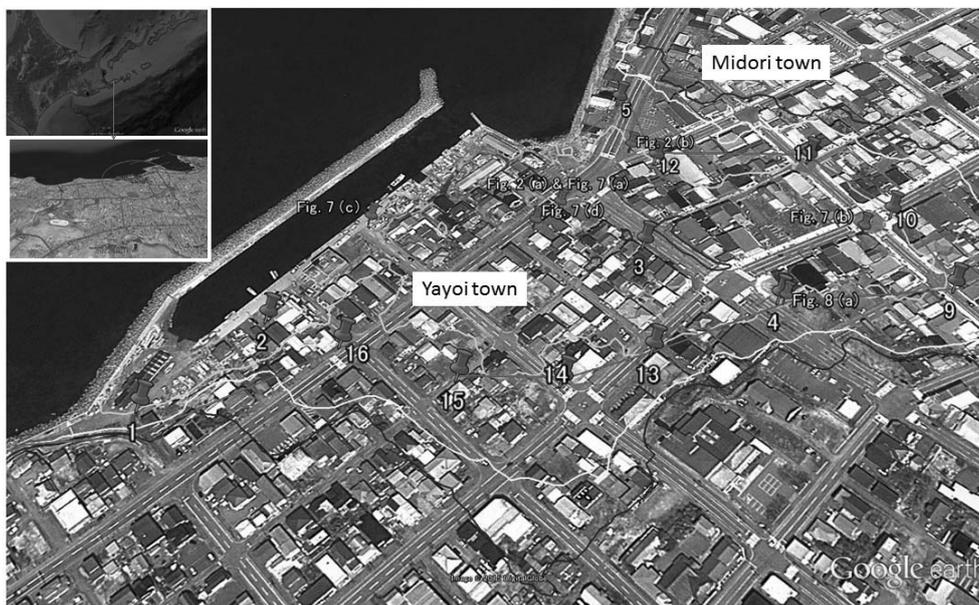
図 9: 根室市街地における遡上限界線 (赤) と観測地点. 地点 1 - 5 の浸水深は表 1 に記述する. 写真が撮影された場所を記載する.

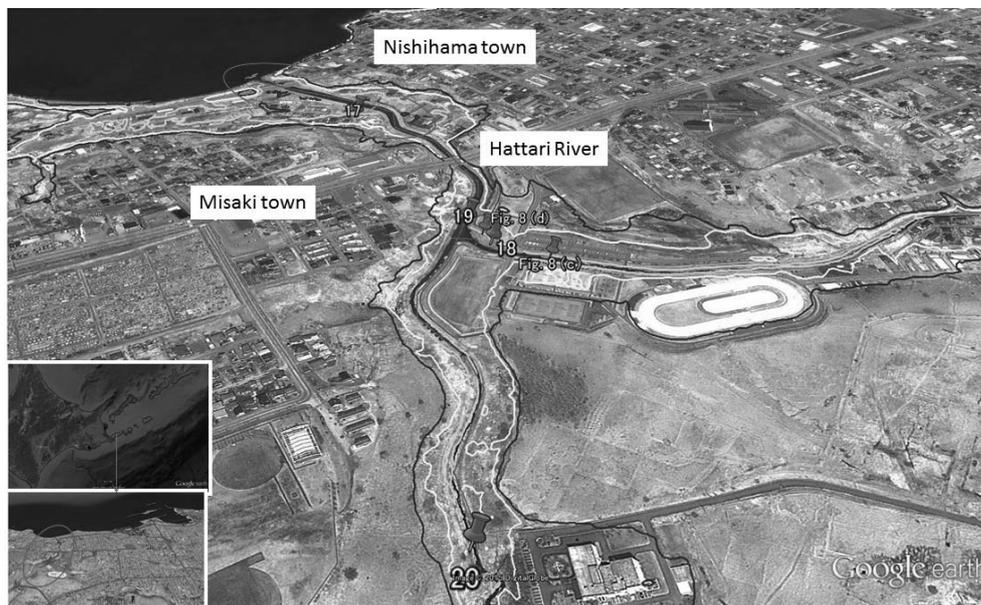
図 10: ハッターリ川にそった遡上を確認した場所 (赤) と観測地点. 浸水域を丸で囲んでいる. 瓦礫が確認された場所を表 2 に記述する. 写真が撮影された場所を記載する.

高潮は河口から約 1 km に渡って河川内を遡上し, 浸水氾濫を引き起こした痕跡を確認した (図 10). 台風, ハリケーン等熱帯性低気圧は通常豪雨と河川氾濫を伴うため [3, 4], 氾濫の原因, 高潮の河川遡上を特定することが困難となる. しかしながら, これは潜在的に海岸から離れた地域において浸水を引き起こし, 氾濫リスクを増大させるため, 将来の高潮イベントに対する警報, 避難対策において考慮すべきファクターと考える.
