平成 29 年度自然災害研究協議会北海道地区フォーラム開催報告  
北海道大学大学院・工学研究院 飯場 正紀

フォーラムのテーマ：地盤の液状化による被害と被害軽減対策

## 東日本大震災における液状化被害とその対策

北海道における地盤液状化と  
火山灰質地盤の被害の特徴

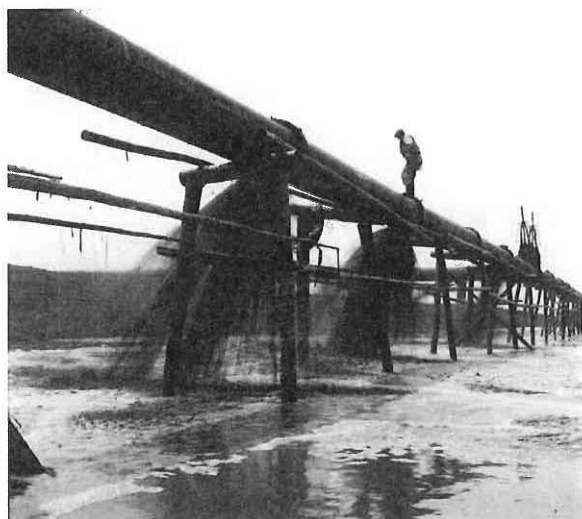
写真2 浚渫による埋立の様子  
(写真提供：磯辺街づくり研究会)

美浜区の埋立造成は、千葉県内東京湾岸の他地域と同様、浚渫によりなされたものである。すなわち、東京湾海底の土をポンプにより海水と一緒に吸い込み、排砂管を通して圧送し、堤防により締め切られた海面に排出する方法である（写真2）。この工法では水中で土砂が堆積する結果、排砂管近傍では粗粒土（砂）が、排砂管から距離の離れた地点では細粒土（シルトや粘土）が多く堆積すると考えられる。

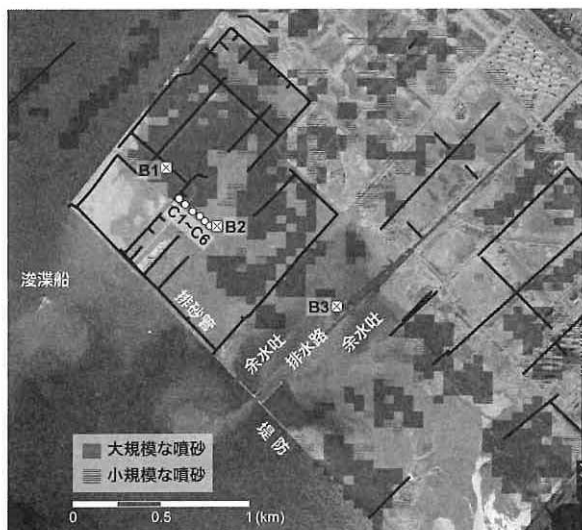
図8 埋立状況、排砂管の配置と被害分布

図8は、美浜区中央付近の埋立造成時（1972年）の航空写真であり、これから判読した排砂管の位置を黒線で示した。図の中央やや下部には、北東から南西へと向かう現在の草野水路に相当する排水路が見られる。排砂管から排出された海底土混じりの海水は、この排水路の両脇に設けられた余水吐（よすいばけ；水中の泥土を沈殿させるための池）に集められ、細粒土を沈殿させた上で東京

湾へと戻されていることが航空写真の濃淡から読み取ることができる。

ており、噴砂分布は排砂管の配置と極めて調和的であると言える。

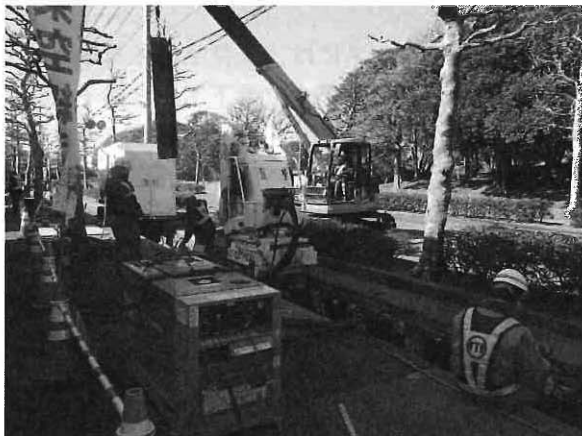
写真 3 千葉市美浜区の地下水位低下工法における外周鋼矢板（図 11(b)の止水壁）の施工状況（千葉市提供）

東北地方太平洋沖地震時による既存宅地の液状化被害が集中した首都圏（千葉県・茨城県・埼玉県）の多くの自治体で被害分析や今後の対策が検討された。このうち、千葉県浦安市では将来の液状化被害に備えた対策として格子状地中壁工法が採用され、また、千葉市では地下水位低下工法が採用された。いずれの市においても、一部地区ではすでに工事が始まっている（写真3参照）。

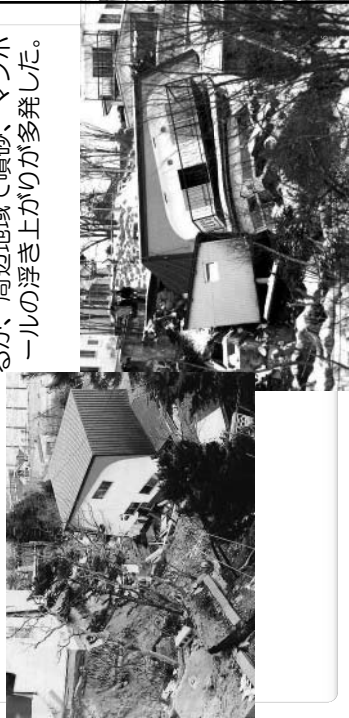
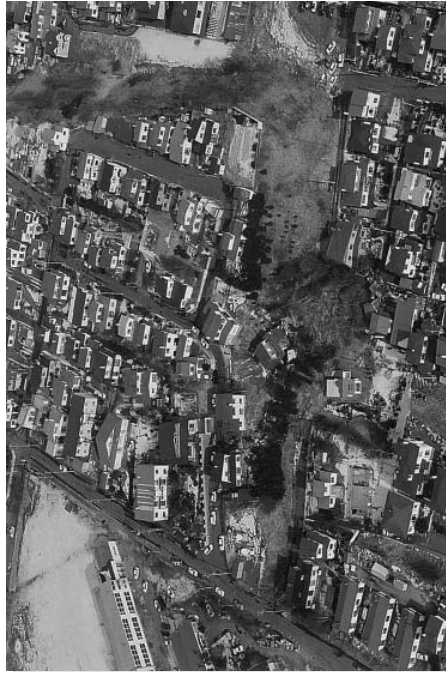
## 1993年釧路沖地震 釧路市緑ヶ丘6丁目 盛土の崩壊

旧枝沢箇所を火山灰で盛土。幅90m、高さ11mの崩壊と液状化の関連については不明であるが、周辺地域で噴砂、マンホールの浮き上がりが多発した。

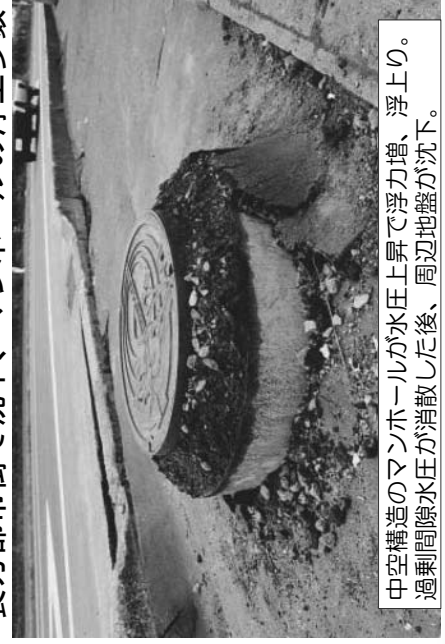
# 1993年北海道南西沖地震 長万部町大浜 国道5号線海側

海側へ大規模  
 な側方流動

中空構造のマンホールが水圧上昇で浮力増、浮上り。  
 過剰間隙水圧が消散した後、周辺地盤が沈下。

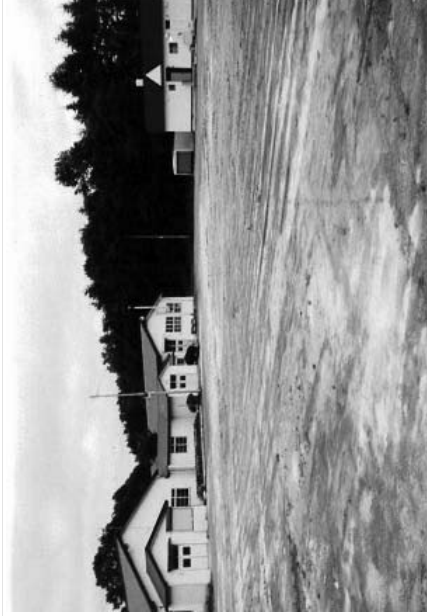
駒ヶ岳の火山灰質土の噴出跡(岩屑なだれ堆積物Kd-u)  
(1993年北海道南西沖地震 森町 赤井川小学校)

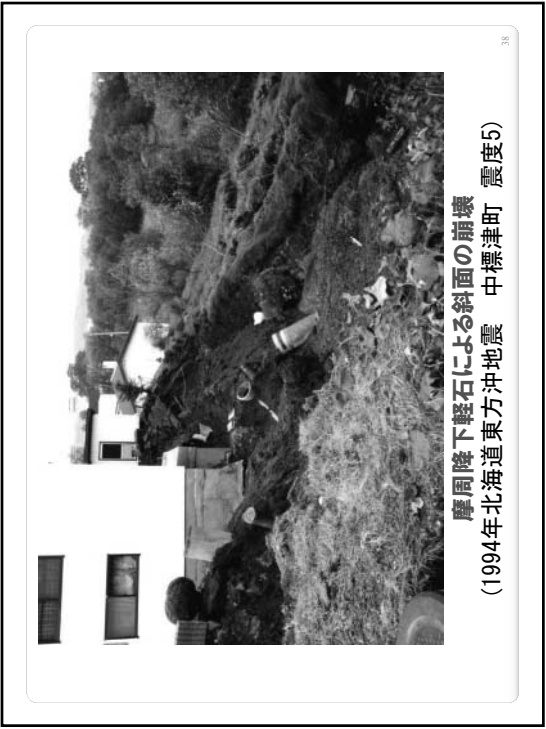
摩周降下軽石による斜面の崩壊  
(1994年北海道東方沖地震 中標津町 震度5)

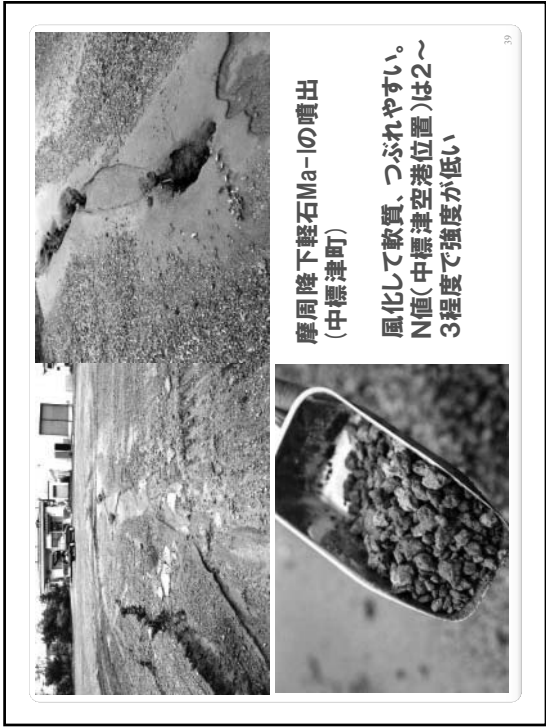
摩周降下軽石Ma-1の噴出  
(中標津町)

風化して軟質、つぶれやすい。  
N値(中標津空港位置)は2～  
3程度で強度が低い

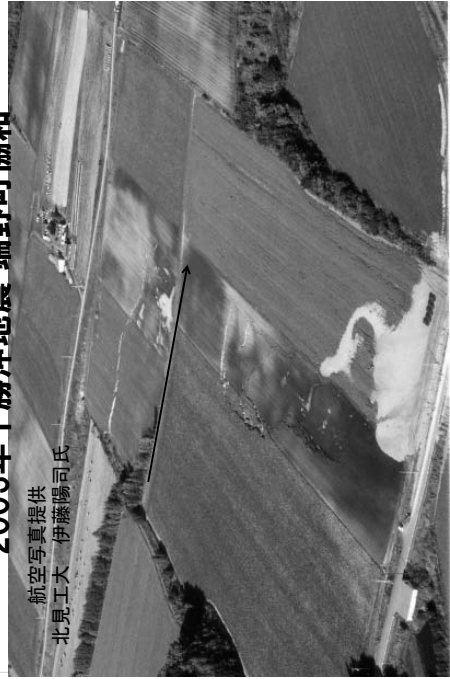
農地の大規模な流動崩壊・ため池の埋土  
(2003年十勝沖地震 端野町協和 震度4)

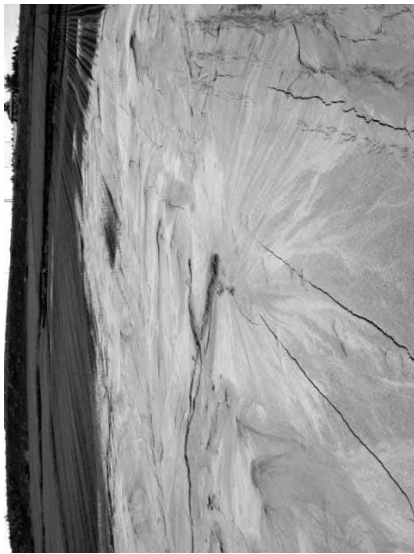
屈斜路軽石流堆積物Kc-4の噴出跡  
(2003年十勝沖地震 端野町協和)
