## 令和2年7月球磨川豪雨災害報告

### Report on the 2020 Kuma River Flood

泉 典洋

北海道大学工学研究院土木工学部門

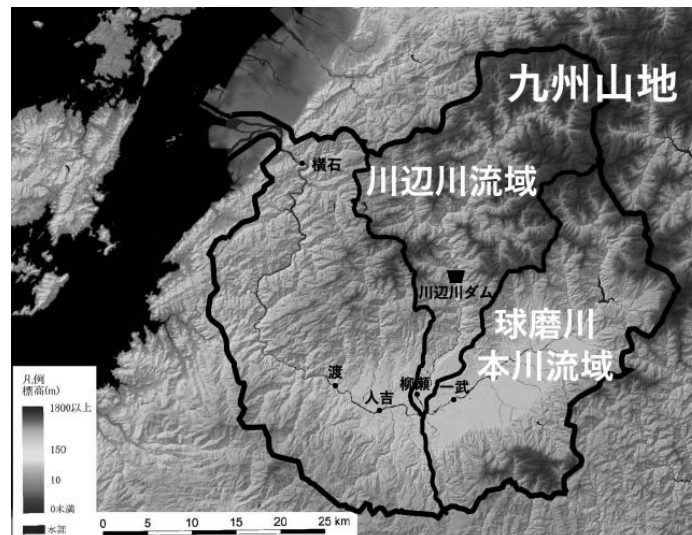
図-1 球磨川流域および川辺川流域と主要地点。国土地理院の地形図を改変。

図-1 は球磨川流域および川辺川流域と主要地点の図である。人吉盆地の最下流部に位置する人吉市のすぐ上流で最大支川の川辺川が右岸側から合流するが、合流点における球磨川本川の流域面積は 557 km<sup>2</sup>、川辺川の流域面積は 531 km<sup>2</sup> とほぼ同じ大きさである。すなわち、人吉市は盆地の出口に位置しながら、二つのほぼ同じ規模の流域からの洪水が集まって来る場所となっている。しかも球磨川が平地である人吉盆地を流れてくるのに対して、川辺川は九州山地の北部に位置する国見岳に水源を発し八代市泉地区の五家荘や球磨郡五木村および相良村といった深く刻まれた V 字谷の続く九州山地の山間部を流下する。これによって川辺川合流点における球磨川本川からの流出が比較的ゆっくりであるのに対して、川辺川からの流出は非常に早い。川辺川は流域でそれほどの雨が降らなくてもピーク流量が比

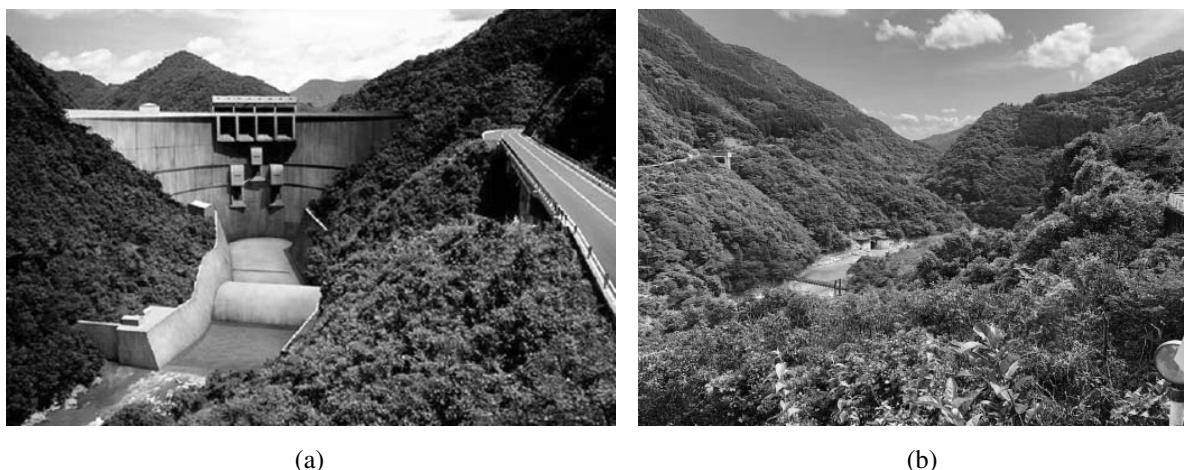
図-2 川辺川ダムの (a) 完成予想図。ダム便覧 (<http://damnet.or.jp/cgi-bin/binranA/All.cgi?db4=2677>) より転載。 (b) 現在の川辺川ダム建設サイトを上流から望む。2020年8月8日筆者撮影。

図-2(a)に川辺川ダムの完成予想図を示す。アーチ式コンクリートダムで、堤高107.5m、総貯水容量1億3,300万 $\text{m}^3$ 、有効貯水容量1億600万 $\text{m}^3$ の多目的ダムであり、総貯水容量が九州で2番目に大きいダムになるはずであった。洪水期の洪水調節容量が8,400万 $\text{m}^3$ で、それを使って川辺川ダム地点における計画高水流量3,520 $\text{m}^3/\text{s}$ の内、3,320 $\text{m}^3/\text{s}$ をカットする。この調節量は国内の他のダムと比べても非常に大きい。

図-2(b)に川辺川ダムの建設予定地点の写真を示す。川辺川ダムの建設予定地点は五木村との境界に近い相良村の藤田という地点である(図-1参照)。藤田から上流の流域面積は470 $\text{km}^2$ であり、これは川辺川の流域面積全体の88%、球磨川全体の25%に当たる。当然のことながらダムにはその上流に降った雨を貯留する効果しかないが、川辺川の流域面積の88%をカバーする川辺川ダムには大きな貯留効果が期待できる。

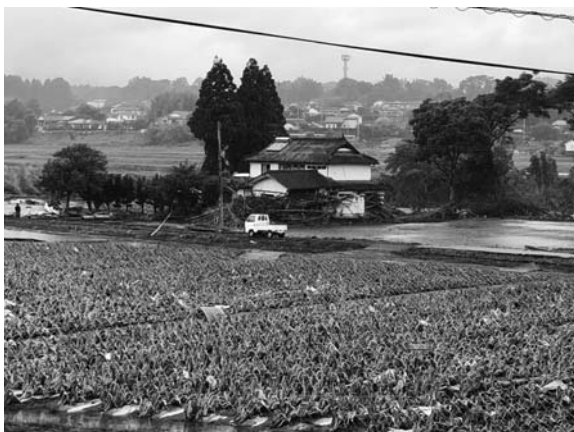
(a)

図-6は川辺川沿いの相良村の被災状況である。(a)は川辺川柳瀬観測点より約1 km上流左岸付近の被災状況である。手前は葉タバコの畑である。今回の水害は葉タバコの収穫直前に発生しており、浸水に弱い葉タバコはほぼ全滅の被害を受けている。図-6(b)はくま川鉄道(旧国鉄湯前線)の球磨川第四橋梁の被災状況である。ここは川辺川と球磨川の合流点の直下流であり、川辺川の合流で増加した流量によって水位が上昇し、鉄橋は大きな力を受けて落橋した。この周辺はくま川鉄道の川村駅があるところで、駅周辺には集落があったが、いずれの家屋も屋根近くまで浸水している。撮影したのは7月11日であったが、撮影以前に川辺川上流で降った雨のため川辺川は増水しており、失われた橋桁の先の球磨川にもかなり速い流れがあることがわかる。

図-6 球磨郡相良村川辺川沿いの被災状況。(a) 流木が堆積した民家。7月9日筆者撮影。(b) 川辺川と球磨川の合流点付近の落橋した球磨川第4橋梁。7月10-11日には川辺川上流で雨が降ったため、川辺川は増水している。7月11日筆者撮影。

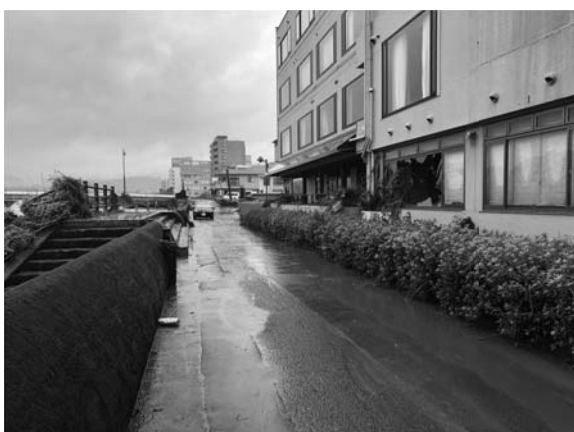
(a)

図-7(a)は、大橋より約100 m上流右岸の球磨川沿いに建つ温泉旅館「あゆの里」の被災状況である。球磨川の水は左に見えるパラペットの特殊堤を越えて右側の人吉の市街地に流れ込んできた。温泉旅

図-7 人吉市九日町付近の被害状況。(a) 球磨川沿いに建つ温泉旅館「あゆの里」。ここから溢れた球磨川の水は温泉旅館のガラス窓を割って市街へ浸水し始めた。(b) 札の辻から西方を望む。7月7日筆者撮影。

館の割れた窓ガラスが流入水量の多さと勢いの強さを物語っている。図-7(b)は大橋から北へ75 m 程のところにある札の辻交差点付近から西方向の九日町商店街を見た様子である。九日町は人吉市街では紺屋町に次いで地盤の低いところであり、昭和40年の水害でも建物の1階がほぼ水没している。今回の水害ではさらに水位が高く建物の2階まで浸水した。

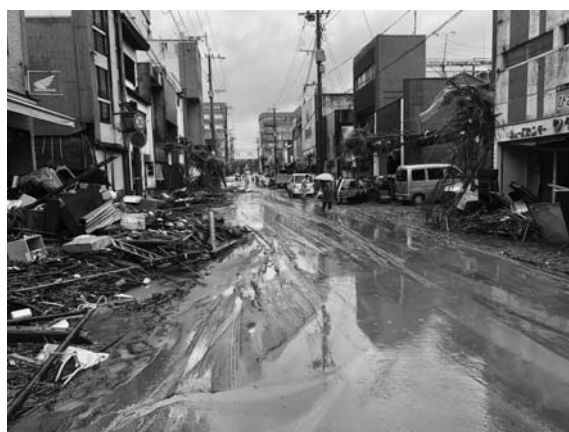
図-7(b) および図-8(a), (b) より、洪水によって運ばれて来た土砂が街中に厚く堆積している様子がわかる。被災者からも、今回の水害では建物の中や道路上、駐車場などに堆積した大量の土砂の撤去に苦勞したという話を聞いた。球磨川の水位が非常に高かったために大量の土砂が河道内から輸送されてきたのであろう。

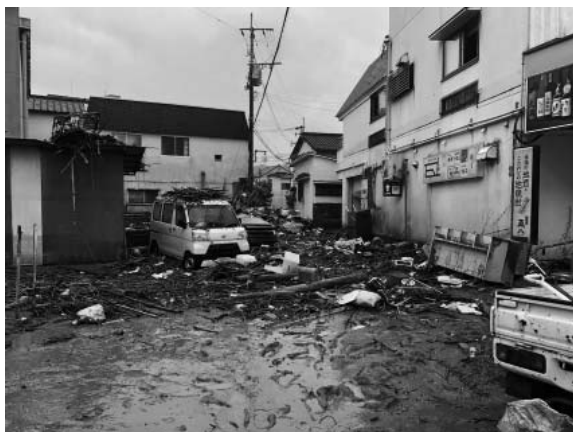
図-8(a)は、球磨川と山田川の合流点付近（球磨川右岸、山田川左岸）に位置する人吉市紺屋町の被害状況である。この地点が人吉市街の中では最も地盤の低いところであり、浸水深は4 mを越えた。右側に見える酒店は3階建ての建物であるが、今回の水害では2階まで浸水したという。また、この写真の中央付近に瓦礫が堆積しているが、水害前にはこの奥に路地があり、平屋や2階建ての飲食店や公衆温泉が軒を連ねていた。これらは壊滅的な被害を受けている。図-8(b)は(a)の地点から東へ100 m ほど行ったところの様子である。洪水流で柵に乗り上げた車が道路を塞いでいる。この付近では球磨川の水位上昇による背水の影響で山田川の水位が上がり、球磨川が堤防を越える前に山田川から溢れた水が先に到達したと言われている。

図-8 人吉市紺屋町付近の被害状況。(a) 最も浸水深が大きくなった山田川左岸の紺屋町、(b) (a) より 100 m ほど東の地点、7 月 7 日筆者撮影。

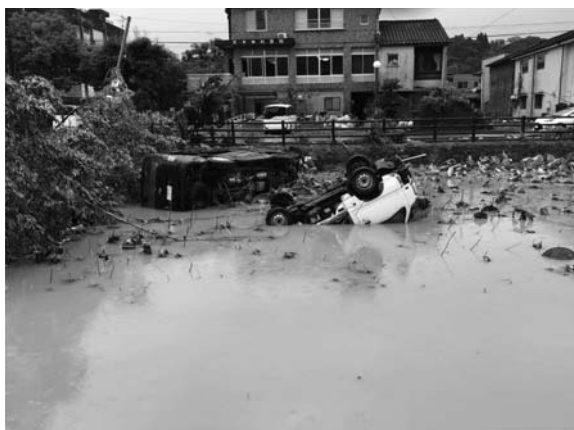
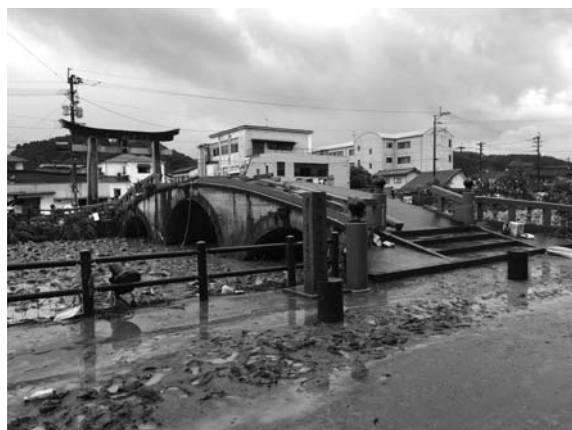
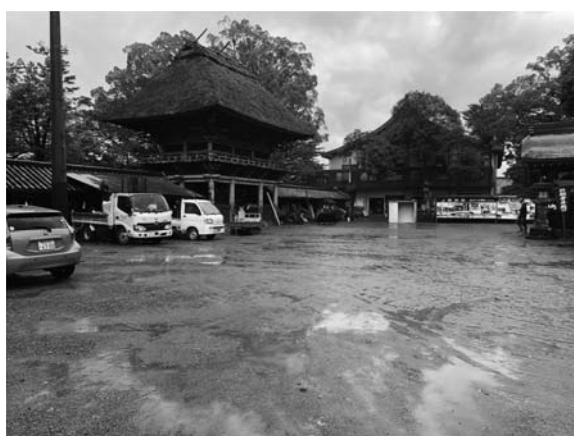
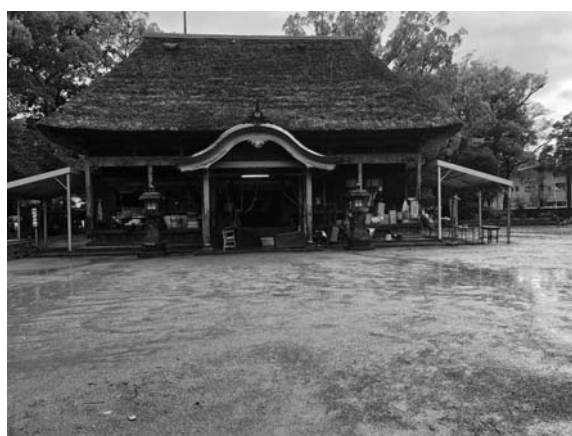
図-9 人吉市下青井町青井阿蘇神社周辺の被災状況。(a) 青井阿蘇神社の蓮池に水没した2台の車。7月7日筆者撮影。(b) 蓮池にかかる襖橋。7月7日筆者撮影。(c) 青井阿蘇神社の楼門。7月7日筆者撮影。(d) 青井阿蘇神社の本殿。7月7日筆者撮影。

図-9 は人吉市下青井町の青井阿蘇神社周辺の被災状況である。(a) は青井阿蘇神社前の蓮池に水没した 3 台の車のうちの 2 台である。(b) は蓮池にかかる襖橋という橋の被災状況である。橋の欄干が大きく破壊されているのがわかる。この付近では浸水深が 3-4 m であり、この橋も完全に水没してしまったと推測される。(c) は青井阿蘇神社の楼門である。境内にはほとんど土砂は堆積していない。神社の境内はある程度地盤が高いところにあるのでそれほど土砂は運ばれて来なかったようである。今回の水害ではこの写真の楼門が 1.7 m 程度浸水したと言われている。表-1 にあるように、これまで青井阿蘇神社が浸水した記録は 1669 年と 1712 年であり、1669 年は約 1 m、1712 年は 1.3 m 楼門が浸水したと古文書に記録されている。今回の洪水による浸水は 1669 年より 0.7 m、1712 年より 0.4 m 程度上回っている。図-9(d) は青井阿蘇神社本殿の被災状況である。神社本殿の床は比較的高く作られているが、今回は床上まで浸水している。

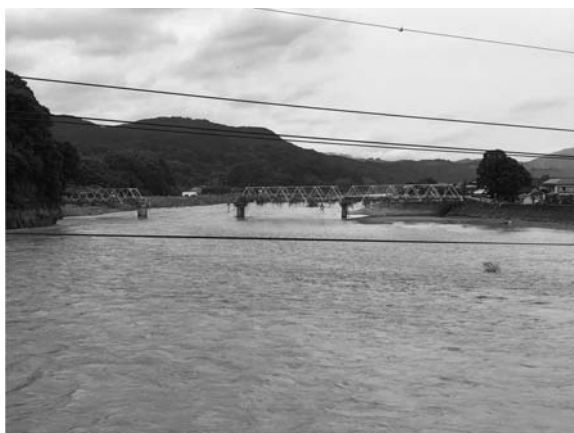
(a)

図-10(a) は、球磨川右岸の人吉市下薩摩瀬町と対岸の矢黒町を結ぶ西瀬橋の被災状況である。全体にわたって橋桁や欄干に大量のゴミが引っかかっている様子がわかるが、4 径間ある内の左岸から二つ目の橋桁が流失してしまっている。水位が橋桁の高さを越え引っかかったゴミなどのために大きな力がかかって一部の橋桁が流失してしまったのであろう。図-10(b) は、それより 1.4 km ほど下流の右岸、温泉町にある温泉旅館「翠嵐楼」の被災状況である。図-5 によれば温泉町の浸水深は 3-4 m に達している。1 階部分の被災は写真からもわかるが、この浸水深から考えると 2 階まで浸水したと考えられる。

図-10 人吉市下薩摩瀬町、温泉町付近の被害状況。(a) 1径間分が流失した西瀬橋。上流から望む。(b) 温泉町の温泉旅館「翠嵐楼」の被災状況。7月8日筆者撮影。

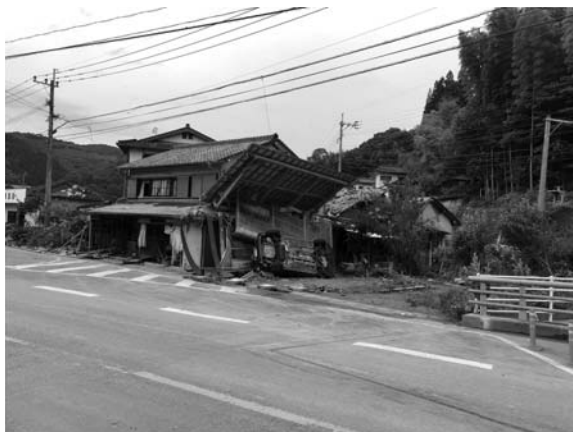
(a)

山間狭窄部の入り口に当たる球磨村渡地区の被害状況を図-12 に示す。(a) は国道 219 号線沿いの民家の被害状況であるが、車庫が倒壊して車が横倒しになっている様子がわかる。民家の 1 階部分が完全

に水没し、2階部分も被災している様子から、水位は2階部分にまで達したことが推測される。図-12(b)はJR渡駅の様子であるが、駅舎は原型を留めているものの、屋根瓦が部分的に失われていることから、水位は屋根まで達したことが推測される。また、駅舎の左側には傾いた車が放置されている。

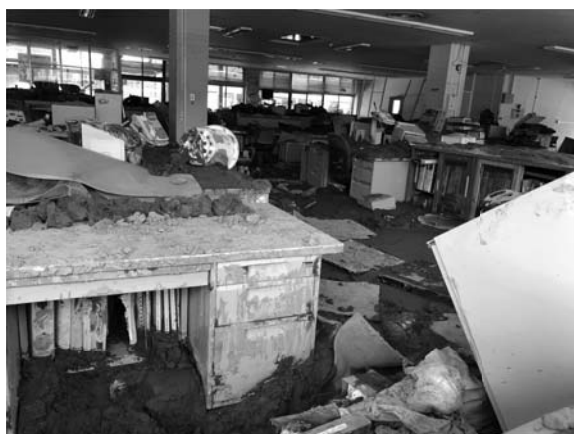
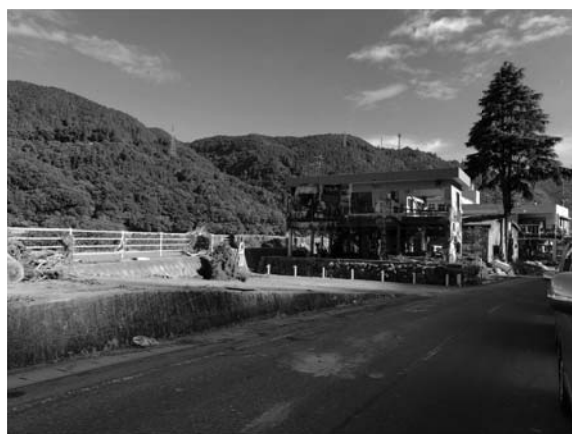
図-13 八代市坂本地区の被災状況。(a) 八代市役所坂本支所の内部。(b) 坂本地区の球磨川沿いの民家。8月9日筆者撮影。

図-13は八代市坂本地区の被災状況である。ここは八代平野まで約8kmの地点であるが、依然として水位の高い状態が続いていたようである。(a)は八代市役所坂本支所の建物内部の様子であるが、中には床から30cm近くまで土砂が堆積しており、大量の土砂が輸送されてきたことが推測される。(b)は同じく坂本地区における河川沿いの建物の被災状況である。壁が破壊されて流失しており、建物内部が丸見えとなっている。流体力の大きかったことが推測される。
