## 北海道の河川における近年の河道災害について (2016年十勝川水系ペケレベツ川河道災害の例)

### Recent River Channel Disasters and Their Countermeasures in Hokkaido, Japan

清水廉行<sup>1</sup>

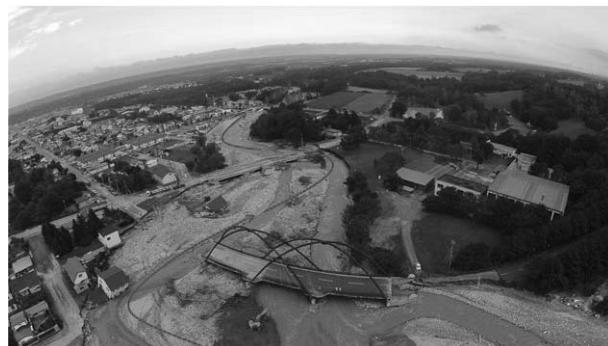
図-1 ペケレベツ川市街地付近の状況(2016/9/2撮影、北海道河川財団撮影)

図-1および図-4に、下流側の被災区間（計画勾配：1/66）の状況を示す。下流側の被災区間では、上流側と異なり、流路が大きく蛇行することで左右岸の連続的な河岸欠壊が生じた。この流路の蛇行化により、石山橋、ペケレベツ橋、新清橋、および新錦橋、いずれも橋台裏の土砂が洗掘され、それに伴い橋台裏の道路の崩落等が生じた。

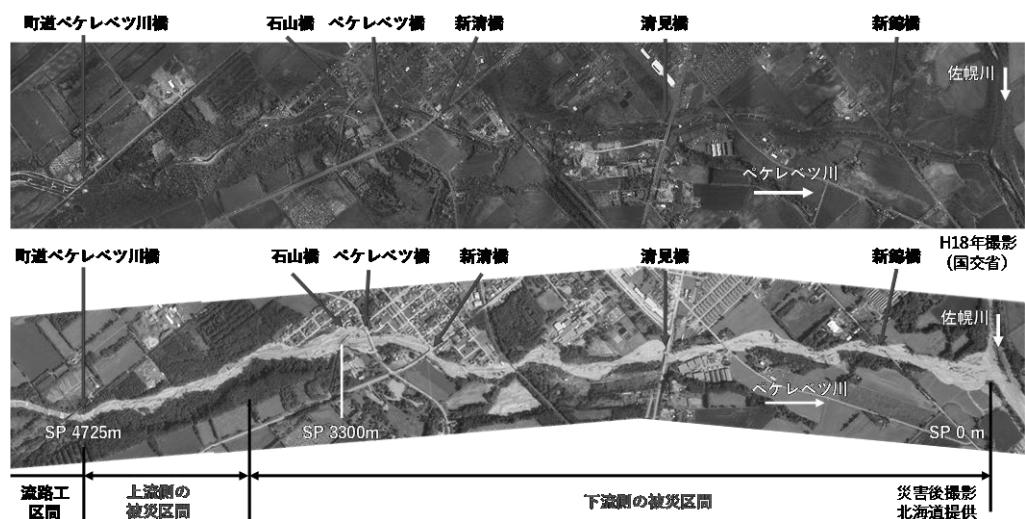
2016年8月、北海道に連続して到来した4つの台風<sup>1)</sup>により、十勝管内では年間降水量の約2分の1に相当する総雨量500mmを越える雨量を観測した。この降雨により、十勝管内の多くの河川では計画高水を超える既往最大流量を観測し、流路の蛇行化に伴う河岸欠壊、落橋、道路崩落、氾濫、浸水被害等が生じた。なかでも、清水町を流れるペケレベツ川（図-1）における被害規模は大きく、1晩で川幅が3~5倍程度まで拡幅（約35mから約150mなど）し、河川事業区間（全長4.7km）の上流側では大規模に河床低下し、下流側では比較的直線的に整備された流路が大きく蛇行することで左右岸の連続的な河岸欠壊が生じ、橋台裏の洗掘に伴う落橋、家屋流失、市街地の浸水等の被害が生じた（図-2）。

図-2 ペケレベツ川の出水前後の状況、上図) 出水前(2014/7撮影)、下図) 出水後

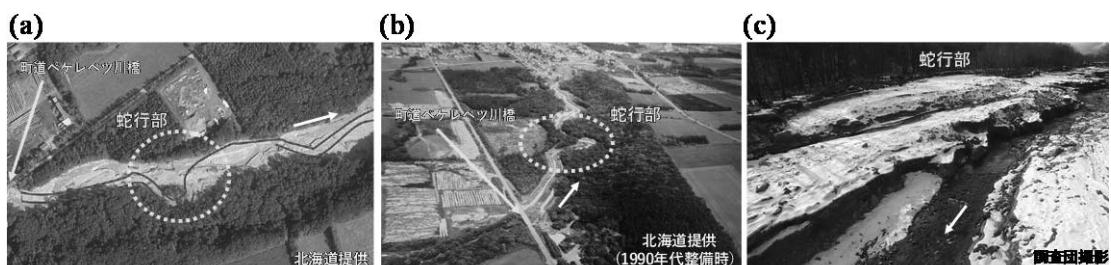
図-3 上流側の被災区間の状況[a) 出水前後の流路位置(赤線: 災害前の流路を示す),  
b) 整備時の状況, c) 出水後の状況(2016/11/17撮影)]

図-3に、上流側の被災区間（計画勾配：1/48）の状況を示す。現地調査の結果、砂防ダム下流の流路工区間では殆ど流路変動は認められなかつたが、流路工区間の終了地点に位置する町道ペケレベツ川橋下流からは大規模な河床低下と河岸浸食が確認された。また、UAV撮影（図-3-c）より、蛇行部にて流路が直進すると共に、河道全面に渡って数メートルに及ぶ河床低下が生じたことが確認された。この河床低下に伴い、上流側の被災区間では、埋没していた未固結の基岩である渋山層が大規模に露出した（図-3-c）。渋山層が露出した場では河床からの土砂供給量が減少するため、出水中、横方向からの土砂流入が増えやすく川幅全面に渡って河床低下が進行しやすい状況が生じると共に、出水後半には流れが集中するため、渋山層の縦浸食が進んだと推察される。

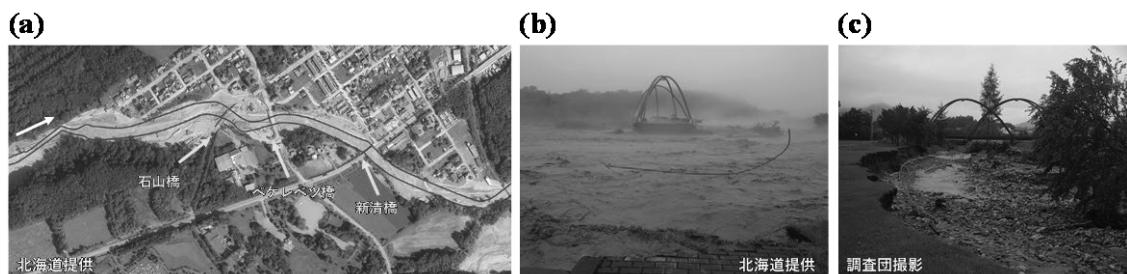
図-4 下流側の被災区間の状況, a) 出水前後の流路位置(赤線: 災害前の流路を示す),  
b) 石山橋の橋台裏洗掘(2016/8/31撮影), c) 石山橋下流域(2016/9/1撮影)

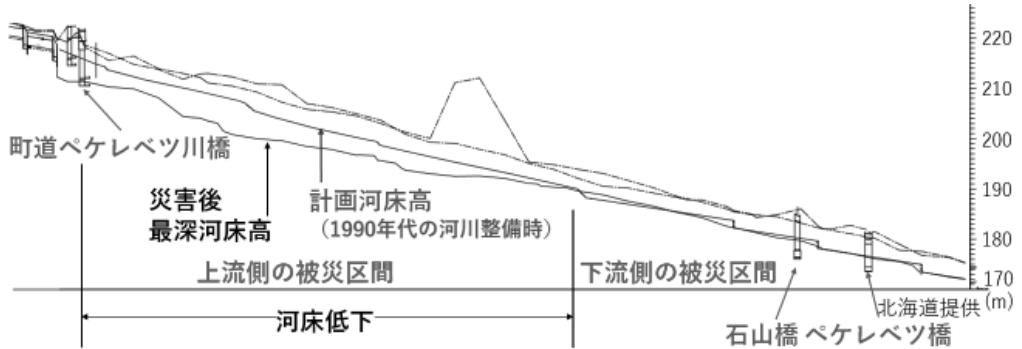
図-5に、上流側および下流側の被災区間における最深河床の縦断図を示す。図中の青ラインは、1990年代の河川整備時の計画河床高である。図-5より、上流側の被災区間では最大5m程度の河床低下が生じたことが分かる。

図-5 縦断図

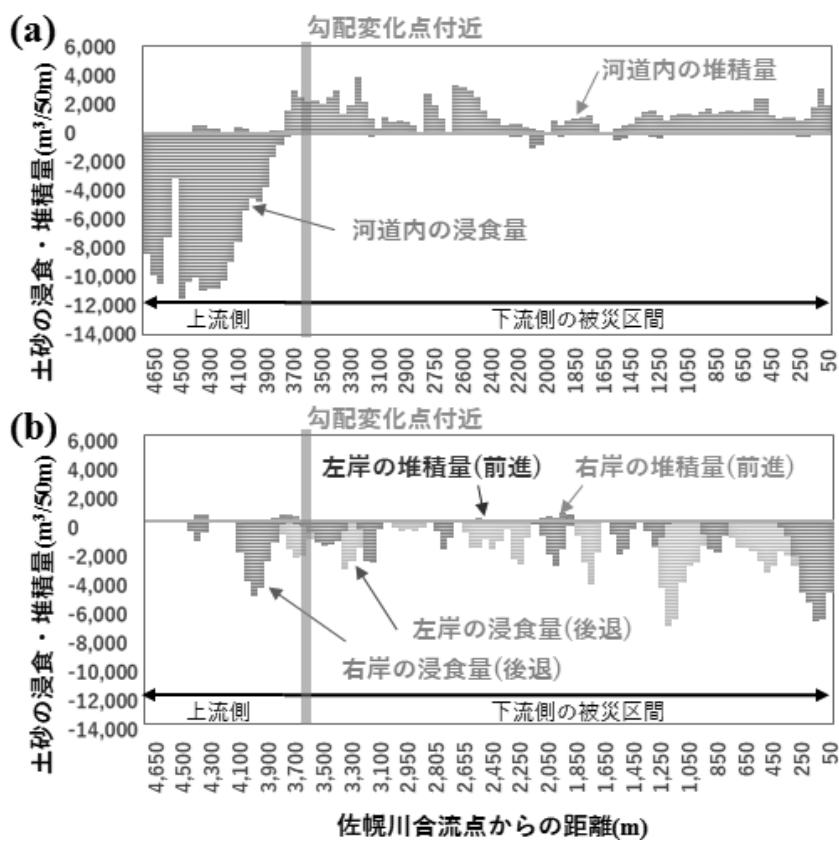
図-6に、河道内の土砂の浸食量と堆積量（図-6-a）、および河岸の浸食量と堆積量（後退と前進）の概算値（図-6-b）を示す。これは、本出水前（1990年代の河川整備時）の測量横断と出水後の測量横断（2016年9月測量）の差分を取ることで求めた概算値であり、堆積・浸食量を過大評価している可能性には注意する必要があるものの、概ねの傾向を読み取ることができる。図-6-aより河道内の浸食量と堆積量を比較すると、上流側では河道内の浸食量が卓越したこと、下流側では河道内の堆積量が卓越したことが分かる。また、図-6-bより河岸の後退と前進傾向を比較すると、上流側では右岸側に河岸浸食が卓越したこと、下流側では左右岸交互に河岸浸食が生じたことが分かる。さらに、その浸食量は下流へ進むほど増加しており、流路の横方向への移動量が次第に大きくなつた様子が見て取れる。ただし、全体的な土砂の浸食量と堆積量の収支を比較すると、浸食量に対して堆積量が明らかに少ない。これは、生産された土砂の多くが未固結岩層に由来する細粒分であったため、出水後半になるほど上流域で生産された土砂の大半が河道内に堆積せず、下流の佐幌川まで流れ込んだためではないかと推察される。

図-6 土砂の流出量と堆積量(概算値) a) 河道内の浸食・堆積量, b) 河岸の浸食・堆積量

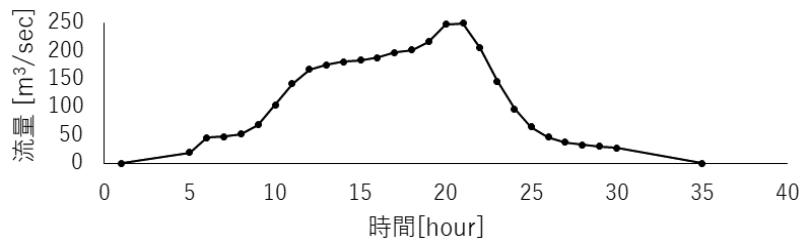
計算領域は、町道ペケレベツ川橋から市街地付近の新清橋下流域までを設定した。上流端流量は、ペケレベツ川の水位・流量観測値が出水中に欠測したため、図-7に示す分布型流出モデルを用いて推定されたものを使用した<sup>4)</sup>。なお、本値は北海道推定の流量（約 400m<sup>3</sup>/sec）よりもピーク値（約 250m<sup>3</sup>/sec）が小さい値となっているが、中小河川の流量ピークの上昇速度が不明のため、ここでは降雨情報から得られた推算ハイドログラフをそのまま用いた。河床材料は現地調査結果（北海道提供）より 90mm の均一粒径とし、マニング粗度係数は 0.030 で一定値を与えた。

図-7 解析に用いたハイドログラフ

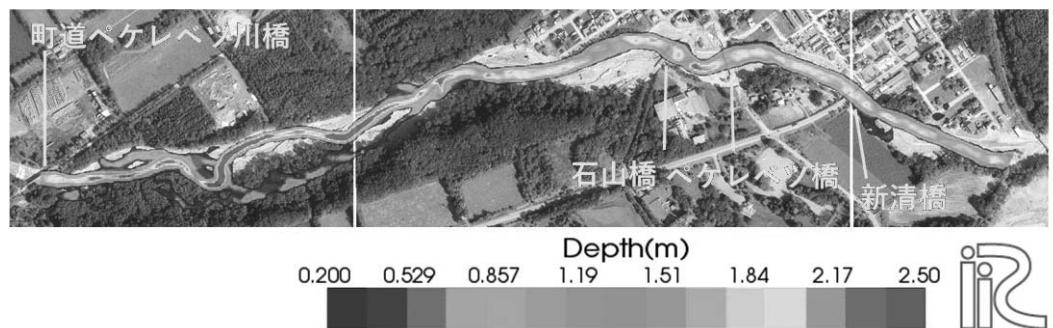
図-8 Case1 の水深コンター図（流れのみの計算）

図-8に、Case 1の流量ピーク時における水深センター図を示す。図-8より、土砂の移動を考慮しない場合、ペケレベツ川の市街地付近の浸水範囲は比較的小さいことが分かる。つまり、今回のペケレベツ川における災害・被災は、計画規模以上の流量に伴う大量の土砂の移動により、河道が外力に耐えられず、大規模に川幅が拡幅し、流路変動が生じたことが要因だと推察される。

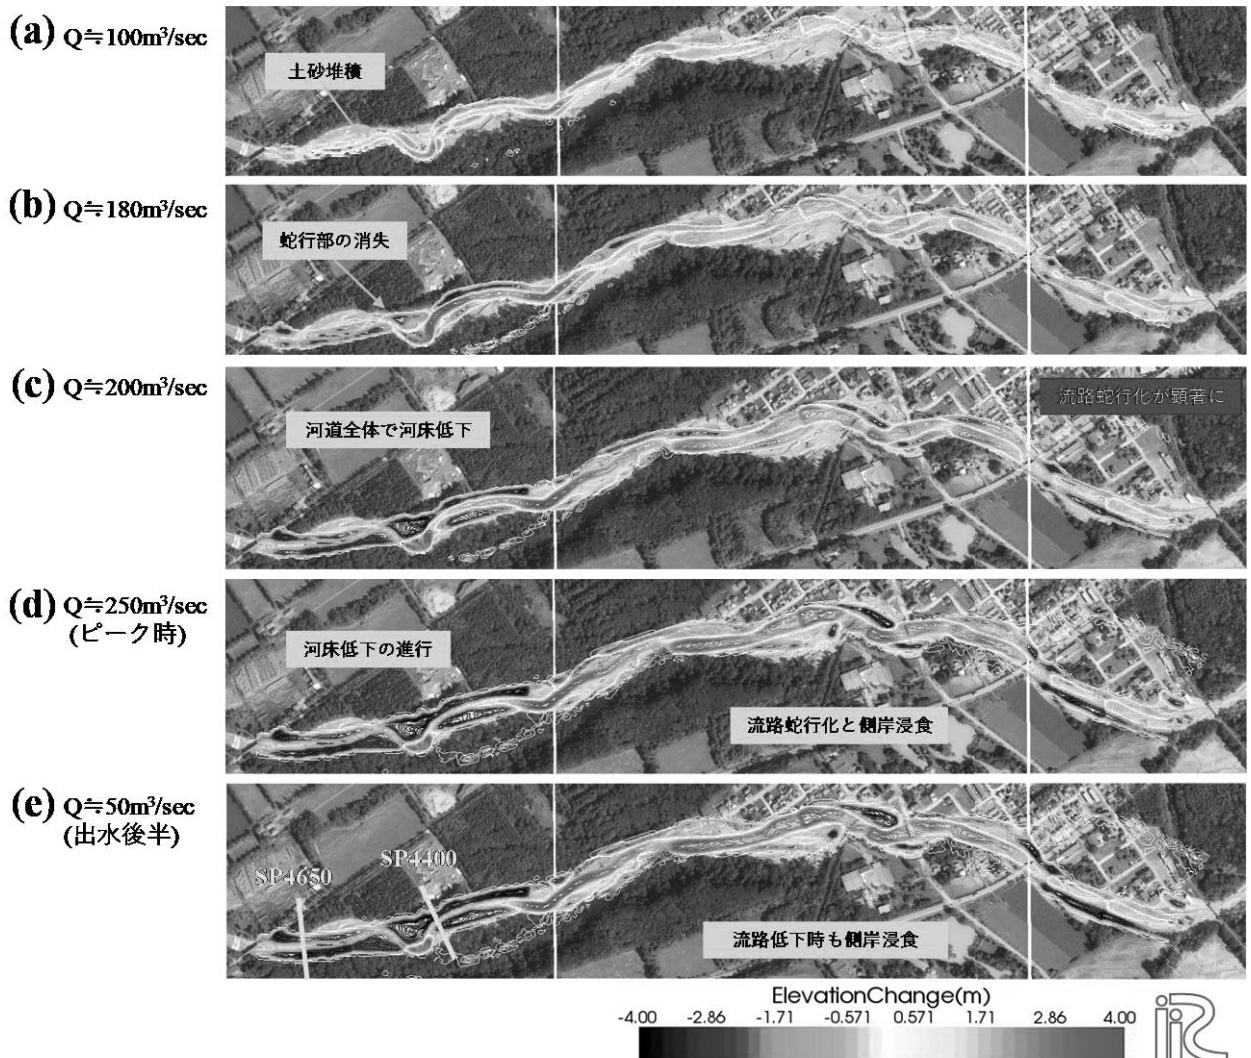
図-9 Case 2 の河床変動コンター図

図-9にCase 2の河床・流路変動の時間変化の様子を、図-10に図-9-eに示すSP4650 mとSP4400 m地点付近における横断測量データを示す。図-9より、本計算では未固結岩の洗掘現象までは考慮しなかったものの、上流側の被災区間において図-10に示すように河道全面にわたって大規模に河床低下することや、図-10のSP4400 m地点付近の蛇行部にて流路が右岸から左岸側に切り替わること等が再現できており、ここでの流路変動特性の考察にある程度十分な精度があると考えられる。

次いで、図-9-a～図-9-eより河床・流路変動の時間変化を確認する。図-9-aおよび図-9-bより、上流側の被災区間では、流量が $180\text{m}^3/\text{s}$ 程度に達する頃を境に現象が変化する状況が示された。蛇行部消失以前には明瞭な河床低下は認められなかった（図-9-a）が、流量 $180\text{m}^3/\text{s}$ 程度に達すると蛇行部では流路を維持できず、流路は切り替わり（Chute cutoff）、直進した（図-9-b）。また、この頃から基岩の露出域も増加した。さらに流量が増加すると、図-9-cおよび図-9-dから分かるように河道全面にわたって著しい河床低下が生じた。

一方、下流側の被災区間では、流量が $200\text{m}^3/\text{s}$ 程度に達する頃から流路が蛇行化し（図-9-c）、左右岸交互の河岸欠壊をもたらした。これは、勾配の若干ゆるい下流区間では河道内に大量に土砂が堆積し、それによって流路の蛇行化が促されたためと考えられる。また、数値解析によると、流路の蛇行は流量増加に伴い下流側へと伝播（図-9-d）するのみでなく、流量低下時においても流路横方向へと発達する様子が確認された（図-9-e）。

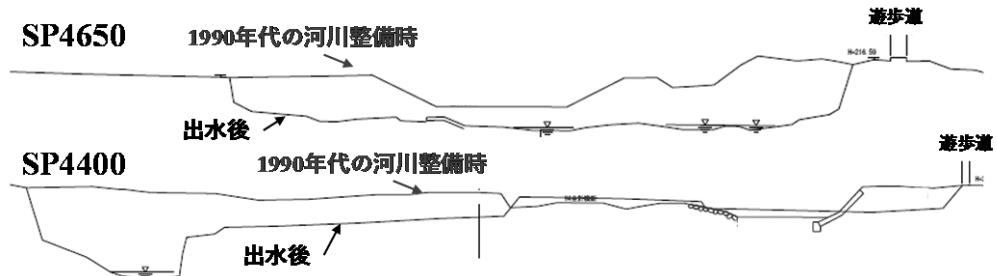
図-10 現地横断測量データ

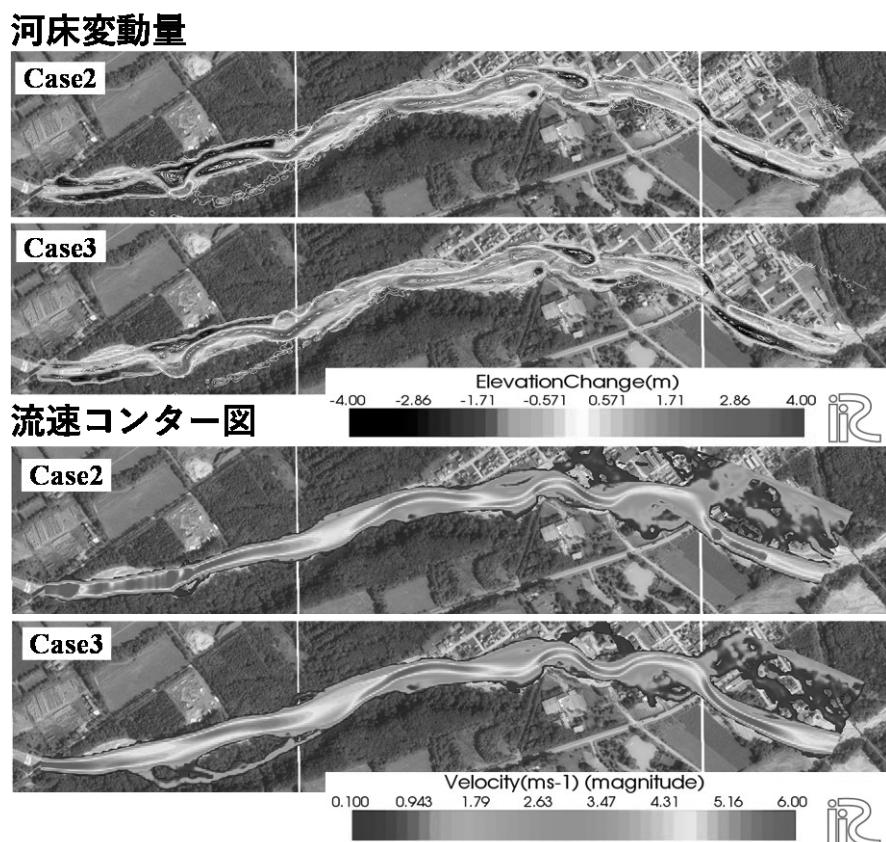
ター図を示す。図-11より、Case 2 と Case 3 の河床変動量を比較すると、埋没基岩の存在の有無によって上流側の被災区間における河床低下量が大きく異なることが示された。一方、下流側の被災区間では上流側にて基岩が露出し、流砂量が次第に減衰したことによる影響をほとんど受けなかつたことが分かる。

図-11 Case 2 の河床変動コンター図

図-12 に、図-9-e に示す SP4650 m と SP4400 m 地点の測線付近の計算終了時の横断図、図-13 に出水ピーク時の掃流砂量の縦断分布を示す。図-12 より、基岩の埋没を考慮しない Case 3 では、Case 2 や現地調査で確認された河道全体におよぶ基岩の埋没する深さまでの大規模な河床低下が認められないことが分かる。これは、図-13 から分かるように、基岩が露出することで上流側から掃流砂量が次第に減衰したため、その下流域においても新たに基岩が露出しやすい状況が生じ、その基岩露出に伴い河床からの土砂供給がなくなることで流路横方向からの土砂供給が増加しやすい状況が生じたためと推察される。基岩が一度露出すると不可逆的に基岩露出域の拡大が進行しやすいため、今後、どのように整備を進めるかは大きな課題になるものと考えられる。なお、図-11 の流速センター図によると、基岩が露出しない場合、上流側の被災区間には元の蛇行部よりも波長の長い蛇行流路が新たに形成されるようである。

次に、下流側の被災区間について考察する。図-11 より Case 2 と Case 3 を比較すると、いずれも上流側と下流側の被災区間の間にある勾配変化点より幾分上流側から土砂が堆積していることが分かる。また、図-13 より、これより下流域では基岩露出に伴う掃流砂量の減衰が生じていないことが分かる。このことから、上流側と下流側の被災区間の間に比較的多量に土砂が堆積しやすい場が存在したこと、この場所において上流から進行してきた基岩露出が止まったと考えられる。ならびに、土砂の堆積により下流への土砂供給量がほぼ水理量に応じた平衡掃流砂量となったため、Case 2 と Case 3 で類似した流路変動が得られたと考えられる。なお、Case 2 の下流域にて掃流砂量が若干減少するのは、河岸付近の局所洗掘によって基岩が露出したためである。現地調査では市街地付近の洗掘箇所の状況は把握できなかったため、ここで基岩が再び露出したかどうかについては不明である。

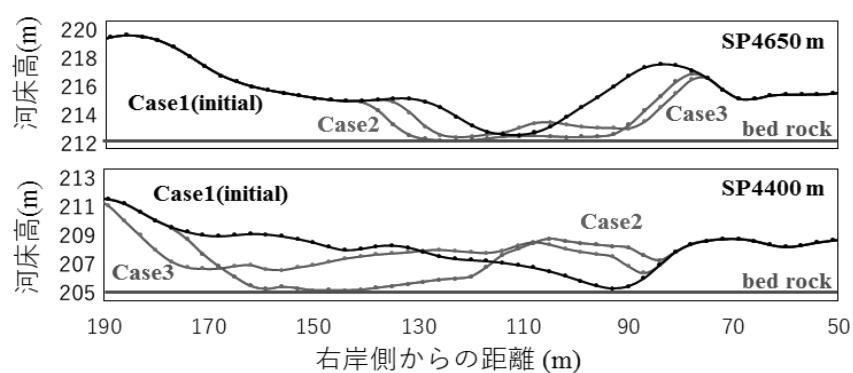
図-12 計算結果：横断図

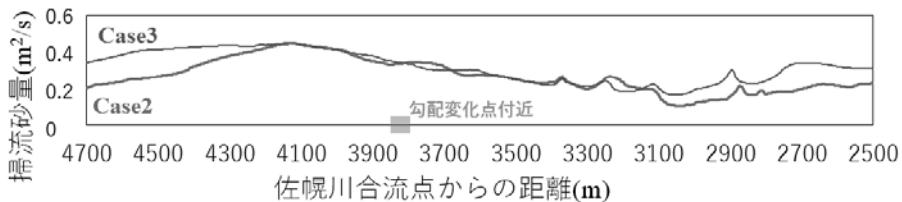
図-13 計算結果：掃流砂量の縦断変化

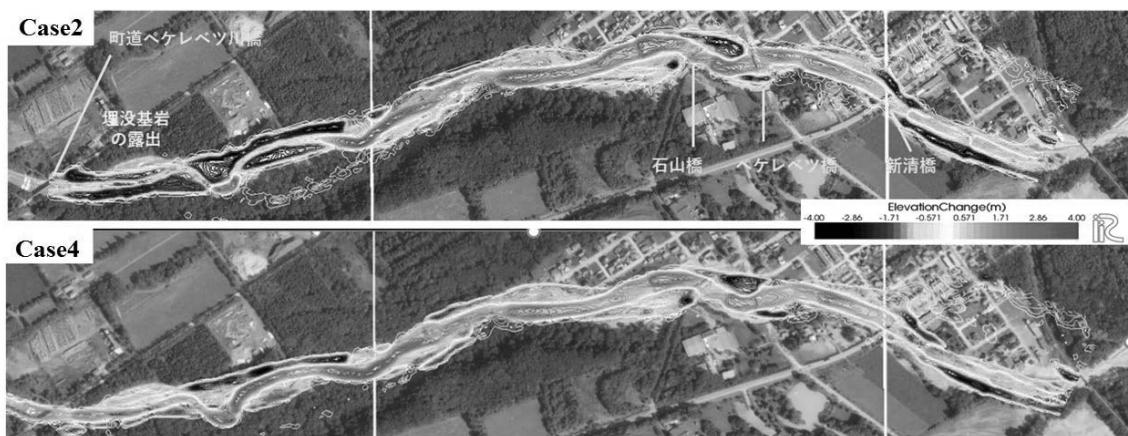
図-14 に、Case 2 と上流からの土砂供給量が十分存在した Case 4 の計算終了時の河床変動量のセンター図を示す。図-14 より、上流端から十分な土砂供給がある Case 4 では、Case 2 と異なり、上流側の被災区間において流路が河床低下せず、埋没基岩の大規模な露出も生じないことが分かる。このことから、上流側の被災区間では、今回想定以上の流量が流れたうえ、さらに上流からの土砂供給が少なかったため、基岩が露出するまで河床低下が生じたと考えられる。

一方、下流側の被災区間を比較すると、Case 2 と Case 4 では上流側の被災区間における流路変動がかなり異なるにも関わらず、下流側では類似する流路変動が生じることが分かる。つまり、今回の出水では上流端からの土砂流入量や上流側の被災区間における流路変動の状況が下流側の流路変動に殆ど影響を与えなかった可能性が示された。以上の検討より、今回のペケレベツ川の出水では、上流側での土砂抑制対策のみで下流側の流路変動を抑制することは難しかったものと推察される。

図-14 Case 2 と Case 4 の計算終了時の河床変動量センター図

一連の計算結果からも示されるように、本出水では計画規模以上の流量に伴い大量の土砂が移動したことによって、外力に耐えられず河道が拡幅した。また、河道が拡幅する際に蛇行が大きく増幅しており、この流路変動の性質が被害を大きくしたと推察される。今後、このような土砂の移動と流路変動の性質を踏まえた上で、土砂移動を抑制する対策に加えて、河岸の護岸を強化するなど、河道の安定性を高めて流路の河床低下および横方向への移動を抑止するような対策が望まれる。
