北海道の河川における平成4年度の出水概況

Outline of floods in Hokkaido in 1992

北海道開発局 河川管理課

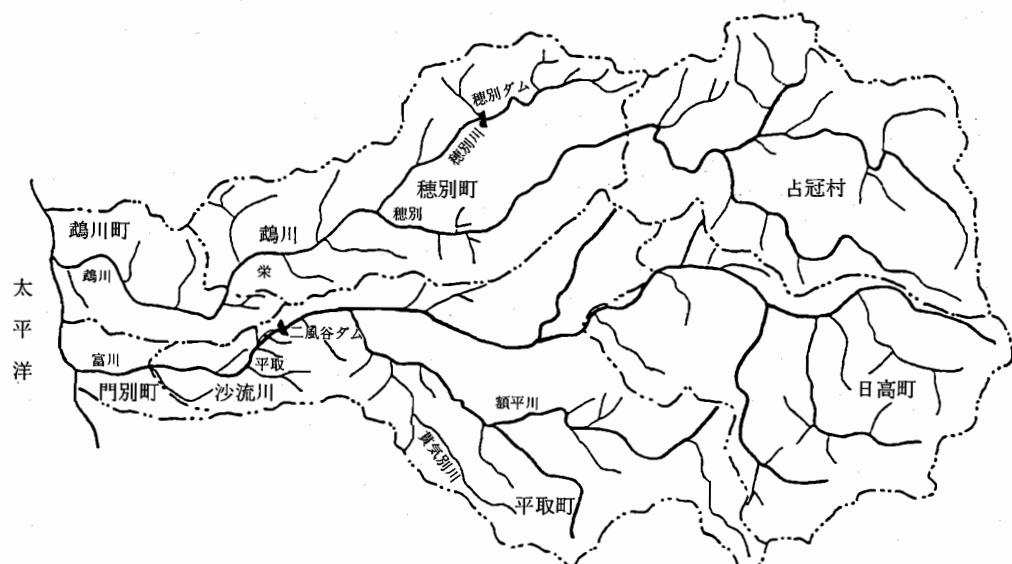
図-II. 2 鶴川・沙流川流域図

鶴川および沙流川は、北海道の西南部に位置する胆振・日高両支庁の代表的河川であり、鶴川は流域面積 $1,270 \text{ km}^2$ 、幹川流路延長 135 km 、沙流川は流域面積 $1,350 \text{ km}^2$ 、幹川流路延長 104 km の河川である。

この2つの川は、どちらも日高山脈に源を発し並んで流れ太平洋に注いでいる川である。

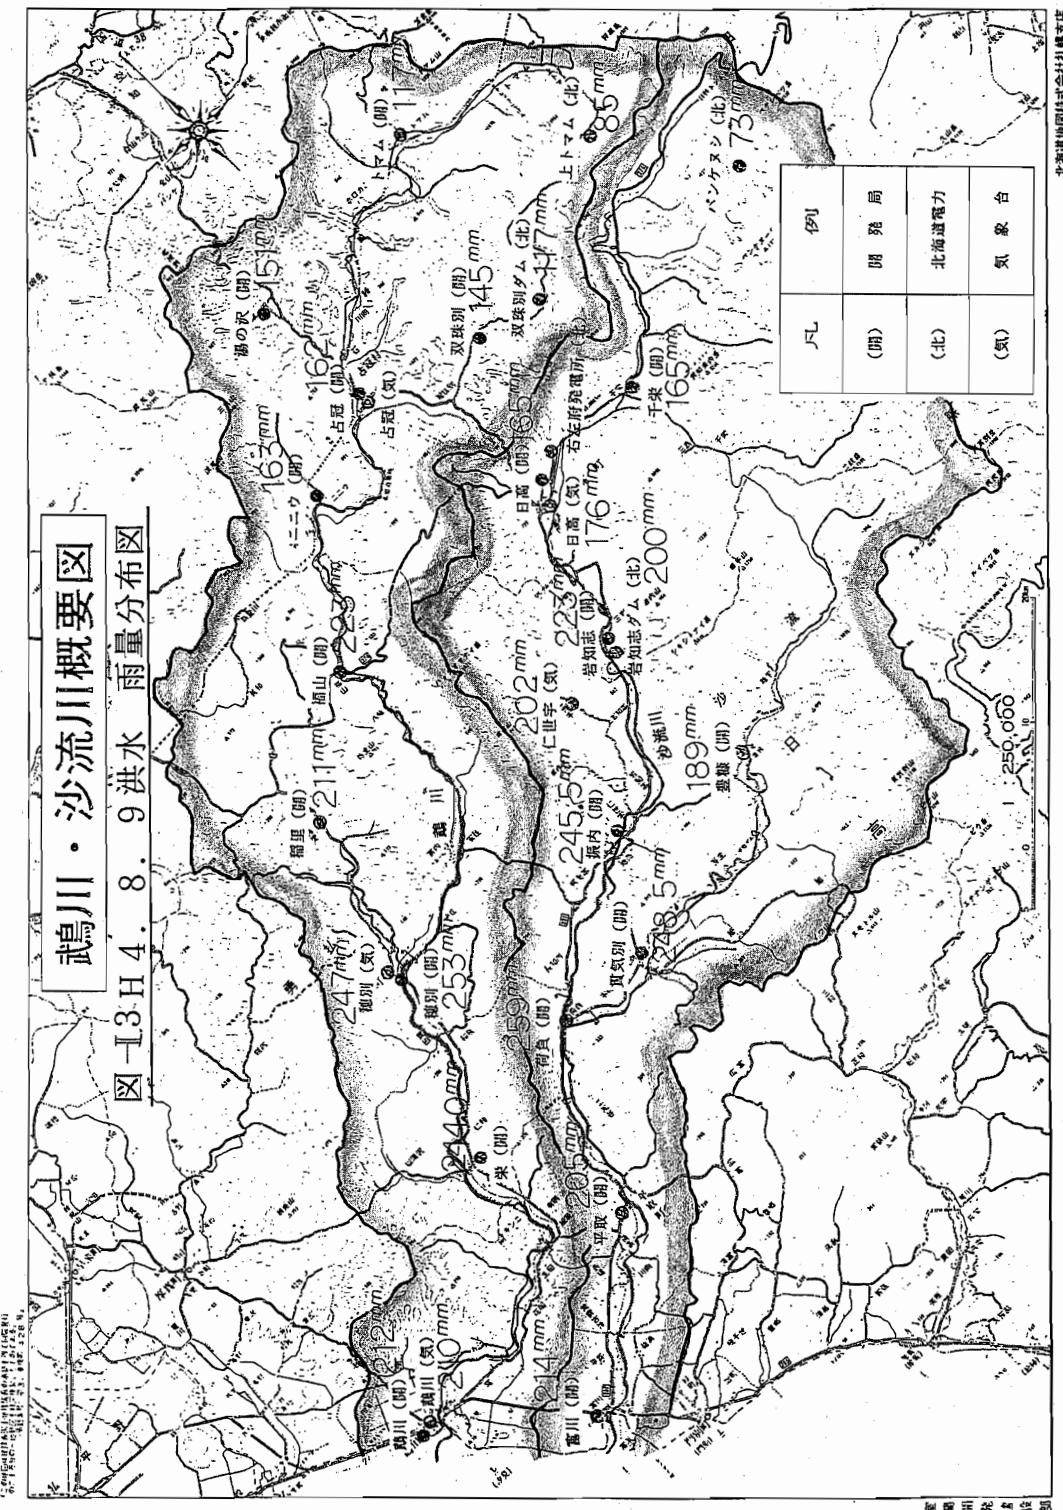
図-II. 3 H 4. 8. 9 洪水、雨量分布図

鶴川・沙流川流域の雨量分布図は図-II.3 の通りであり、各観測所の累加時間雨量曲線は図-II.4、図-II.5 の通りである。

これらの図の通り今回の降雨は、中流域から下流域を中心とした降雨であり、出水状況も急激な上昇を示すものであった。

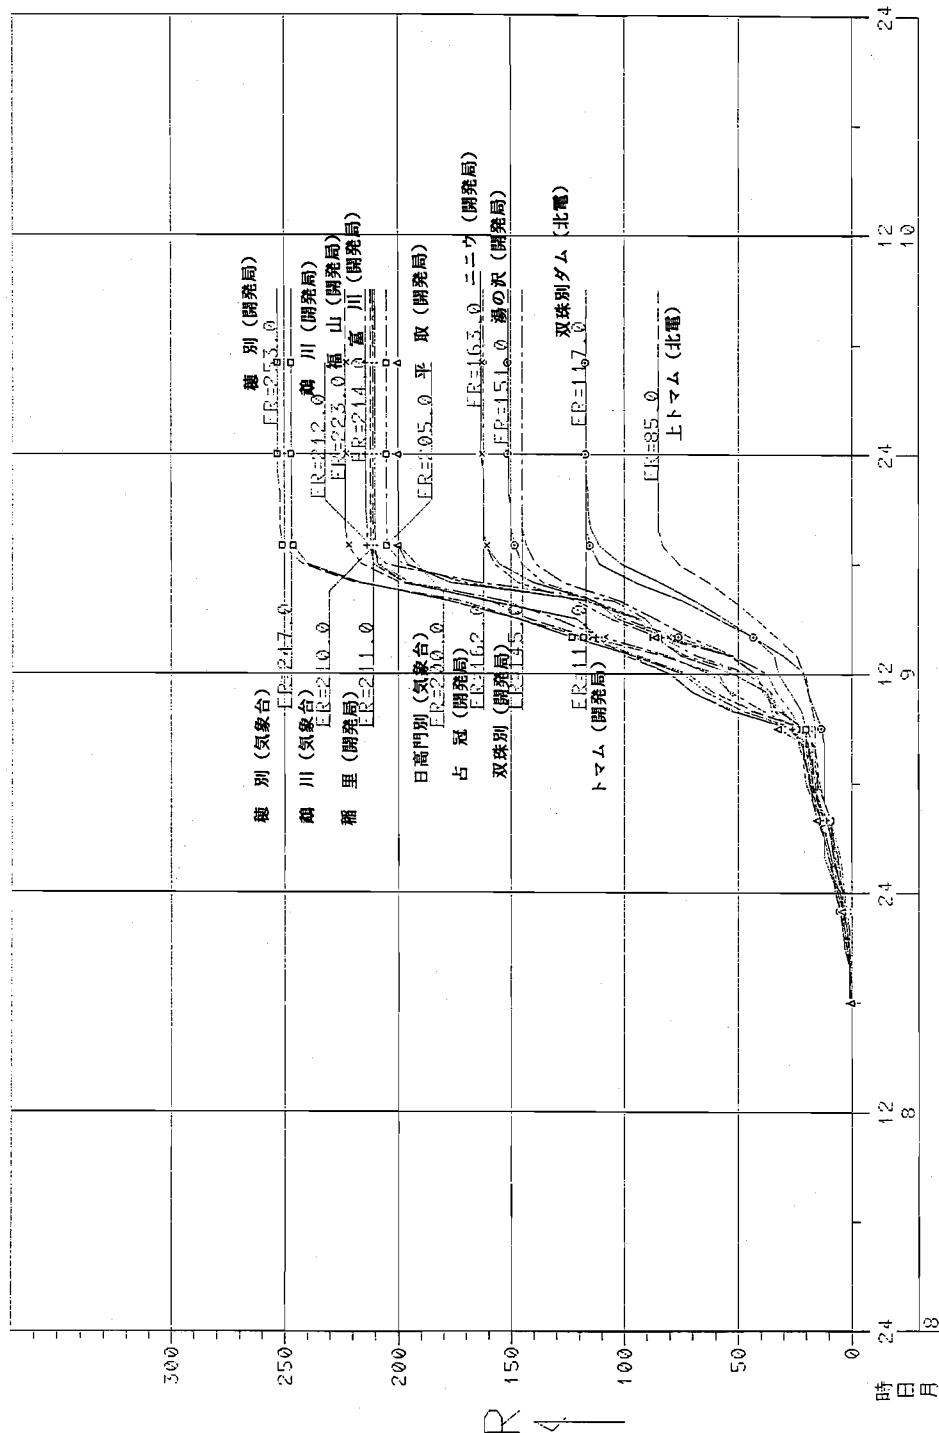
図-II. 4 累加時間雨量曲線（鶴川）

その後、強い雨が継続的に 9 日夜半まで降り続き、降り始めからの総雨量は、占冠 162 mm、穂別 247 mm、鶴川 210 mm、日高 176 mm、平取 205 mm、日高門別 200 mm に達した。

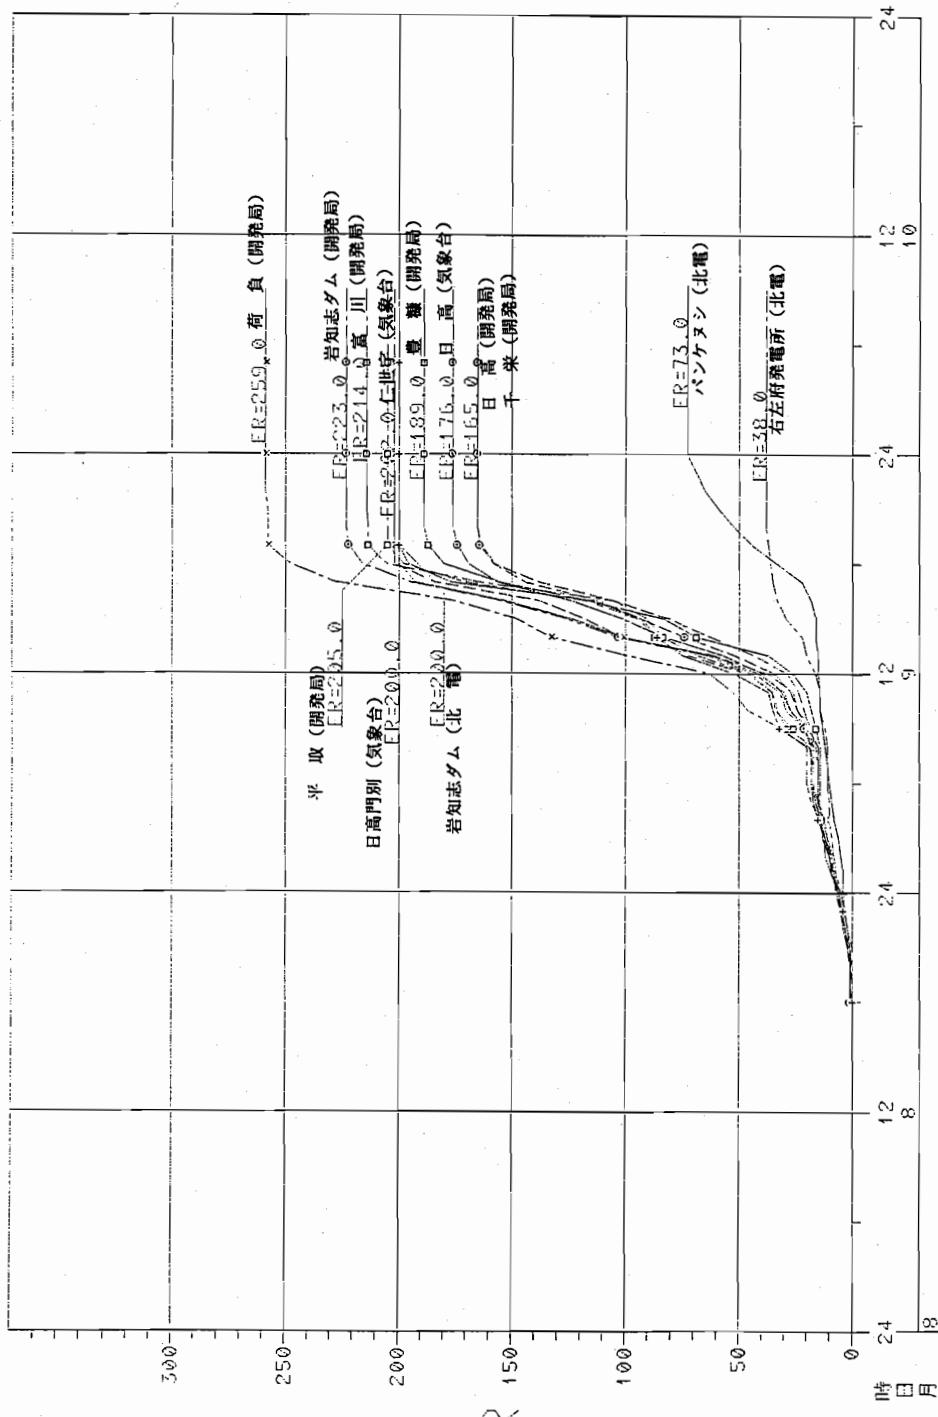
図-II. 5 累加時間雨量曲線（沙流川）

特に、日高門別で 16 時から 17 時の 1 時間に 63 mm、15 時から 18 時の 3 時間に 103 mm を記録した。

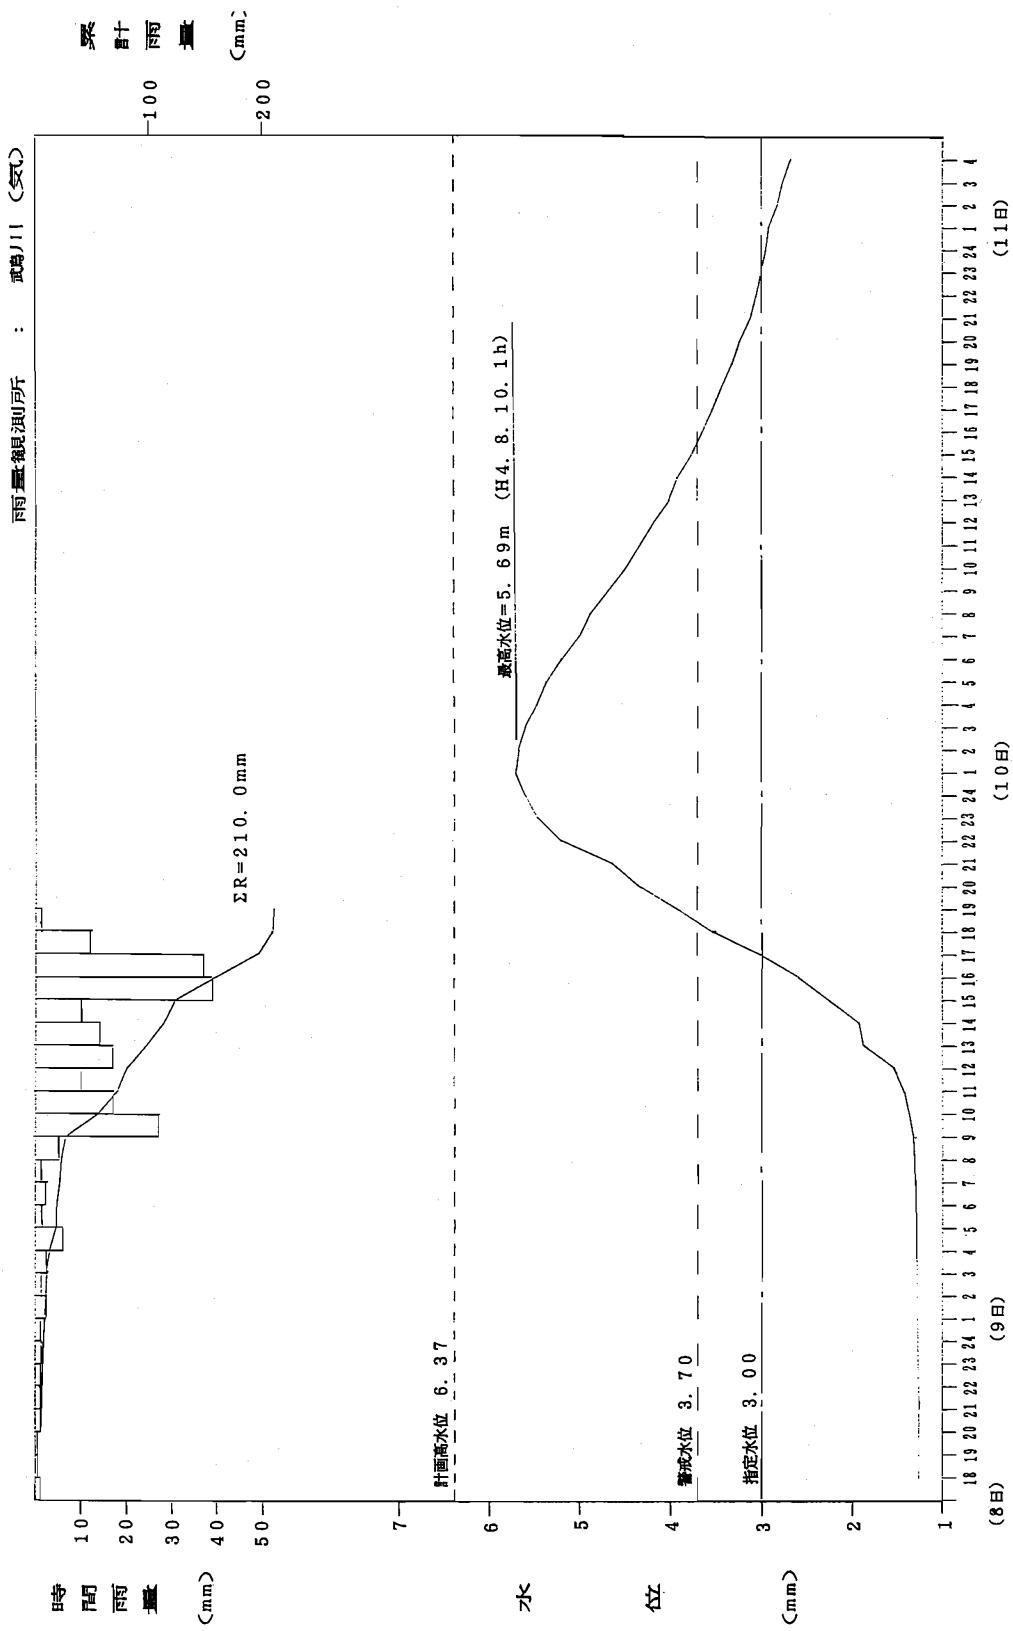
図-II. 6 鶴川水系 鶴川水位観測所ハイドログラフ

9 日午前中は通常と変わりない水位を示していたが、昼頃から急激に水位が上昇した。(図-II.6、図-II.7)

鶴川の鶴川水位観測所においては、9日17時に指定水位を、19時には警戒水位を越え、さらに増水を続け、10日1時にはピーク水位5.69 m（計画高水位-0.68 m）を記録した。

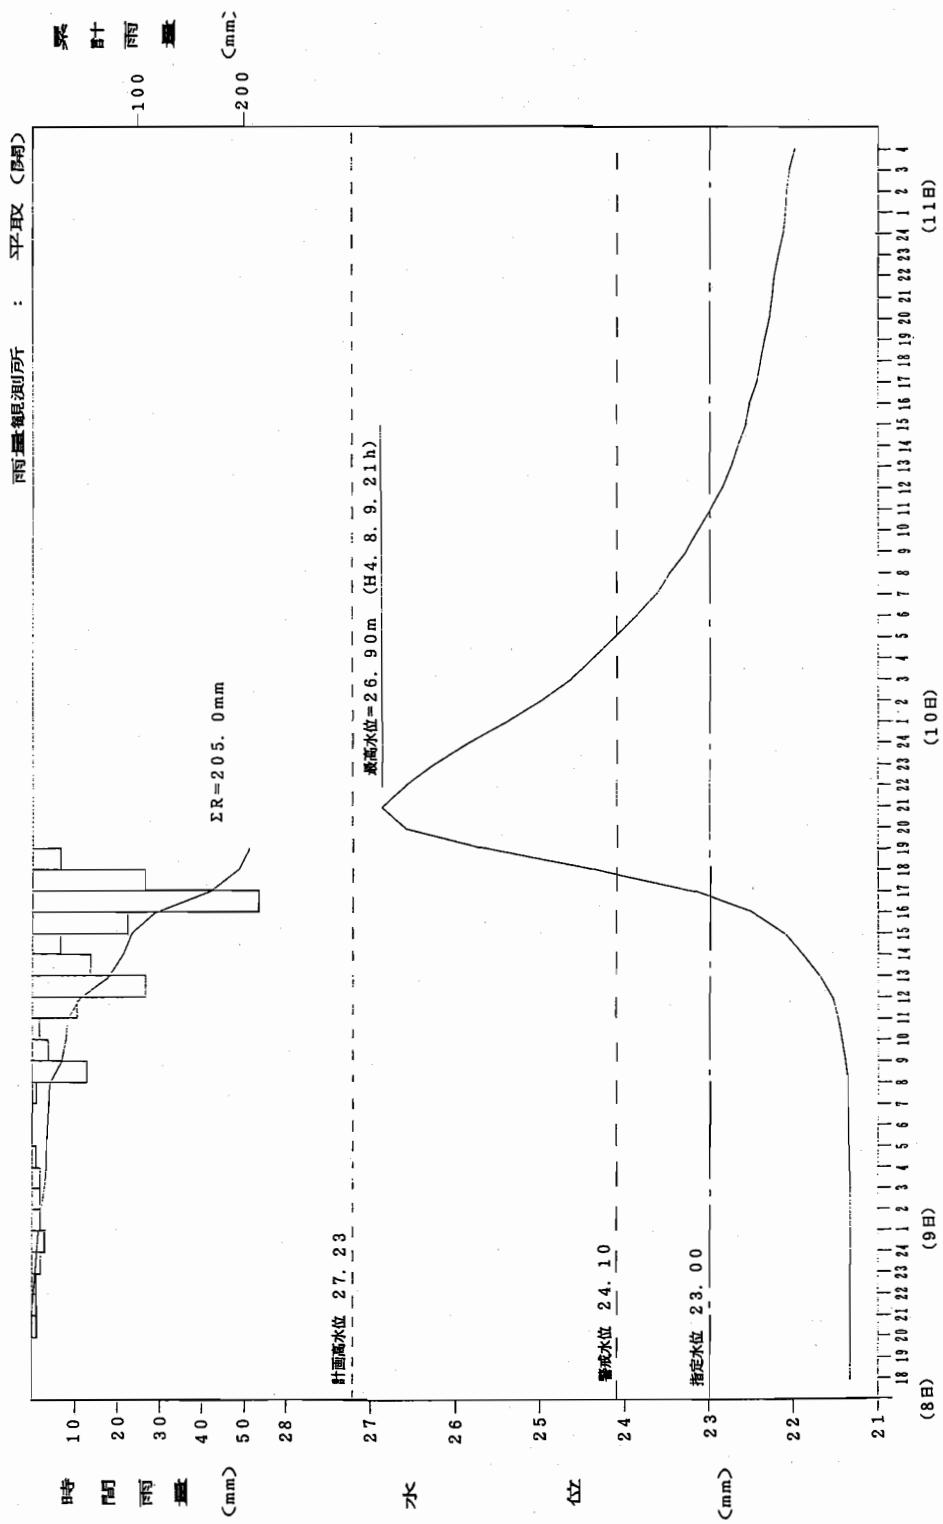
図-II. 7 鶴川水系 平取水位観測所ハイドログラフ

また、沙流川の平取水位観測所においては、9日17時に指定水位を、18時には警戒水位を越え、さらに増水を続け、21時にはピーク水位26.90 m（計画高水位-0.33 m）を記録し、最近の出水である昭和56年8月洪水を上回る大出水となった。

なかでも、沙流川の今回の出水は、非常にシャープな波型となり平取水位観測所の水位上昇は、16時から20時まで、毎時の水位上昇量69 cm, 106 cm, 145 cm, 100 cmを記録し、指定水位を越えてから4時間後に最高水位となった。

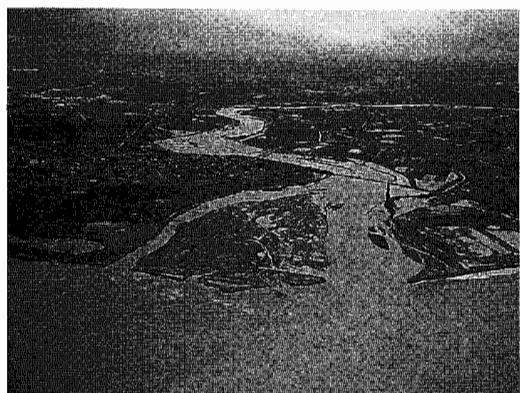
写真-II. 1 鶴川河口出水状況

その他の河川災害として特徴的であった事は、鶴川および沙流川の河口汀線が洪水時の高波により大幅に浸食された事である（河口部写真参照）

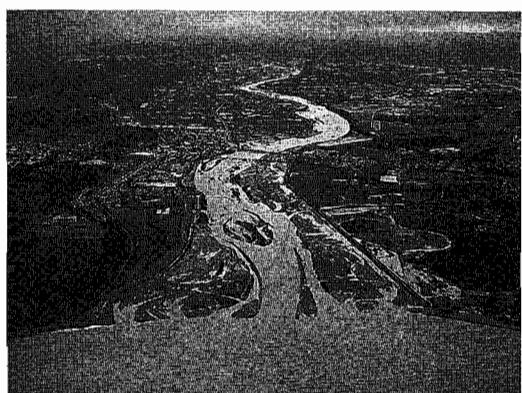
写真-II. 2 沙流川河口出水状況

その結果、沙流川河口部の形状は洪水前と比べ大きく変化し、河口左岸および右岸築堤近くまで波が打寄せ危険な状態となった。

また、河口導流堤背後を洪水流が流れた事により導流堤背後の地盤が大きく洗堀される被害が生じた。

この問題を解消する為、災害関連緊急費により中洲の掘削を実施する事にした。

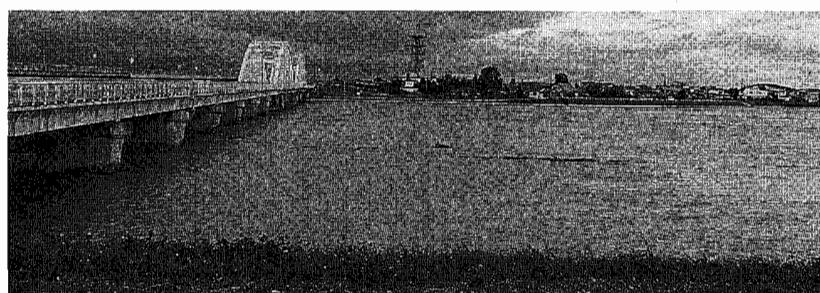
写真-II. 3 鶴川橋上流出水状況

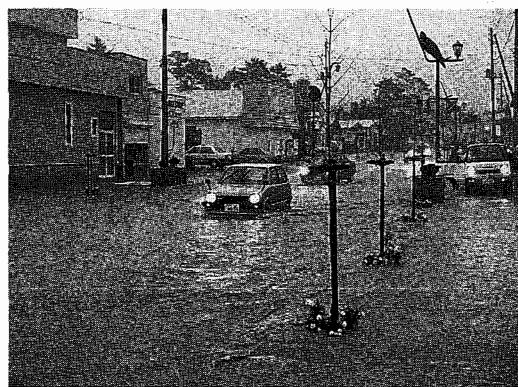
写真-II. 4 穂別町市街道路を濁流が流れる

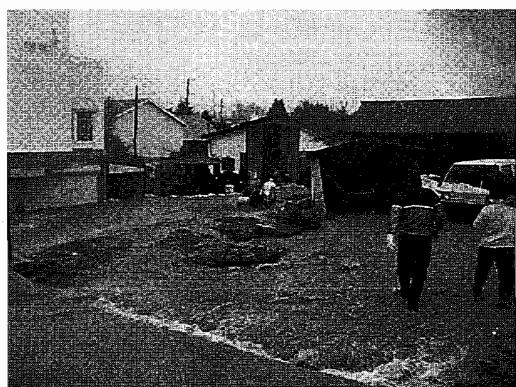
写真-II. 5 穂別町民家を濁流が襲う

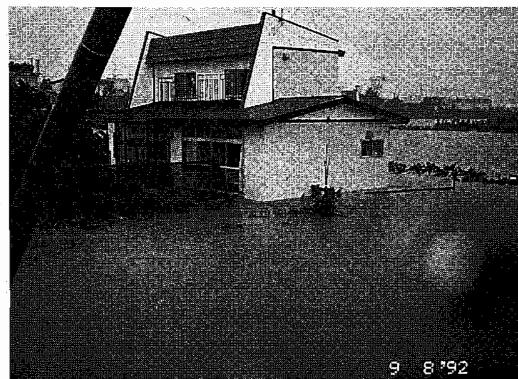
この出水により鶴川沿川の鶴川町及び穂別町、沙流川沿川の門別町及び平取町において直轄区間を含め、いたるところで内水氾濫を起こし浸水面積は鶴川が919 ha、沙流川が328 haとなつた。

写真-II. 6 門別町富川地区内水氾濫状況

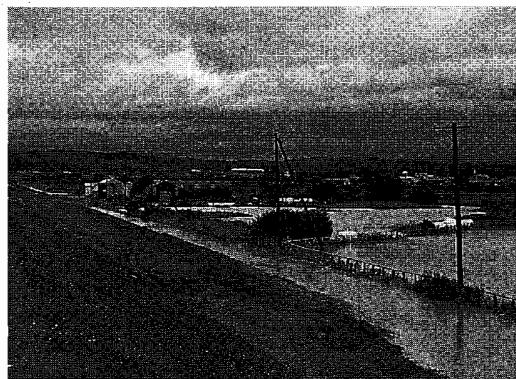
写真-II. 7 沙流川オコタン樋門下流内水氾濫状況

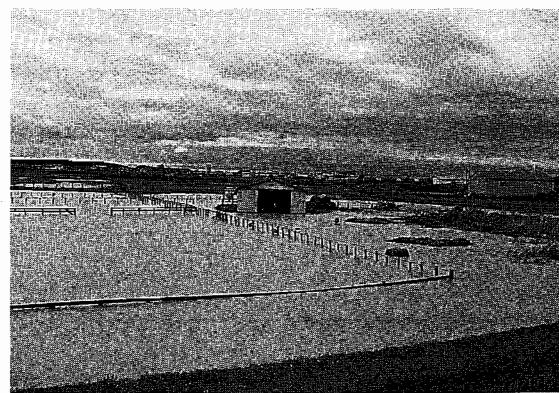
写真-II. 8 沙流川富浜樋門付近内水氾濫状況

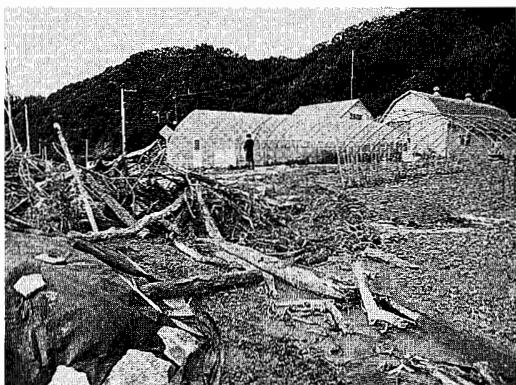
写真-II. 9 土砂流出による被災状況 (穂別町)

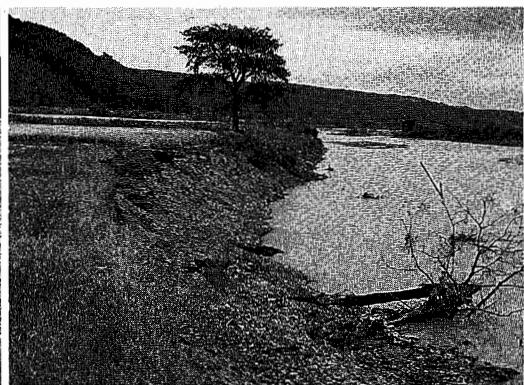
また、護岸を実施していない河岸についても各所で河岸が決壊した。

写真-II. 10 川西頭首工下流右岸地先河岸決壊状況 (鶴川)

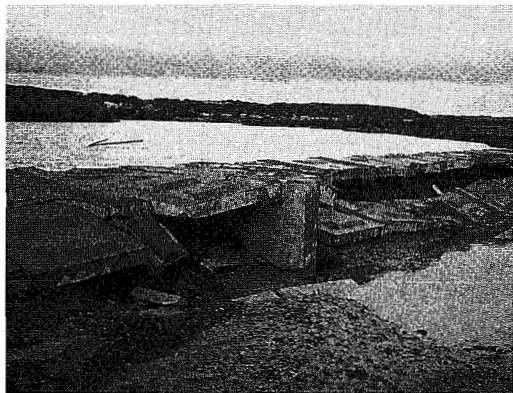
写真-II. 11 河口左岸護岸被災状況（沙流川）

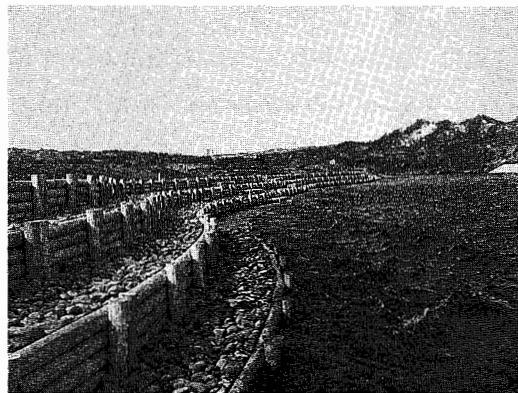
写真-II. 12 多自然型護岸実施例（天塩川支川ウルベシ川＝美深町）

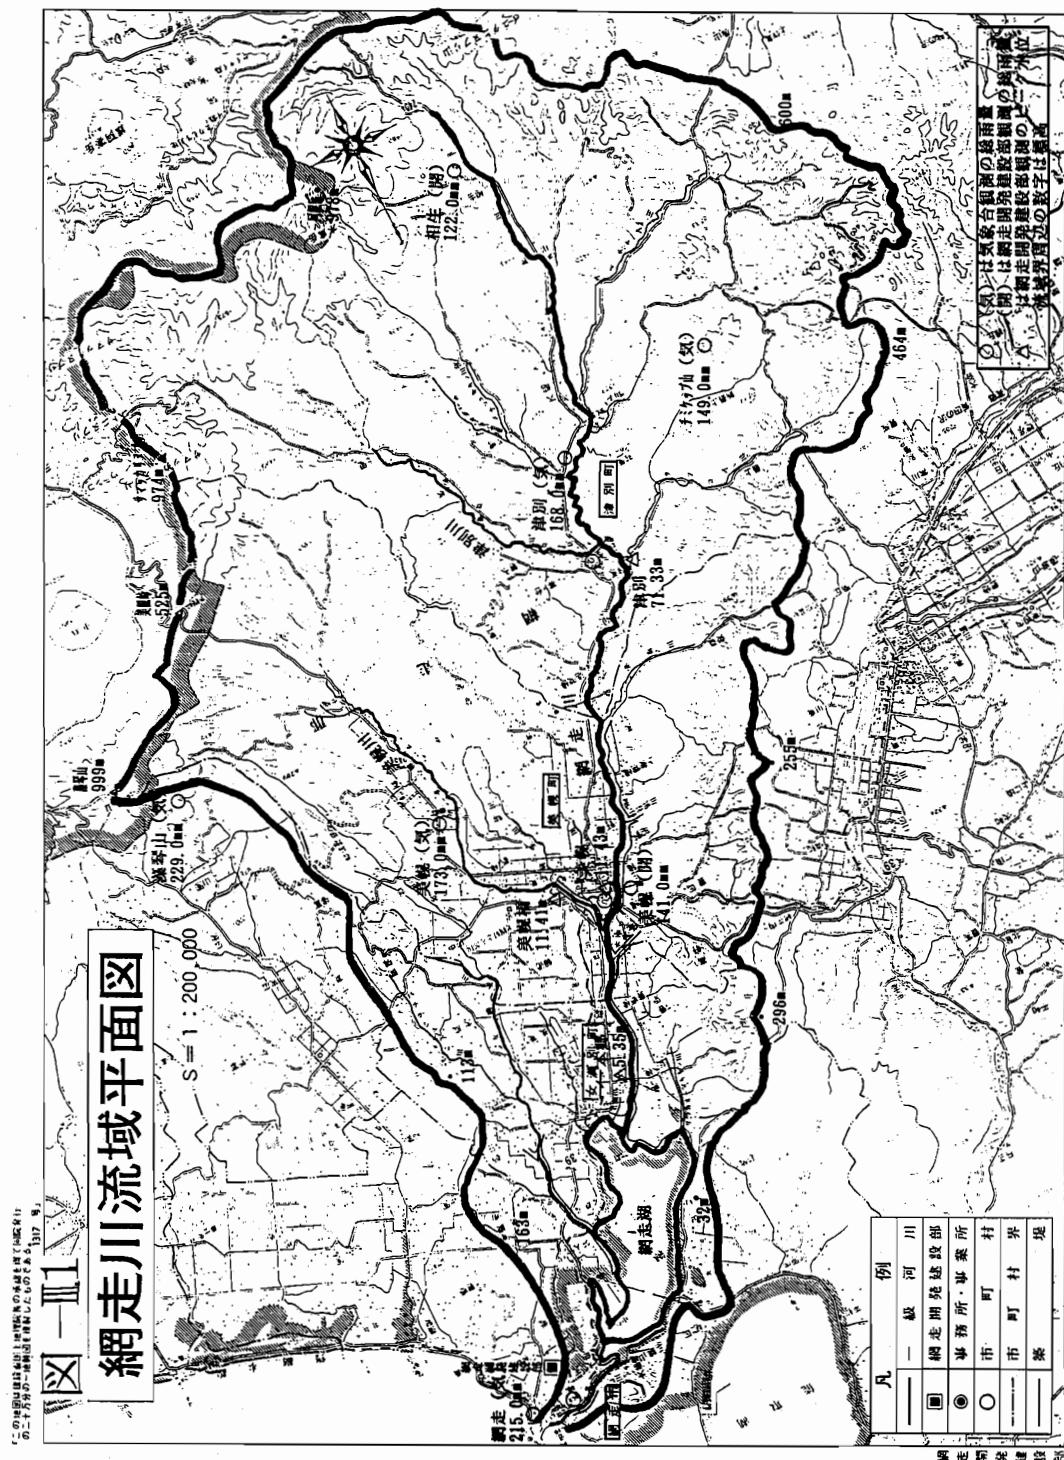
図 III. 1 網走川流域平面図

図-III.1に流域の平面図を示し、主な雨量観測所における降水量と河川のピーク水位を示す。

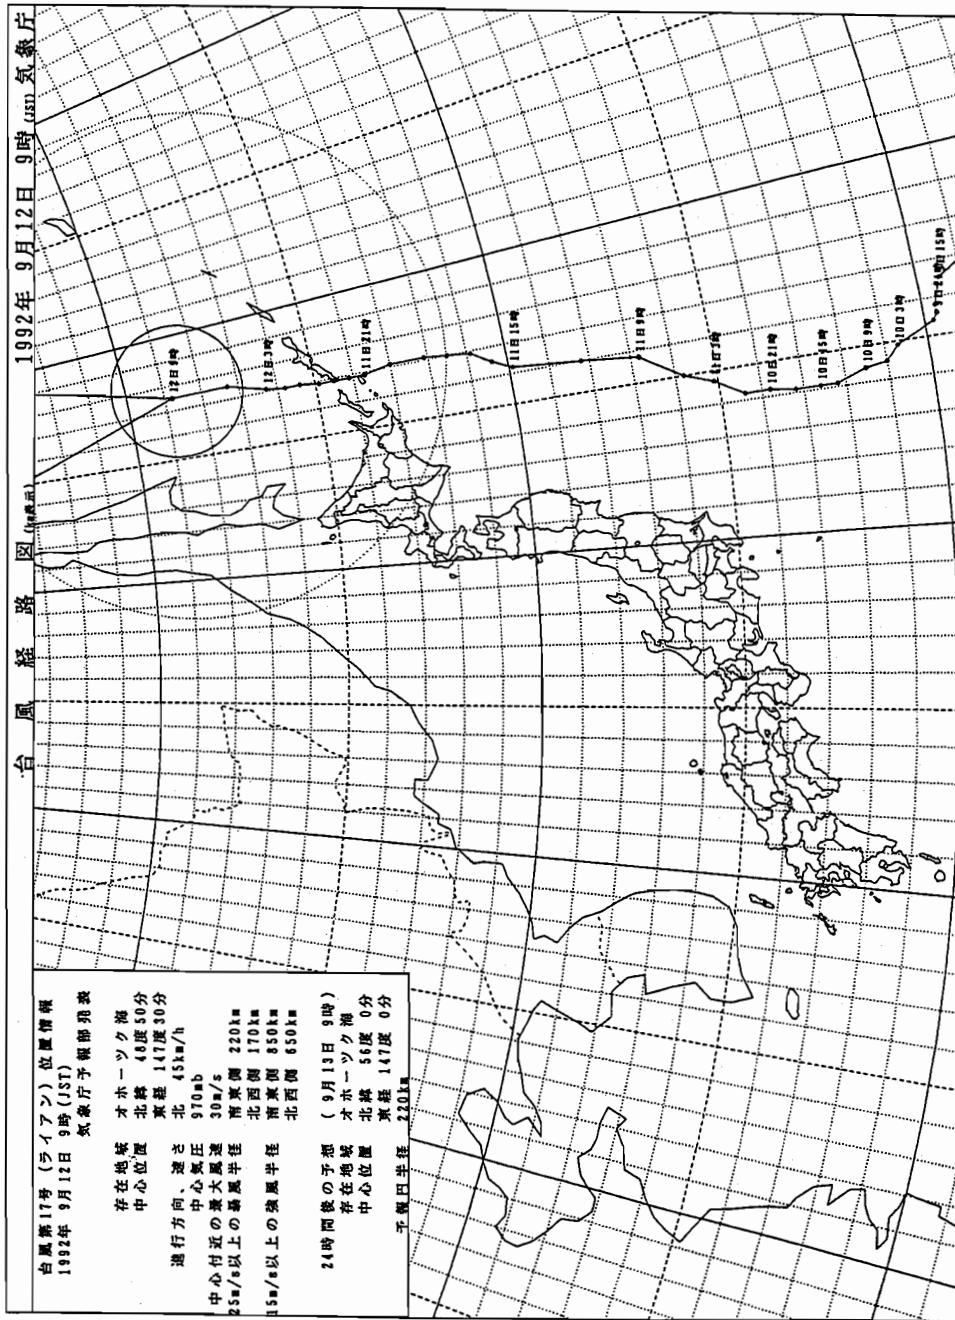
図-III. 3 台風17号通過経路図

また、この間の台風の勢力等に関する状況と台風経路を表-III. 3 及び図-III. 3 に示す。台風 17 号の接近する前日の 10 日から北海道南岸にある前線が八丈島の東海上にある台風によって刺激されて降雨が始まり、台風は海上を北上したため勢力が衰えぬままオホーツク海に入り網走管内に記録的な降雨をもたらした。

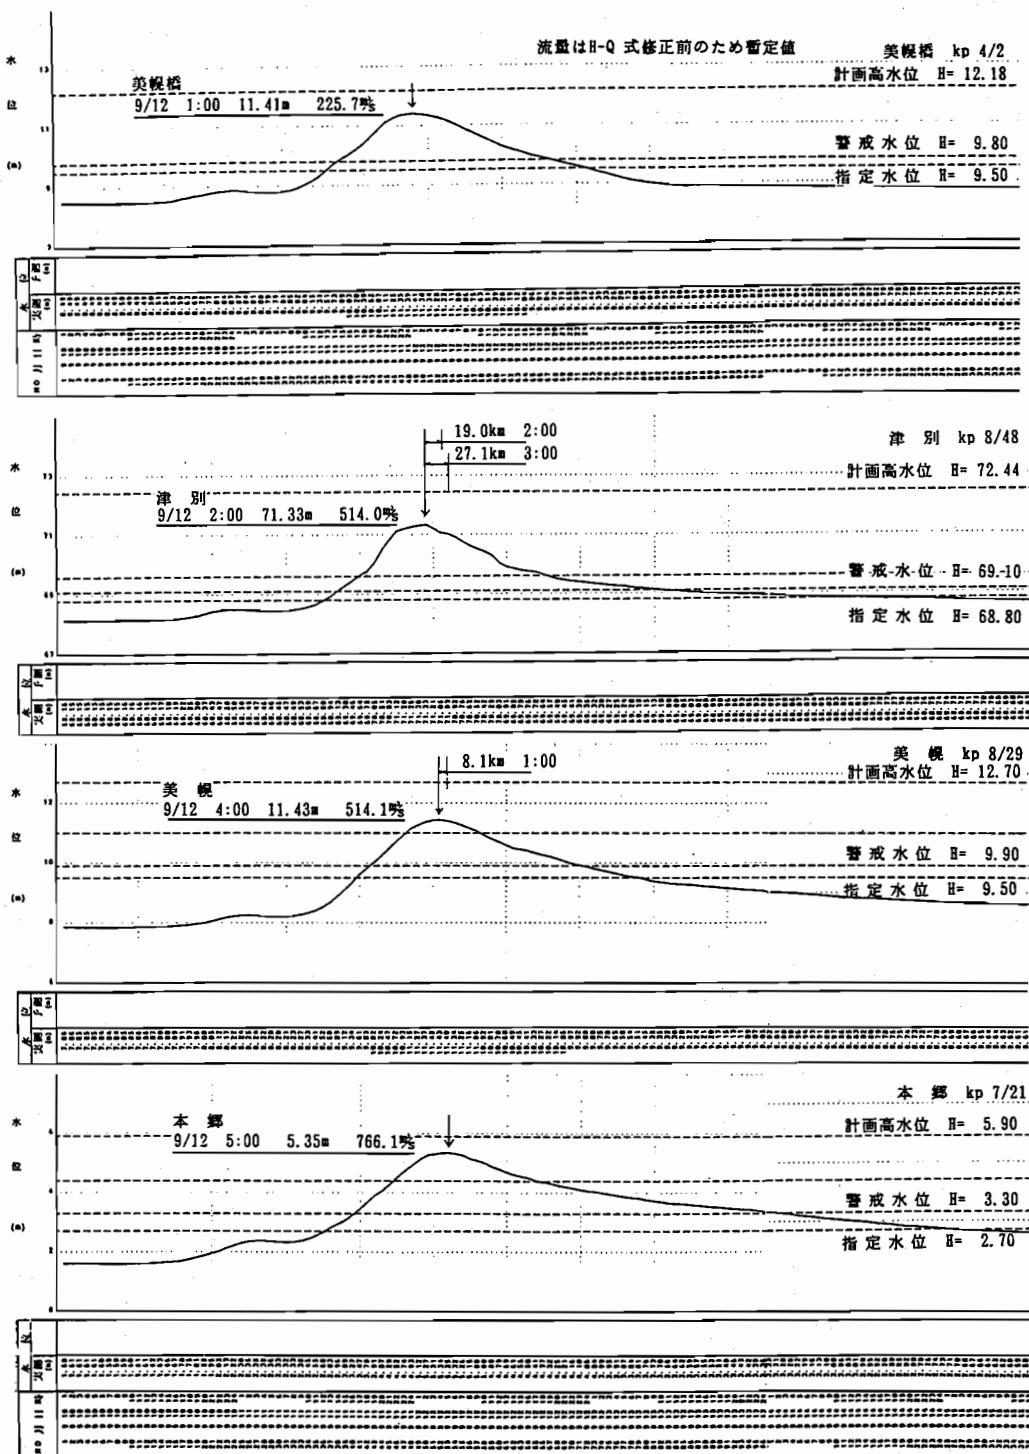
図-III. 8 平成4年台風17号洪水位伝搬図

今回の洪水は東側の山地部で降雨開始が早く、量も大きかったことから中流部の支川、美幌川の流出が早く、9月12日の午前1時にピークをむかえ、本川では上流の津別が9月12日の午前2時にピーク、19km下流の美幌が4時、27km下流の本郷で5時にピークをむかえており、ピークの下流への伝搬は約9km/hである。(図-III.8)

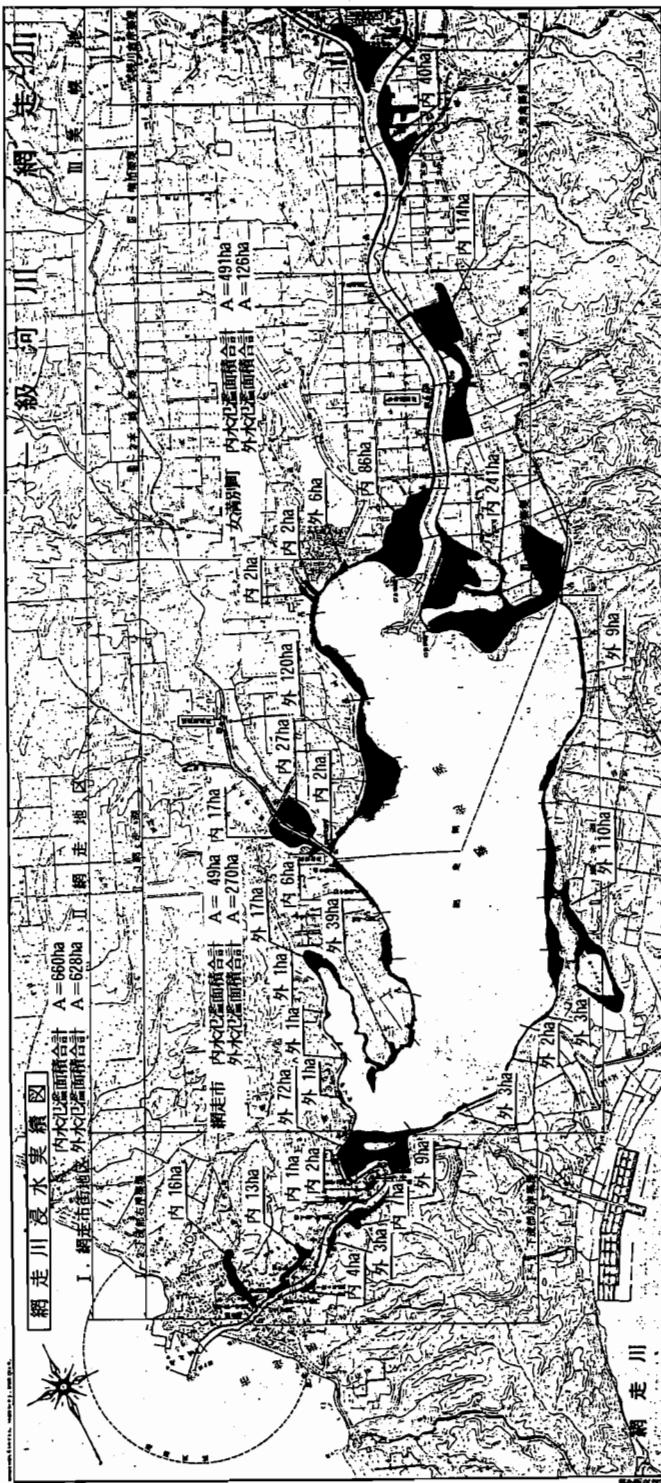
図-III. 11 浸水実績図～1

外水被害の著しかった津別地区では屈曲した河道7箇所で河岸が決壊し、ちょうど蛇行部をショートカットした形で耕地を侵食し、新たな河道が形成された。(北海道管理区間を除く)この区間の外水氾濫面積は230haに及び収穫直前の農作物に多大な影響を与えた。

網走川水系の直轄管理区間での外水氾濫面積合計は628ha、内水氾濫面積合計は660haで網走支庁のとりまとめた被害額の合計は126億円に達し、直轄河川災害の復旧を要する箇所は12箇所、16億円余りになっている。(表-III.6、図-III.11、12)

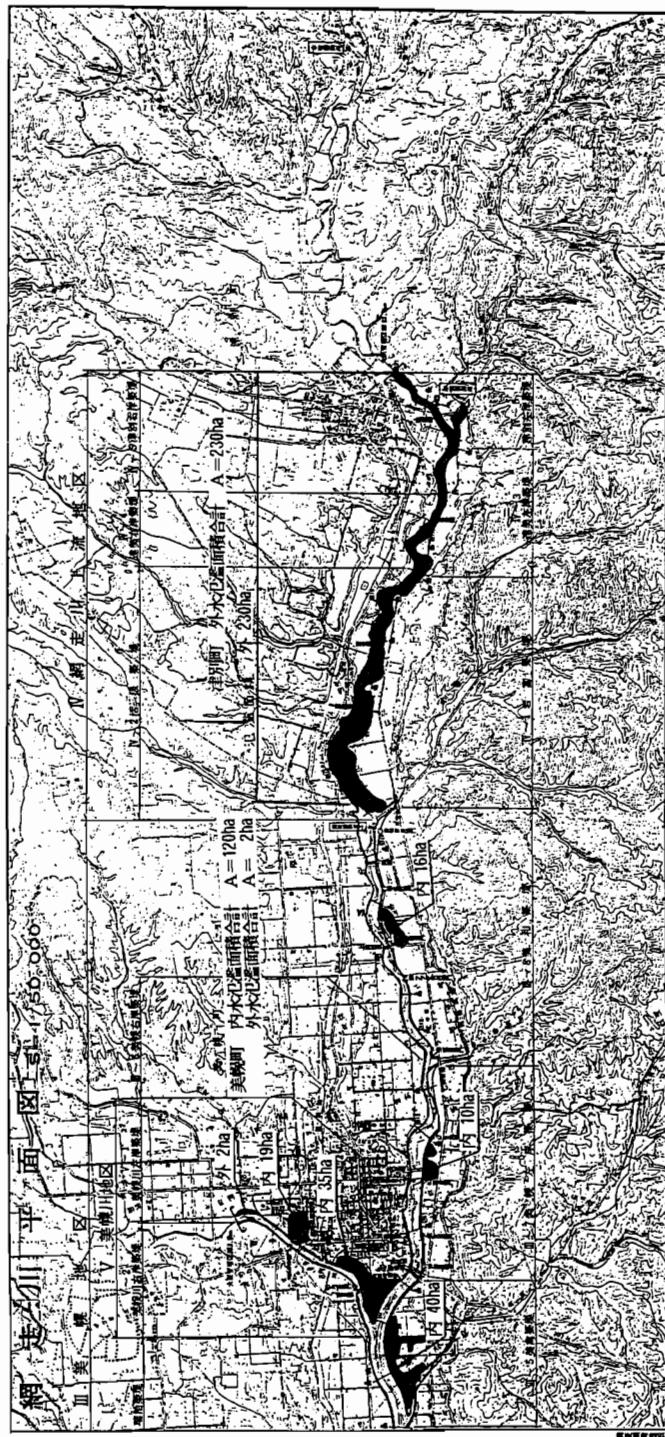
図-III. 12 浸水実績図～2

今回洪水の主な被害を分類すると、外水被害が網走川上流の津別地区、各支川上流及び網走湖周辺の低地で発生し、内水被害は有堤区間の全川的に低地で発生している。特に内水被害が著しかった地区は美幌川と網走川の合流点に囲まれる美幌町日甜地区周辺で、浸水面積35ha、床上浸水7戸を含む150戸の家屋が浸水した。当地区へは旭川開発建設部が所管する排水ポンプ車2台が出動し、8時間の作業で28,800m³の内水を排除した。
