## 北海道南西沖地震（1993年7月12日）に伴う津波堆積物

### Tsunami deposits associated with the 1993 Southwest Hokkaido earthquake, Japan

#### Abstract

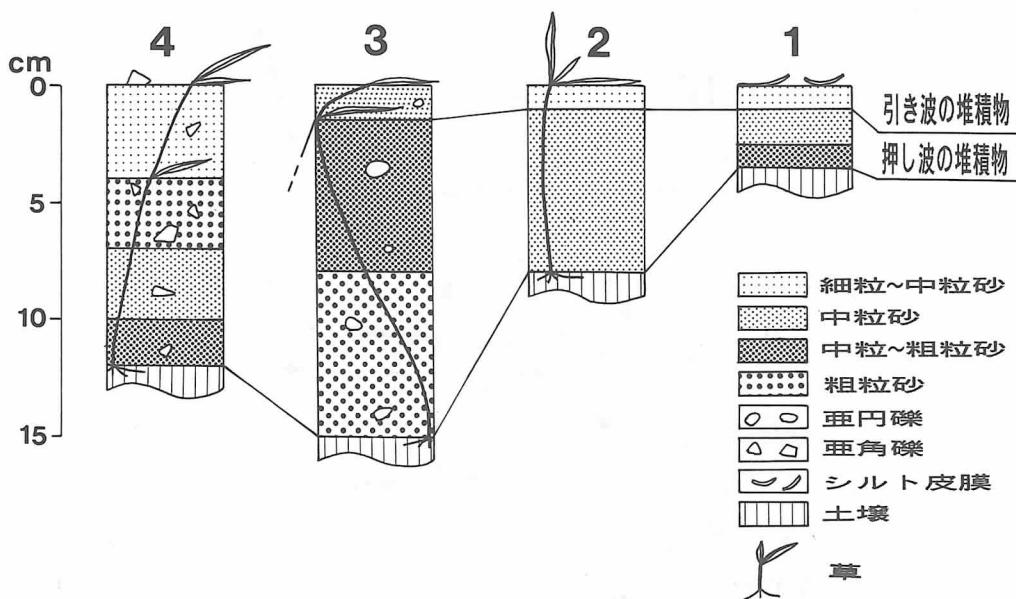
図7 島牧村江ノ島海岸 A, B 地区における津  
波堆積物の柱状図

各柱状図において、津波は右側から押し寄  
せ右側に引いた。

地点1、2および3における堆積物の柱状図を図7に示す。細かく見ると、堆積物中には明瞭な層理が認められる。最も厚く堆積している地点3の砂層は、下部の7cmは亜円礫混じりで淘汰の悪い粗粒砂層、中部の6.5cmも亜円礫混じりで淘汰の悪い中粒～粗粒砂層、上部の1.5cmは淘汰の良い中粒砂層からなる。これらの砂はいずれも外見上現在海岸で見られる砂と同一の

地点2と地点3の各層を追跡した結果、押し波より形成されたと考えられる地点3の中部・下部の砂層は地点2の下部の砂層に、引き波により形成されたと考えられる地点3の上部の砂層は地点2の上部の砂層に、それぞれ対応することがわかった。一方、地点1では、下部に中粒～粗粒砂層、中部に中粒砂層、上部に細粒～中粒砂層が認められる。ここでも、地点3の各層との対比を試みた結果、中部・下部の砂層が押し波に、上部の砂層が引き波に由来すると推測された。このように、休耕田一帯では、まず押し波により砂が厚く堆積し、その後、引き波により砂が薄く堆積したというプロセスが考えられる。押し波の堆積物は下位ほど粗粒で、その上位の引き波の堆積物は押し波の堆積物よりも細粒なため、見かけ上、津波堆積物は上方に向かうにつれ細粒化する級化構造を示す。

2列目の草・漂流物帯から急斜面までの平坦面上には、砂が痕跡程度ではあるが確認できる。2列目の草・漂流物帯の先、津波の最大到達地点までの範囲内では、砂は残されていなかった。急斜面上に残った草株の根元には、局所的に層厚2~5cmの中粒~粗粒砂が堆積している。この砂は直径1~2cmのコンクリートの礫を含むことから、津波により斜面が侵食された後に堆積したものと思われる。一方、急斜面の下の緩斜面~平坦面には、層厚が10cm程度の砂層が堆積している。地点4には層厚2~4cmの4層の砂層からなる合計12cmの厚さの砂層が認められた。図7に砂層の柱状図を示す。上から2層目の砂層は最も粗粒で、粗粒~極粗粒砂からなり直径2~10cmのコンクリート礫を含む。この緩斜面~平坦面上には草が生えているが、津波堆積物に埋まった草は旧地表面の根元から現地表面までいずれも海側に折れ曲がっている(写真6)。のことから、地点4の砂層は繰り返し来襲した津波の引き波により形成されたと推測した。

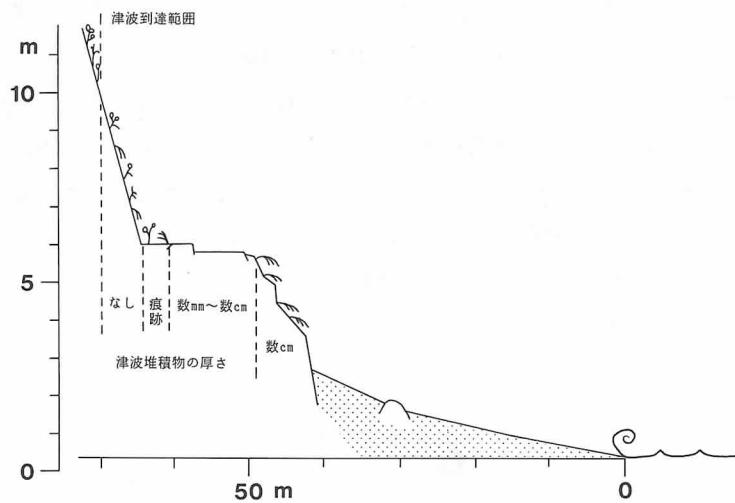
図13 測線e-e'沿いの地形断面図

測線の位置は図12を参照。

調査は瀬棚町三本杉の海岸から砂浜、急斜面、国道229号線、丘陵の急斜面までの範囲についておこなった。平面図を図12に、e-e'断面を図13にそれぞれ示す。本地区は、緩やかに弓状に連なる三本杉の砂浜の最も内陸側（東側）にあたる。
