豊浜トンネル西側（古平側）坑口岩盤崩落

Gigantic rock - fall at the western (Furubira town side) entrance of Toyohama Tunnel

北海道大学大学院理学研究科地球惑星科学専攻

渡辺暉夫・箕浦名知男

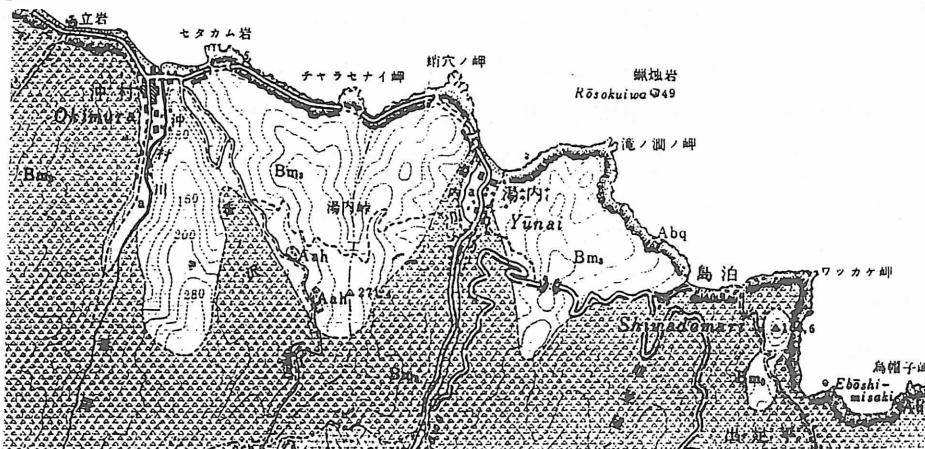
図2 豊浜トンネル周辺の地質 (根本ほか, 1955 より)

ーダーダイク (feeder dike) も見られる。根本ほか (1955) や Yamagishi (1981) では付近に岩脈が記録されている (図2: チャラセナイ岬に南で、湯内岬南にある記号Aahの部分)。上部層 (ユニットIII) は層理の発達した Reworked hyalo-clastite である。今回の崩落岩塊の頂部は、薄く剥がれた最上部を除けば、ちょうど中部層と上部層との境界にあたる。崩落崖の周辺部には、方向・間隔の不規則な亀裂10数本が、植生の付着によって推定されるが、剥離亀裂はあまり発達していないことから、一見均質である。

上部・中部・中部・下部の地層境界は、崩落後に大きな氷柱が発達したことからわかるように、「水みち」であった。豊浜トンネル崩落事故調査委員会の報告では上中部境界と中下部境界付近の水圧はそれぞれ最大 1.37 kgf/cm^2 , 1.16 kgf/cm^2 であった (5~6月測定)。渡辺ほか (1997, 本報告集) は豊浜周辺が新しい隆起地域であると考えている。

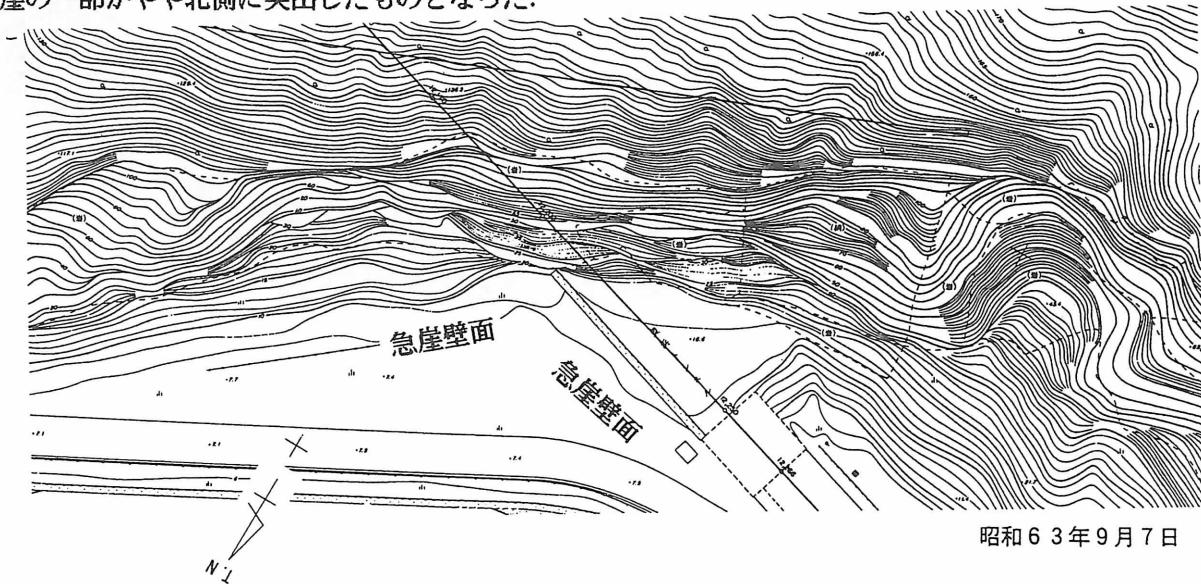
が、平面的にも分布が限られる窪みである。図1の窪みが北西に面しているのに対して、この窪み北ないし北北東に面している。海蝕崖も豊浜トンネル出口で北西に面した崖から北ないし北北東に面する崖に方向が変わる（図5）。渡辺・箕浦（1997）が考察したように、窪み形成が岩盤崩落を誘発する岩盤剥離を促しうるものであるとすると、北ないし北北東に面していた豊浜トンネル西坑口の海側急崖もまた、過去にあった岩盤崩落で形成されたものであったと考えることが出来よう。勿論、この崩落は記録には残っていないし、崖錐の堆積量からすれば1000年を越える過去の出来事であったかもしれない。豊浜トンネルの海側の支えは上述の二方向の窪み形成によって、北東一南東に連なる海蝕崖の一部がやや北側に突出したものとなった。
