2010年2月27日チリ・マウレ地震 建築物被害調査報告

Chile, Maule Earthquake of February 27, 2010
Reconnaissance Report on the Damage to Buildings

緑川光正¹, 加藤博人², 向井智久³, 田尻清太郎⁴, 斎藤大樹⁵

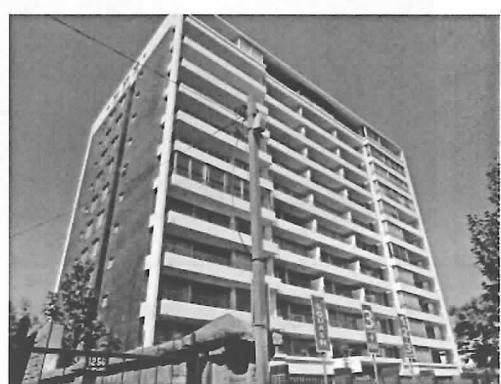
2009 年に建設された地上 12 階建て、地下 2 階の鉄筋コンクリート（以下、RC と略記）造壁式構造の集合住宅である（写真 3.1.1）。地下 2 階が自走式の駐車場となっており、地下 1 階の梁間方向の壁が写真 3.1.2 のように大破し、高さ方向に縮んでいた。壁厚さは、150mm であった。また、柱形のない壁柱の帶筋端部が 90° フックになっていた。

写真 3.1.1 建物外観

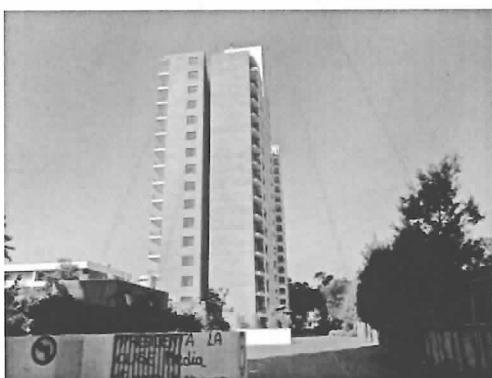
地上 18 階、地下 2 階の RC 造壁式構造の集合住宅である。写真 3.2.1 の手前にも同規模の集合住宅が建っており、それら 2 棟の建物に挟まれる敷地が地下 2 階の自走式駐車場となっている。地下 1 階において、梁間方向の RC 造壁の多くが壁に取り付く梁の下端付近で大破していた（写真 3.2.2、写真 3.2.3）。壁柱主筋は D25、帯筋は D8 相当である（注 3）。また、一部の柱では柱頭が大きく損傷しており、1 階床スラブを貫通して外から光が差し込んでいた（写真 3.2.4）。

写真 3.2.1 建物外観

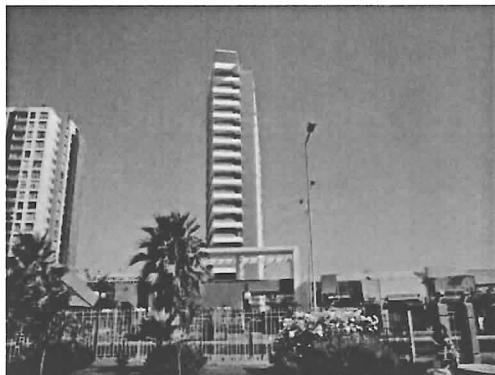
細長い平面形の 20 階建て高層集合住宅である。建物全体が少し傾斜しているという情報があつたが、許可が得られず内部は調査できなかつた。本建物は、市当局によって居住不可と判定されていた（写真 3.3.1、写真 3.3.2）。

写真 3.3.1 建物外観

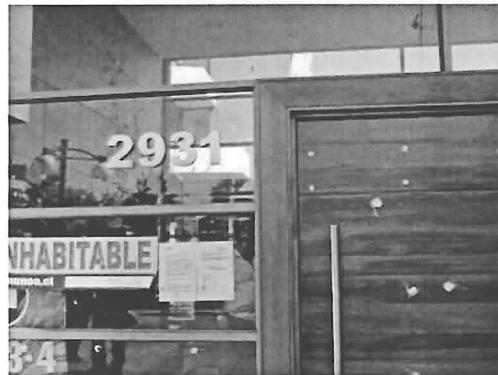
写真 3.3.2 市の判定結果の表示

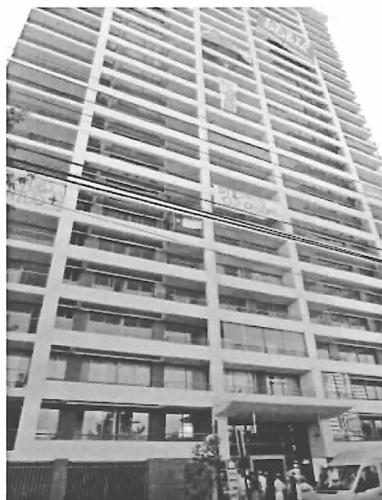
地上 26 階、地下 1 階の RC 造壁式構造の高層集合住宅である（写真 3.4.1）。玄関脇の RC 造耐力壁の付帯柱（主筋 D35、帯筋 D13 相当）は、写真 3.4.2 のように脚部で圧壊している。写真 3.4.3 は、付帯柱を建物内部から見た様子である。また、当該壁の地下 1 階部分では、柱梁接合部が大きく損傷していた（写真 3.4.4）。これは、連層耐力壁の地下部分で壁が無くなっていること（下階壁抜け柱）が原因していると考えられる。

写真 3.4.1 建物外観

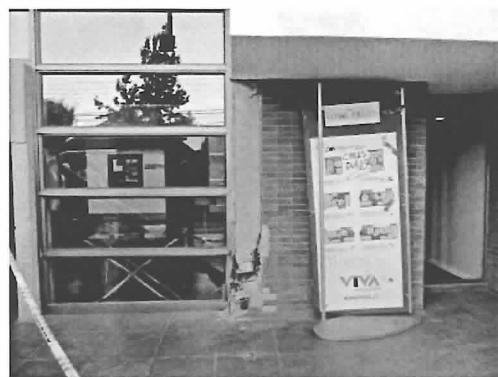
写真 3.4.2 1階柱脚の圧壊

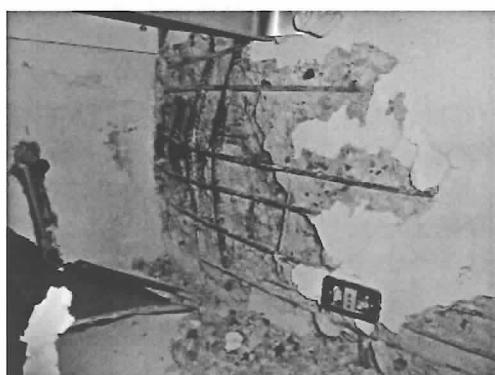
写真 3.4.3 写真 4.4.2 の内部の様子

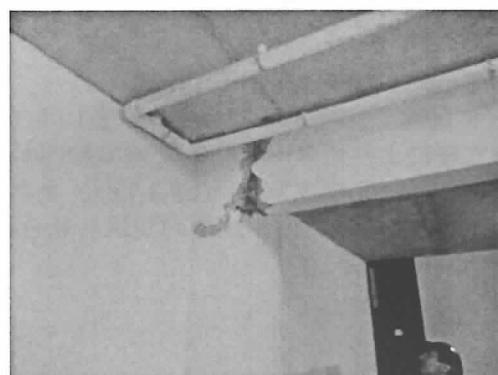
写真 3.4.4 写真 3.4.2 の地下部分

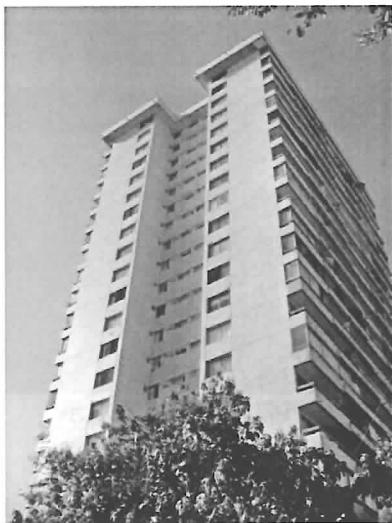
地上 22 階の RC 造高層集合住宅で、築 38 年程経過している（写真 3.5.1）。外壁の方立壁はれんが積みの非構造壁であり、ほぼ全フロアで写真 3.5.2 のような損傷が発生している。構造体の損傷は、ほとんど見られないとのことであった。

写真 3.5.1 建物外観

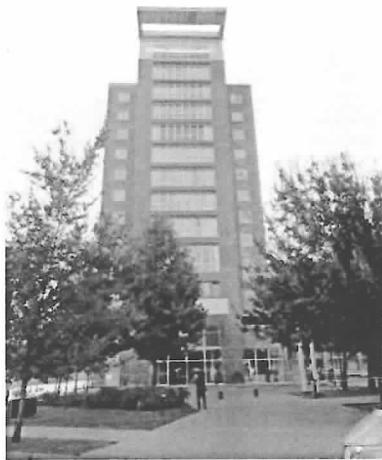
地上 12 階の宿泊施設であるが、建物内に立ち入れないため外観のみの調査である（写真 3.6.1）。低層部の梁端、高層棟と接する部分と柱頭接合部に損傷が見られた（写真 3.6.2）。建物内部を調査した人の話によると、地下の RC 造隅柱が圧壊していたとのことである。

写真 3.6.1 建物外観

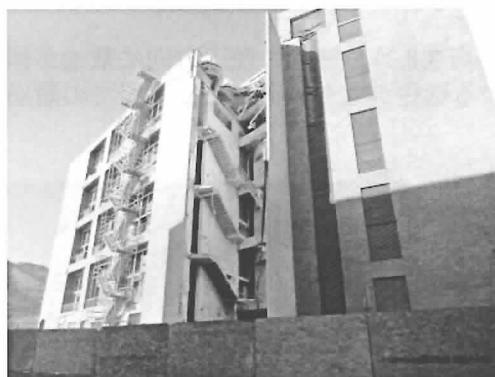
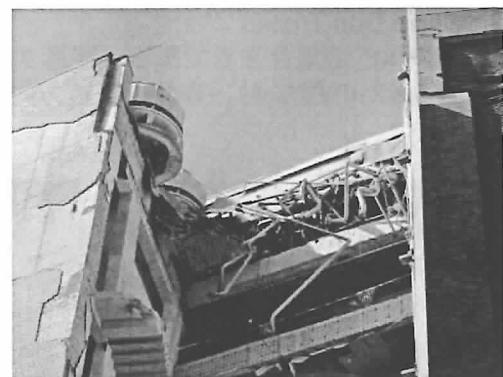
地上 5 階建て、他 4 棟からなる商業ビルである（写真 3.7.1）。外階段の目隠し壁が崩落していた。方立壁により短スパン化した壁梁端部が大きく破損しているほか、一部には柱梁接合部の破壊が見られた（写真 3.7.2、写真 3.7.3）。また、ペントハウス階は、下階の床が抜けて傾いていた（写真 3.7.4）。敷地には、地盤の変状も見られた（写真 3.7.5）。

写真 3.7.2 外部階段壁の崩落, 階段室鉄骨梁の落下

写真 4.34 外壁の脱落 (写真 3.7.2 を再掲)

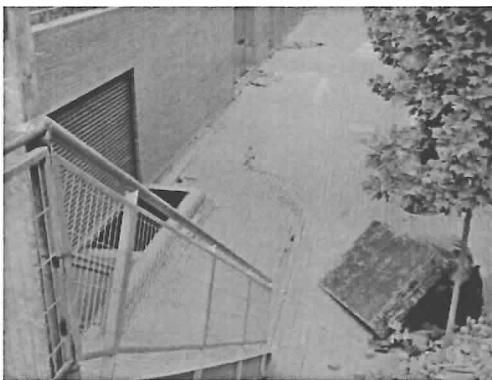
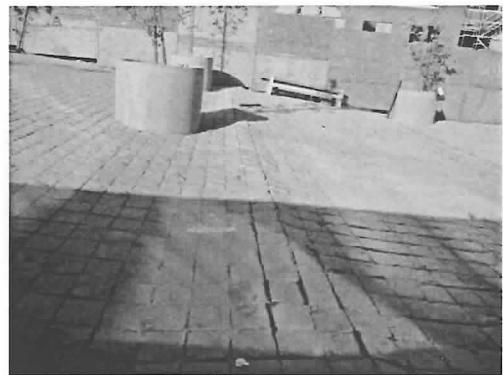
写真 3.7.5 周辺地盤の変状

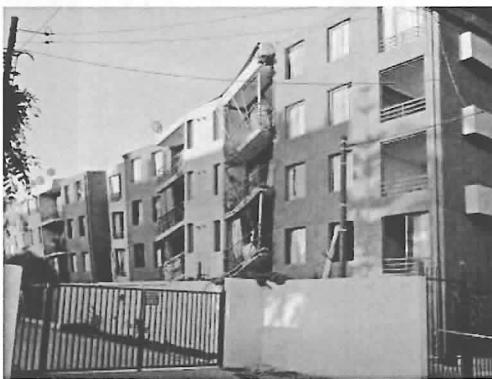
地上 5 階の RC 造集合住宅である（写真 3.8.1, 写真 3.8.2）。建物の短辺方向に敷地が傾斜しており（写真 3.8.2 の右方向），建物の長辺方向に連なる壁柱が大きく破壊し，1 層での層崩壊が確認された。

写真 3.8.1 建物外観（長辺方向）

写真4.6 1層部分の層崩壊
(写真3.8.1を再掲)

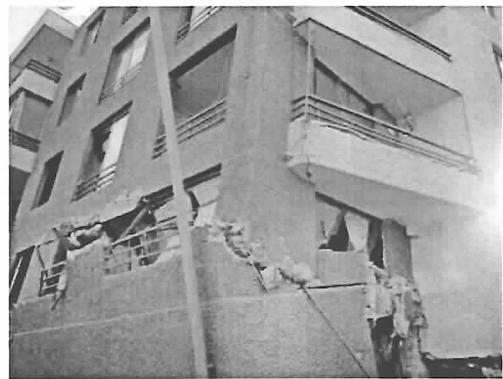
写真 3.8.2 建物外観（短辺方向）

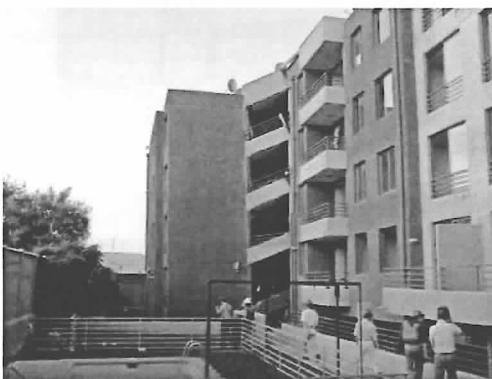
地上 5 階のピロティ形式 RC 造集合住宅である（写真 3.9.1）。ピロティ階となる 1 階駐車場では，耐力壁の枚数が少ない（写真 3.9.2）。1 階壁柱の柱頭，柱脚部では軸力と曲げによる塑性ヒンジが形成されており，1 層の層崩壊が確認された（写真 3.9.3）。また，側柱のない耐力壁にも，せん断破壊が確認された（写真 3.9.4）。

写真 3.9.1 建物外観

写真4.7 ピロティ層の崩壊
(写真3.9.1を再掲)

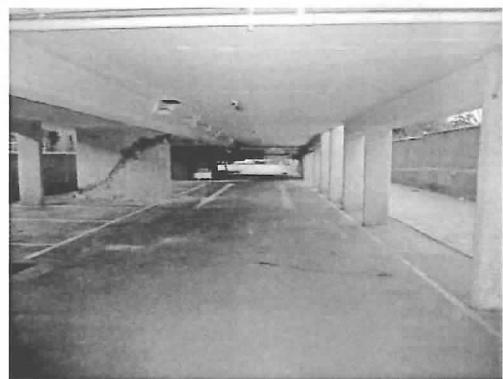
写真 3.9.2 ピロティの 1 階駐車場

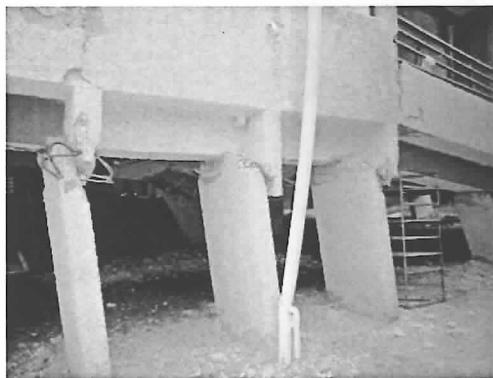
写真 3.9.3 曲げヒンジが生じた壁柱

写真 4.18 曲げヒンジが生じた壁柱
(写真 3.9.3 を再掲)

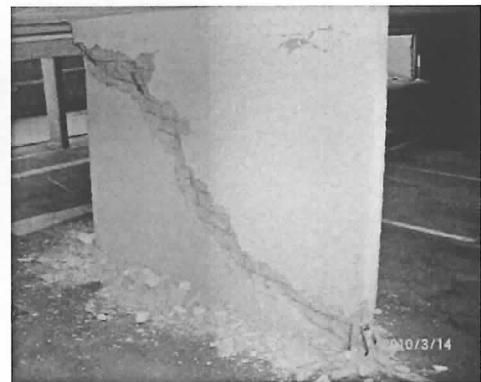
写真 3.9.4 せん断破壊した壁

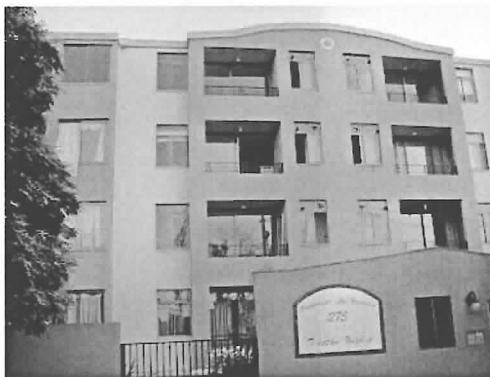
地上 4 階のピロティ形式の RC 造集合住宅である（写真 3.10.1）。建物 1 階外周部は T 字形の壁柱で構成され、中央部分は連層耐力壁構造となっている。T 字形の壁柱は、写真 3.10.2 のように高さ 500~600mm 付近で損傷が大きく、部材全域のコンクリートが脱落して軸力を負担できない状態であった。また、1 階耐力壁でもコンクリートが剥落しており、損傷程度は大きい。エントランス左側にある壁上端にスタイロフォーム状の充填物があり（写真 3.10.3），外周部の耐力壁は地震力に対して有効に働いていないと推測される。

写真 3.10.1 建物外観

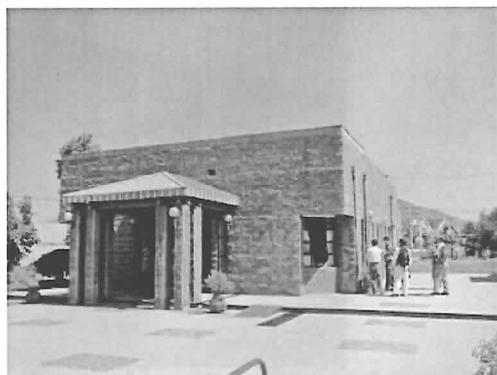
チリ国日本人学校の講堂で、コンクリートブロック造の2階建て建物である（写真3.11.1）。ブロック壁の目地部と軸体から張り出した片持ち壁の一部に、ごく軽微なひび割れが見られた（写真3.11.2）。その他、天井材の一部にずれが生じていたが（写真3.11.3），全体的には軽微な被害であった。

写真 3.11.1 建物外観

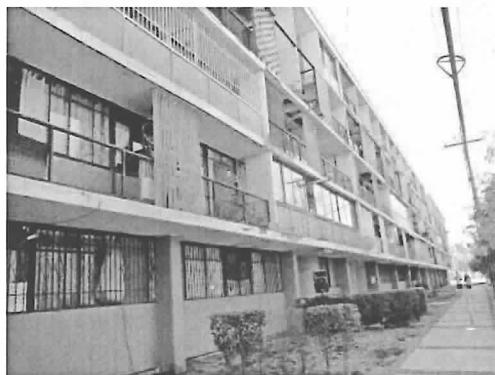
SERVIU（住宅・都市計画省住宅計画局）によって建設された地上4階、中廊下形式の低所得者向け分譲集合住宅で、築54年程度経過している（写真3.12.1）。RC造耐力壁付きラーメン構造で、架構内の壁はれんが積みの非構造壁（Infilled Wall造（注4））である。

写真 3.12.1 建物外観

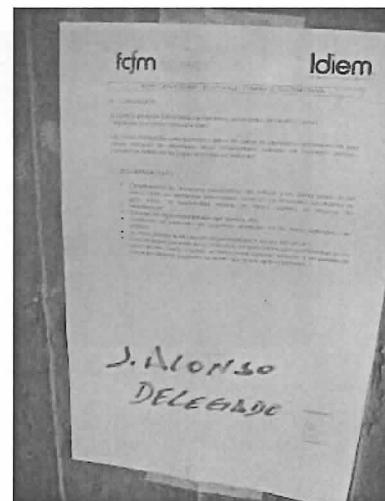
災度調査を終えており、その診断結果と注意事項が掲示されていた（写真 3.12.2）。中廊下と戸塀壁部分の組積造壁にひび割れが見られ、完全に脱落している部分もあった（写真 3.12.3）。本建物は、これまでにチリ国で起こった 1960 年の地震（Mw9.5）や 85 年の地震（Mw7.8）などの大地震動を経験しながらも、現在まで継続使用されてきた。組積造壁には、ひび割れの修復跡も散見された。一方、外部階段の踊り場部分を支える梁部材に、長期荷重によるひび割れやたわみが生じていた（写真 3.12.4）。また、別棟では一端をローラー支持された飾り梁が地震動の影響で脱落する被害も見られており（写真 3.12.5），補強工事を行う際にはこれらに対する補強措置も必要と考えられる。

写真 3.12.2 診断結果の表示

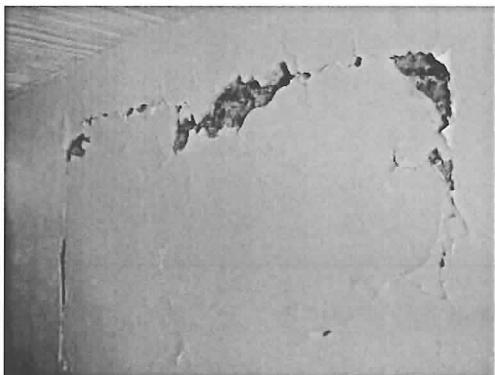
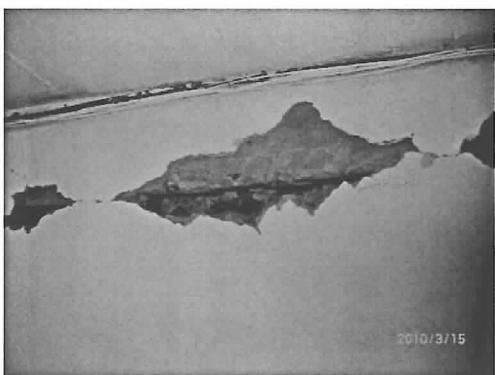
写真 3.12.3 非構造内壁の損傷

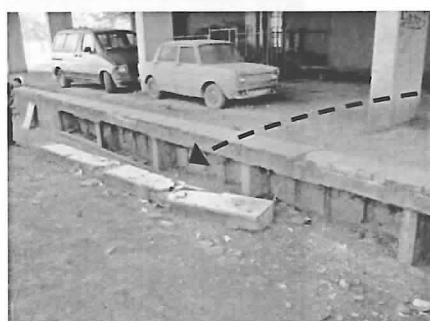
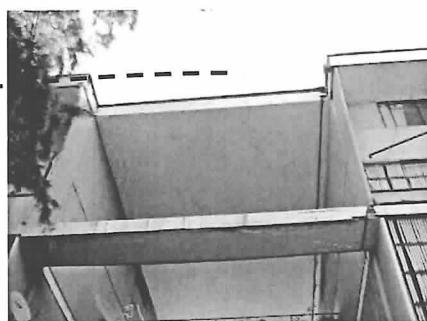
写真 3.12.5 屋上部分の飾り梁が脱落 (左は落下した梁)

写真 4.33 飾り梁の脱落 (写真 3.12.5 を再掲)

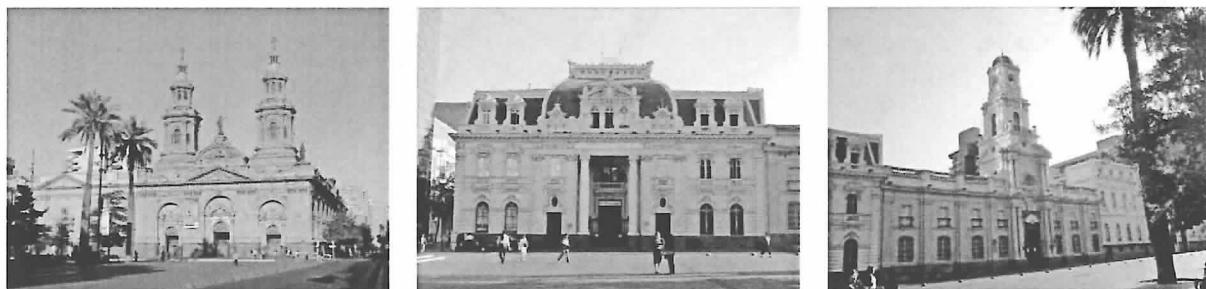
今回調査した範囲では、サンティアゴ市内の古い組積造（石積みやれんが造）建物には、大きな被害は殆ど発生していないようであった。また、市内の多くの一般建物では、地震後出入り口のドアが開かない等の不具合が起きていたようであるが、外観上の被害は殆ど見られなかった（注6）。

写真 3.13.1 サンティアゴ市内の組積造建物（外見上無被害）

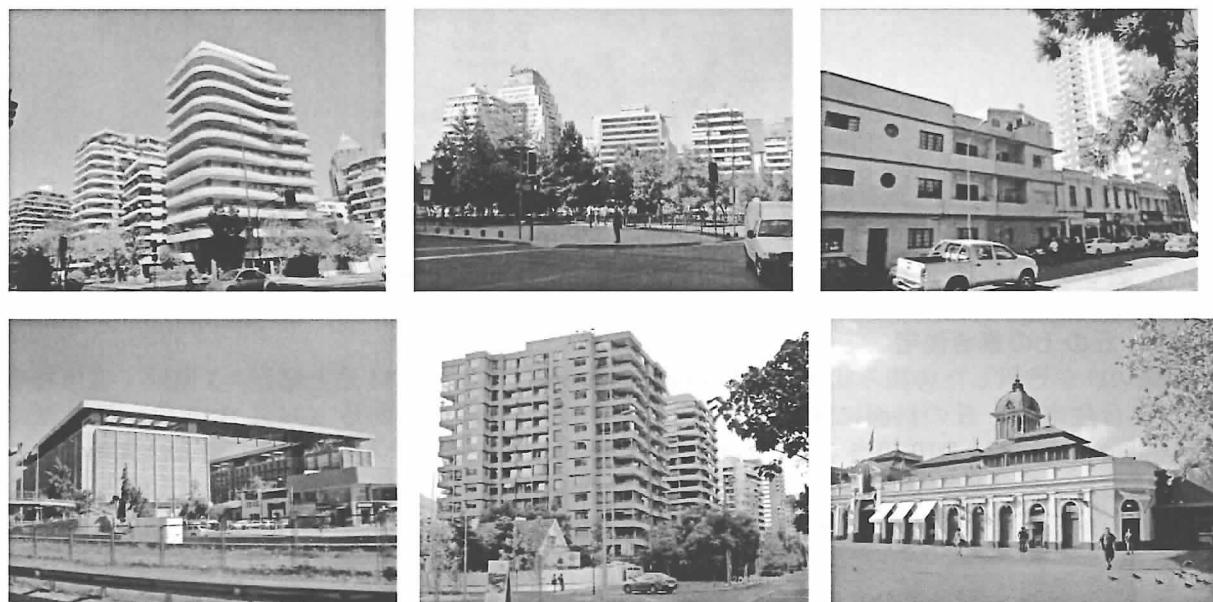
写真 3.13.2 サンティアゴ市内の一般建物（外見上無被害）

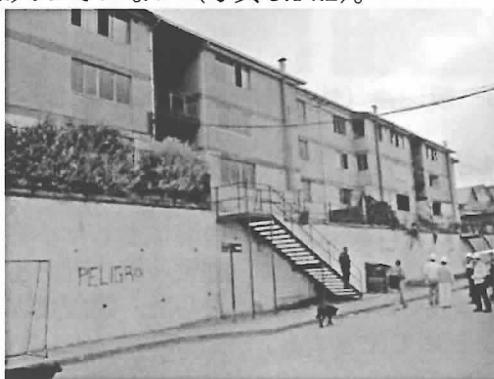
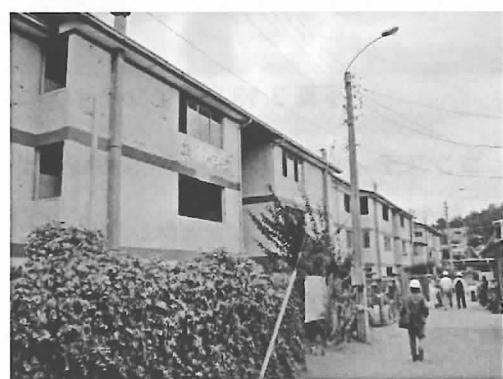
SERVIU が建設した枠組み組積造 (Confined Masonry, 以降, CM 造と略記) 3 階建て低所得者向け集合住宅で、丘の斜面に建つ築後 10~15 年程度の建物である (写真 3.14.1)。柱寸法は 200x300mm, 主筋は D10 相当で $\phi 4$ 程度の帶筋が約 150mm 間隔で入っている。壁には穴あきれんがを使用し、4~5 段おきに目地部に水平鉄筋 (はしご筋) が壁全幅に渡って入っているが、鉛直鉄筋は入っていない (写真 3.14.2)。

写真 3.14.1 建物外観

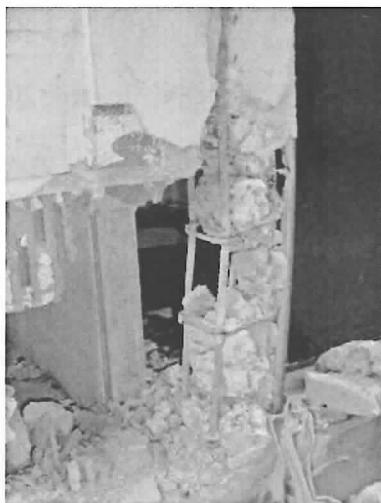
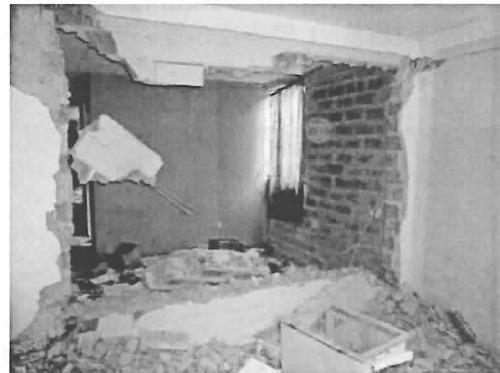
写真 3.14.2 CM 造の柱と壁部分

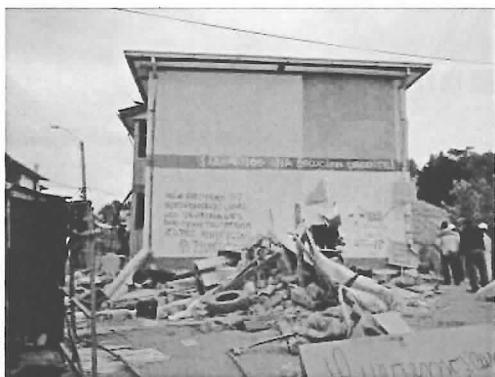
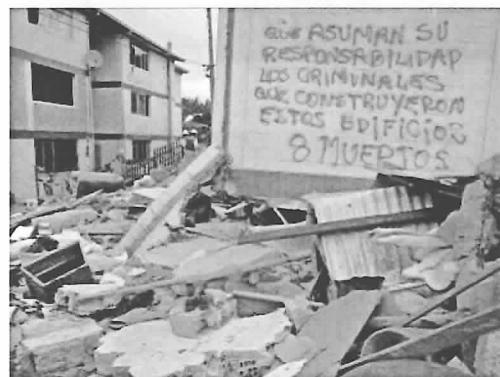
写真 3.14.3 1階部分で層崩壊した建物

敷地の崖近くの一番高い場所に建つ住棟が 1 階部分で層崩壊し（写真 3.14.3），2 家族 8 名が死亡している。崖の上部に少し亀裂が入っており，盛り土された可能性もある。柱梁接合部には，帯筋は入っていない（写真 3.14.4）。

写真 4.10 1階部分で層崩壊した CM 造（写真 3.14.3 を再掲）

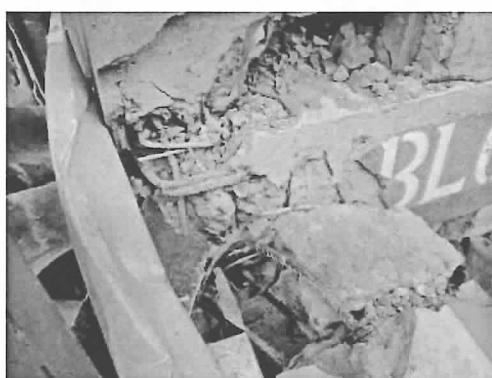
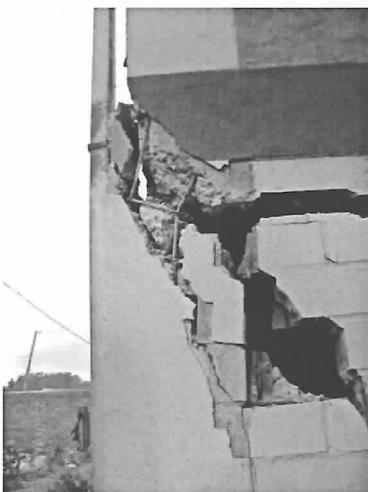
写真 3.14.4 柱梁接合部

写真 4.25 CM 造柱梁接合部の破壊
(写真 3.14.4 を再掲)

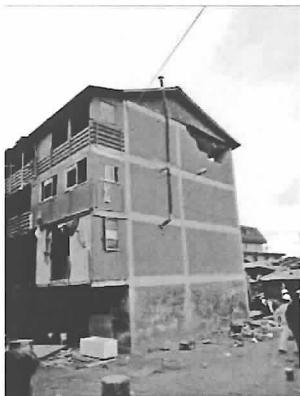
写真 3.15.3 妻壁頂部の梁の崩落

4 棟の内 1 棟は、1 階妻壁がせん断破壊し階高が少し下がっていた（写真 3.15.2）。破壊した部分にはジャンカが見られ、鉄筋に錆が出ていた。別棟では、妻壁頂部の梁が崩落している（写真 3.15.3、写真 3.15.4）。

写真 4.22 妻壁頂部の梁の脱落
(写真 3.15.3 を再掲)

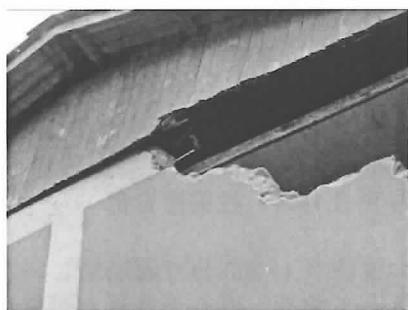
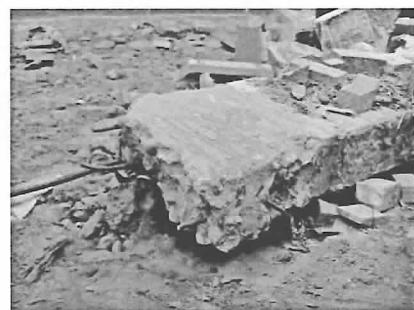
写真 3.15.4 落下した梁

写真 4.23 繰ぎ手位置が揃った梁主筋
(写真 3.15.4 を再掲)

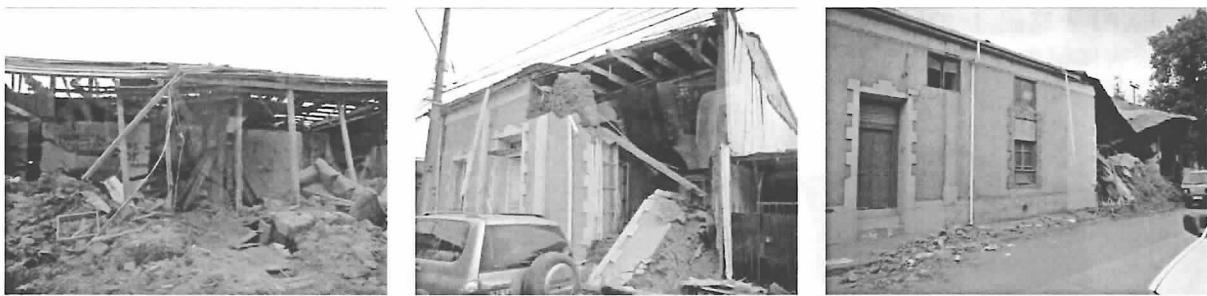
写真 3.16.1 れんが造やアドベ造建物の被害

コンスティトゥシオンでは、古いれんが造やアドベ造建物の被害が各所で見られた（写真 3.16.1）。一方、山の斜面に建つ木造住宅や新しい低層住宅には、大きな被害は発生していないようであった（写真 3.16.2）。

写真 4.12 アドベ造建物の被害（写真 3.16.1、写真 3.22.1 を再掲）

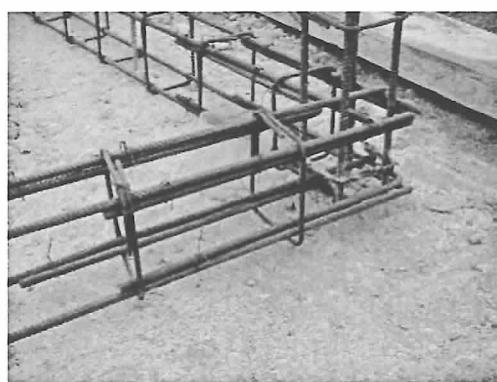
写真 3.18.2 基礎梁の配筋とコーナー鉄筋

SERVIUによる2階建て低層住宅の建設現場で、1階部分はCM造、2階は木造である（写真3.18.1）。コンクリート基礎上に柱と壁の縦筋（500mm間隔）が配筋され、壁部分には穴あきれんがを組積する。壁の縦筋は最近の仕様であり、旧仕様では無かったとのことであった。組積造壁の水平目地部には数段毎に鉄筋を配筋し、壁と柱の頂部は場所打ちコンクリート梁で一体化される。柱主筋および基礎梁主筋は接合部内で直線定着され、90°に折り曲げられたコーナー筋が主筋上に長さ400mm(4d)程度重ねて配筋されていた（写真3.18.2）。柱帶筋は200mm間隔で配筋されていたが、帯筋端部のフック角度は90°であった。

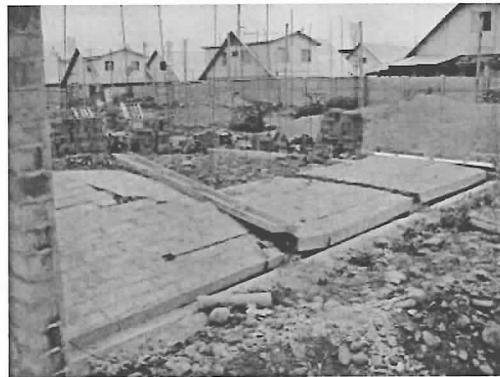
写真 3.18.4 転倒した組積造壁

スラブは、コンクリートブロックを用いた一方向ジョイストスラブであった（写真3.18.3）。今回の地震により、柱部分のコンクリートを打設する前の組積造壁が面外方向に転倒した（写真3.18.4）。

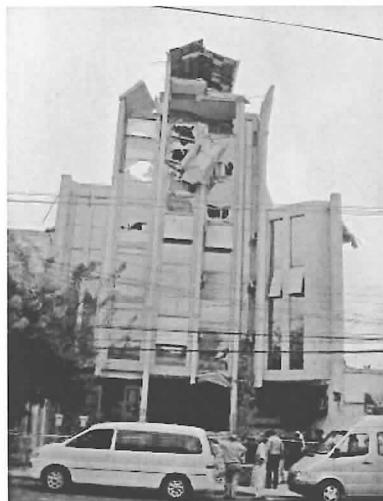
写真 3.19.1 建物外観

RC 造のオフィスビルで、非構造壁部分が崩落している（写真 3.19.1）。崩落したコンクリート部材には、日本の軽量骨材程度の大きさの発泡スチロール粒が混入されていた（写真 3.19.2）。

写真 4.35 外壁の脱落
(写真 3.19.1 を再掲)

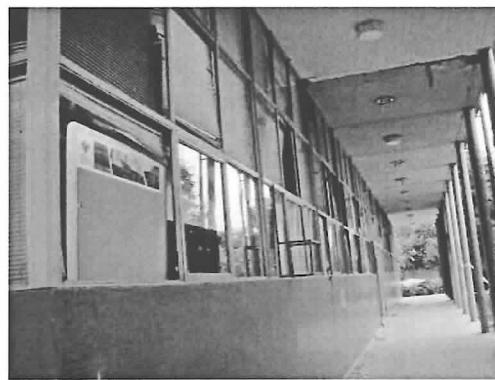
写真 3.20.2 桁行方向鉄骨柱と窓ガラスの飛散

タルカ市にある SERVIU の庁舎で、築後 30 年程度の地上 6 階建て RC 造建物（上部 3 階はアパート）で、桁行方向外周部には鉄骨柱が用いられていた（写真 3.20.1）。1 階屋外通路では、窓ガラスが割れて飛散している様子も見られた（写真 3.20.2）。1 階正面の組積造壁がせん断破壊しているほか、屋内の RC 造耐力壁、並びにドア開口上部の短スパン梁の多くがせん断破壊している（写真 3.20.3）。耐力壁の端部の柱に相当する部分には 4 本の軸方向鉄筋が配筋されているが、鉄筋の間隔が非常に狭い（写真 3.20.4）。

写真 4.36 窓ガラスの飛散（写真 3.20.2 を再掲）

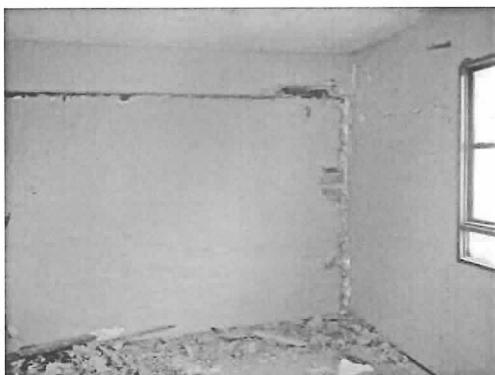
写真 3.21.2 組積造壁の損傷

築後約 50 年の低所得者向け公営住宅で、長辺約 47.4m × 短辺約 7.7m、地上 5 階建て RC 造建物 (Infilled Wall 造) である (写真 3.21.1)。写真 3.21.2 の正面壁の裏側は隣接住棟で、空隙のない EXP.J で接しているため衝突と振動によって組積造壁が損傷し、RC 造架構から脱落しかけていた。その他、非構造れんが壁の損傷、1 階妻壁の隅柱や開口部脇に鉄筋の露出が見られた (写真 3.21.3)。中破程度の被害と考えられるが、SERVIU 関係者によると本建物は取り壊し予定とのことであった。

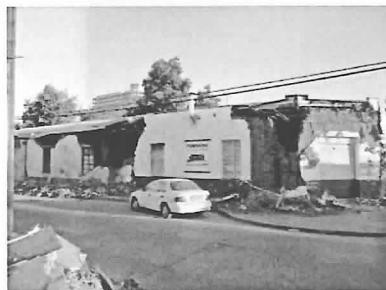
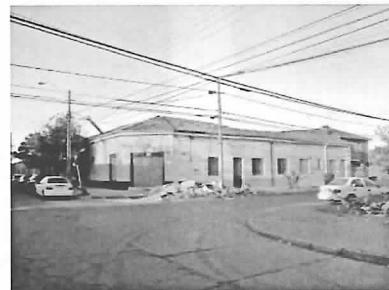
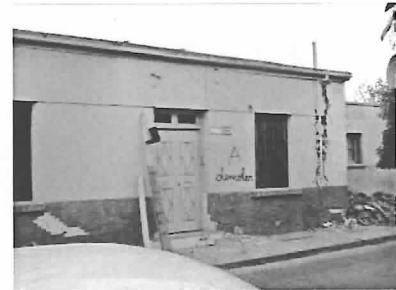
写真 3.22.1 アドベ造やれんが造建物の被害

古いれんが造やアドベ造建物の被害が、市内の各所で見られた（写真 3.22.1）。一方、比較的新しい建物や住宅では、それほど被害を受けていないものも多かった（写真 3.22.2）。

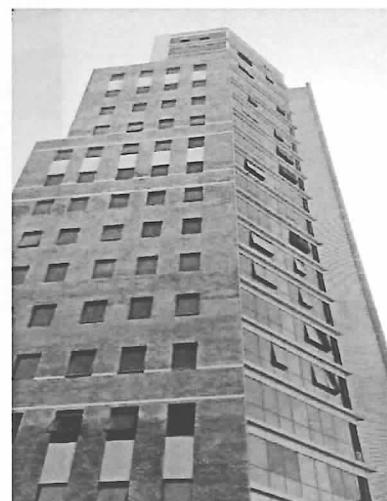
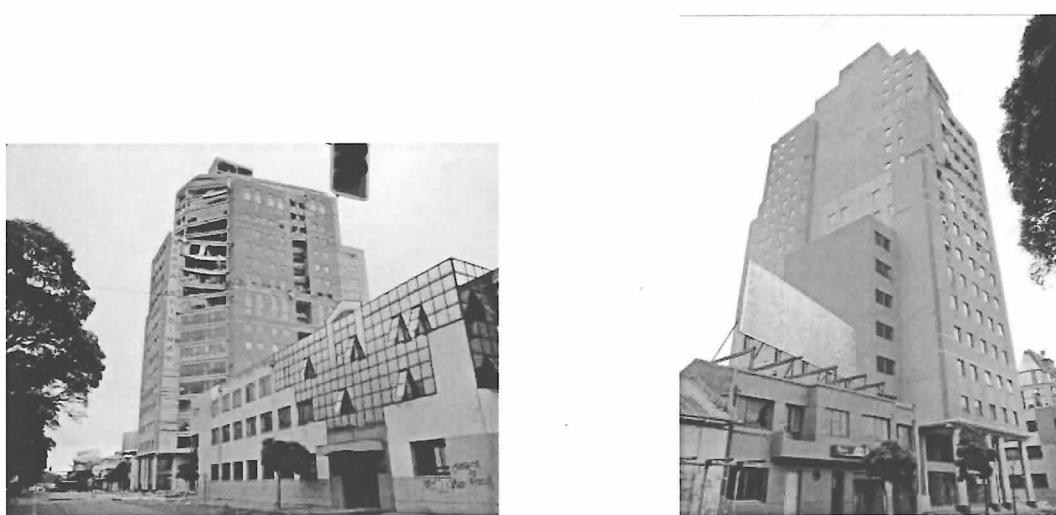
写真 3.23.2 建物外観

2008年に竣工した地上21階、地下2階の高層RC造オフィスビルである(写真3.23.1, 写真3.23.2)。建物正面側の12階の中間層で層崩壊し(写真3.23.3), 上層部が道路側に傾いており, 前面道路は車両通行禁止となっていた。層崩壊している階付近でセットバックしている。建物背面側には開口の少ない連層耐力壁があり, 頗著な損壊は起きていないかった。SERVIU関係者の話によると, 崩壊層より上部の階を取り壊して継続使用しようとしているとのことだったが, その後の情報では取り壊されることになりそうである。

写真 4.3 中間層崩壊による被害（左は写真 3.23.2 を再掲）

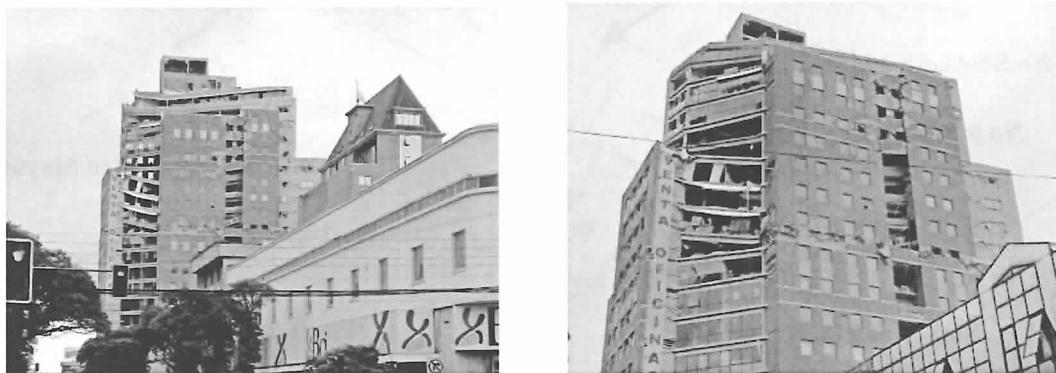
写真 3.23.3 層崩壊している 12 階付近

写真 4.4 層崩壊した階（左は写真 3.23.3 を再掲）

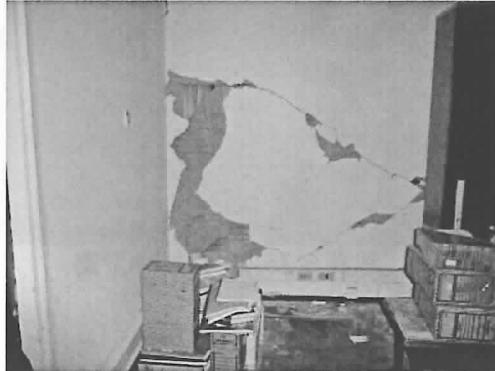
写真 3.24.2 組積造壁の破壊

SERVIU（住宅・都市計画省住宅計画局）が所有する事務所ビルで、RC 造地上 4 階建てである（写真 3.24.1）。室内や階段室部分の組積造壁が大破しており（写真 3.24.2），書類等が散乱していた。また，3, 4 階の円形 RC 造柱の柱頭部に，曲げせん断ひび割れが一定間隔に発生していた（写真 3.24.3）。損傷は非構造壁に集中しており，修復すれば建物を使用することは十分に可能と考えられる。

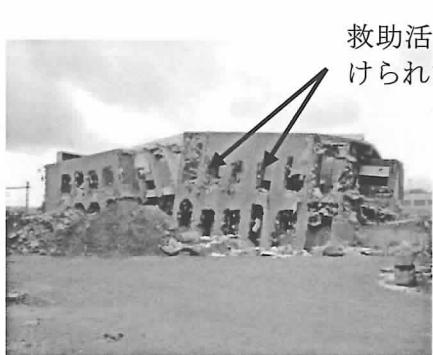
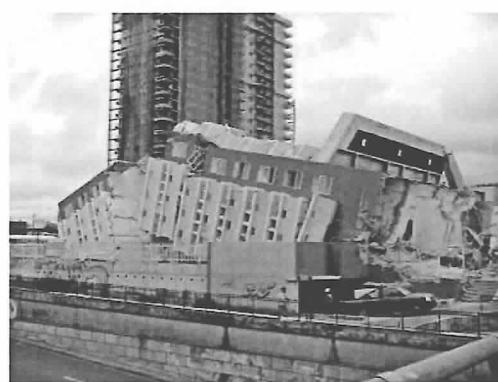
写真 3.25.2 転倒した建物全景

2008 年に建設された地上 15 階、地下 2 階（駐車場）の RC 造の民間集合住宅で（写真 3.25.1），1 階の足元から完全に転倒した（写真 3.25.2）。写真 3.25.2 に見られる破壊された壁の開口は、住民の救助活動で開けられたものである。地震時に建物 5 階に住んでいた住民からのヒアリングによると、「地震が起きて 1 分程経ったところで建物が下に沈み込み、その後、転倒し始めて気を失った」とのことであった。写真 3.25.3 は、1 階の壁柱および耐力壁で、転倒時に 1 階部分の全ての鉄筋が引き抜き、あるいは切断された様子が確認できる。一方、妻構面の地下壁には、損傷は殆ど見られなかった（写真 3.25.4）。なお、計 132 世帯の住民のうち死者は 8 名であった。

救助活動で開けられた穴

写真 4.1 転倒した 15 階建て RC 造集合住宅（写真 3.25.2 を再掲）

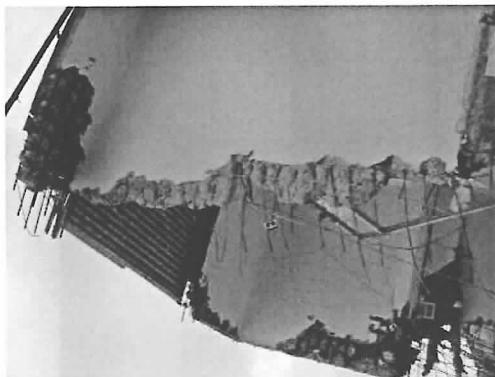
写真 3.25.3 引きちぎられた 1 階壁柱および
耐力壁

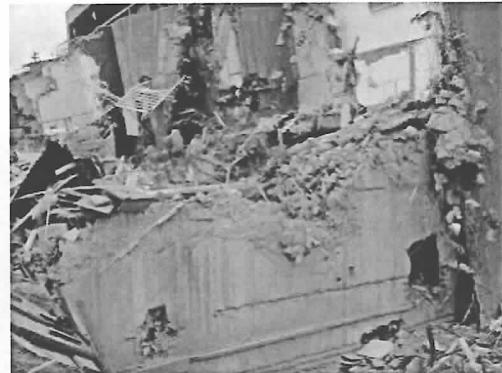
写真 3.25.4 建物地下壁

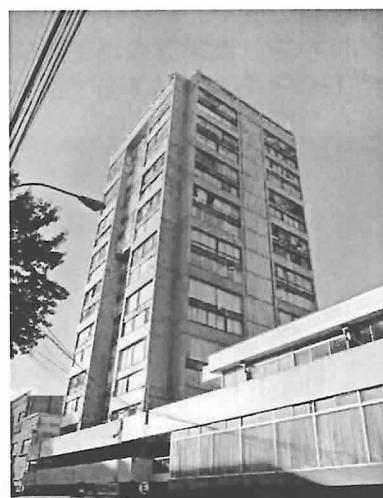
RC 造壁式フラットスラブ構造で、1973 年に建設された。地上 17 階、地下 1 階（地下駐車場なし）で、下部 3 階にはテナントが入居し、4 階から上は住宅として使われていた（写真 3.26.1）。地下 1 階の機械室には、損傷は殆どなかった。上層に行くほど非構造れんが壁の崩落が激しい（写真 3.26.2）。1 階、2 階の壁が曲げ引張破壊し、壁端部の主筋が破断もしくは座屈している（写真 3.26.3、写真 3.26.4）。北東、南西方向の壁に被害が集中しており、直交する方向の壁には損傷は殆ど見られなかった。

写真 3.26.1 建物外観

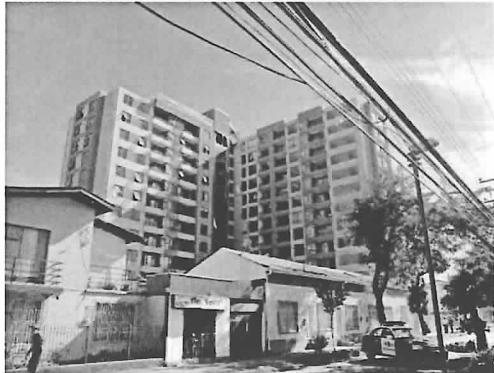
2007年に建設された地上13階の集合住宅で、地下駐車場は建物の横に設けられている。2棟の建物がL字型に配置され、EXP.Jでつながっている（写真3.27.1、写真3.27.2）。平面形上は中廊下式で、壁量は桁行き方向の方が多い。写真3.27.1の左側の棟は大破していたが（写真3.27.3、写真3.27.4）、右側の棟は小破であった。

写真3.27.1 建物外観

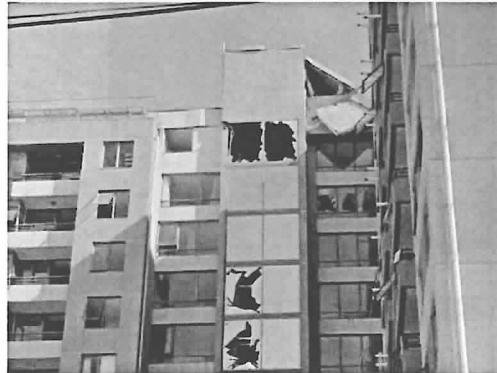
写真3.27.2 エレベータ部の損傷

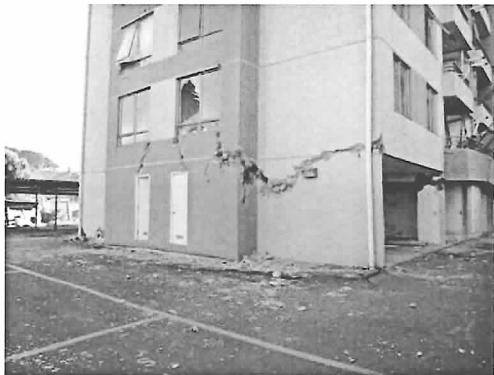
写真3.27.3 大破した棟の南妻壁

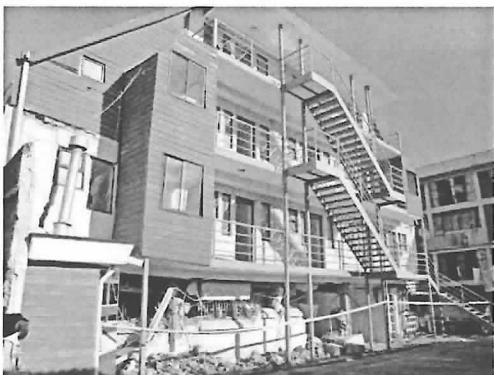
CM造の5階建て集合住宅である。元々あった1階部分に、2006年に2階以上が増築された建物である（写真3.28.1）。1階部分で層崩壊を起こしている（写真3.28.2～写真3.28.4）。

写真3.28.1 建物外観

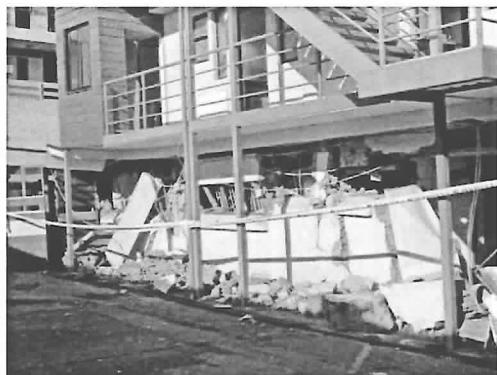
写真3.28.2 1階部分に被害が集中

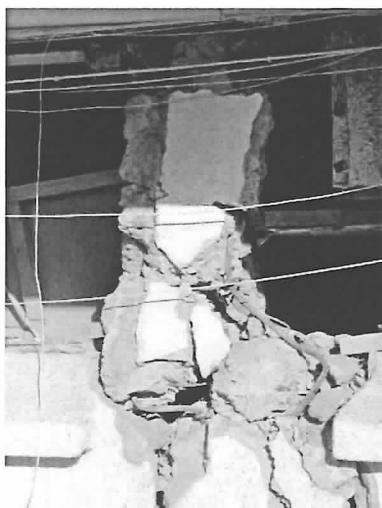
写真 3.28.3 短柱の被害

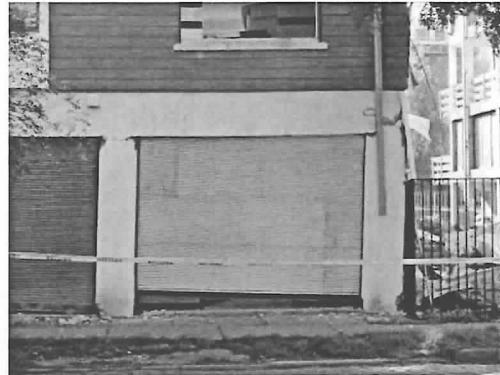
写真 3.28.4 建物裏側の被害

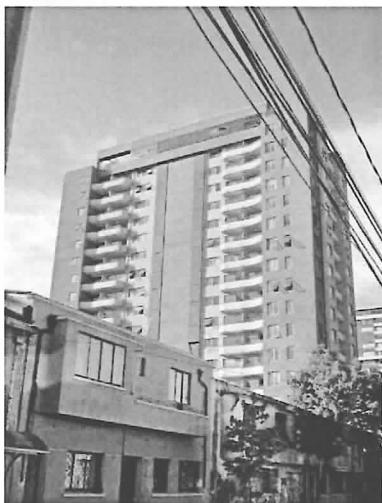
建物内には入ることができず、外観調査のみ行った。被害程度は、大破と判断された（写真 3.29.1～写真 3.29.4）。

写真 3.29.1 建物外観

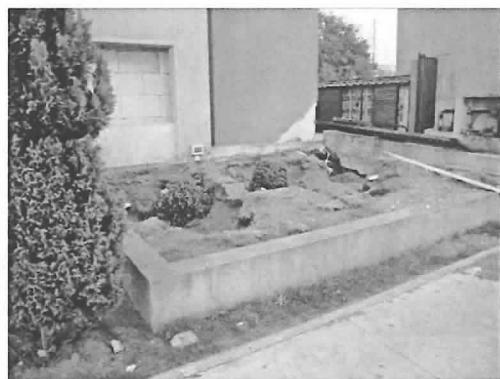
写真 3.29.4 前面の花壇が 1m ほど沈下

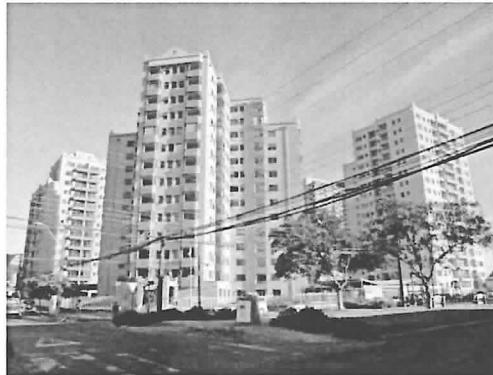
高層集合住宅が立ち並ぶ団地である。建物内に入れなかったため、外見のみの調査であったが、被害程度は軽微であると感じられた（写真 3.30.1、写真 3.30.2）。ただし、中の柱が大きく損傷しているとの情報があった。

写真 3.30.1 建物外観

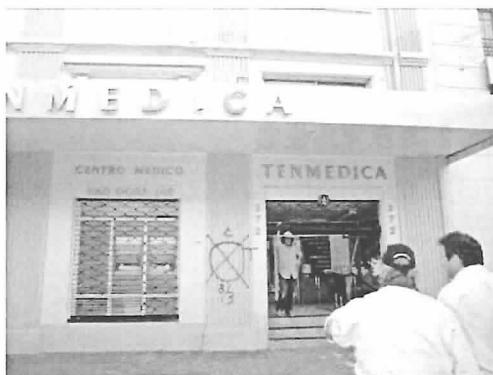
鉄骨造の3階建て診療所である（写真 3.31.1）。1948年に建設された。3階れんが壁の一部が損傷しており、隣が学校のため、れんが壁を撤去する工事が行われていた（写真 3.31.2）。屋根は、鉄骨造トラスであった。

写真 3.31.1 建物外観

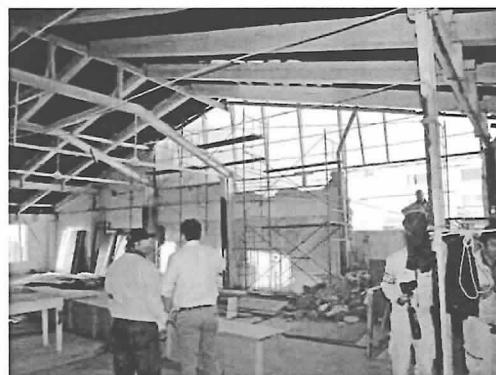
写真 3.31.2 撤去中のれんが壁

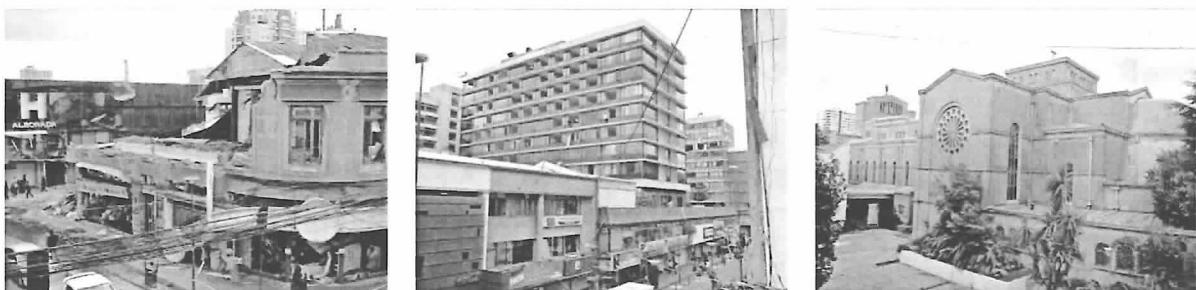
コンセプシオン市内では、多数の古いれんが造やアドベ造建物が被害を受けている。一方、建物の一部損傷やガラスの破損等によって修復作業中の建物も多く見られたが、RC造と推測される中低層建物でも、致命的な損傷を受けている建物はそれほど多くないという印象を受けた。市内の被災状況を写真 3.32.1、写真 3.32.2 に示す。

写真 3.32.1 コンセプシオン市内の様子

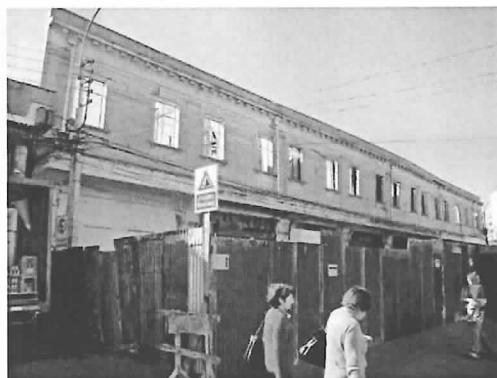
写真 3.32.2 組積造建物（2階部分が崩壊）

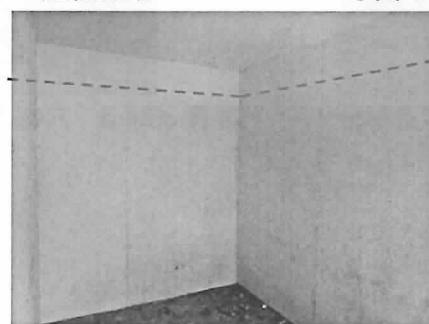
写真 3.33.3 津波の痕跡 (2階の壁と窓)

写真 3.33.3 は、2 階の壁に残る津波の跡である。海岸に最も近い住宅の標高が約 5m、津波の痕跡が 2 階の天井に近い位置に残っていることから、ここでの津波高さは 9m 程度と推測することができる。

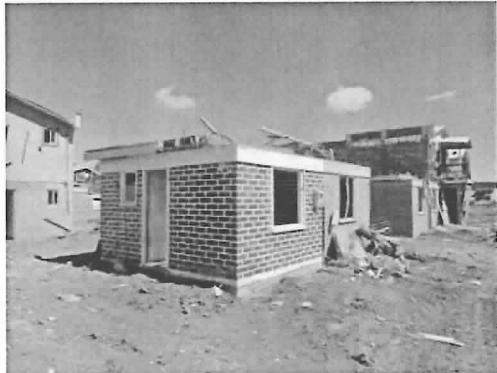
SERVIU が手がける住宅群で、2008 年に建設された。1 階はれんがを使った組積造で、2 階は木造となっている（写真 3.34.1）。地震による大きな被害は見受けられず、津波によって 2 階の木造部分が流される被害が多く見られた（写真 3.34.2）。北側にある住宅の被害が大きく、かつ 2 階の木造部分が南側に片寄って変形していることから、津波は北側から押し寄せたものと推測される。

写真 3.34.2 津波により2階の木造部分が流された住宅

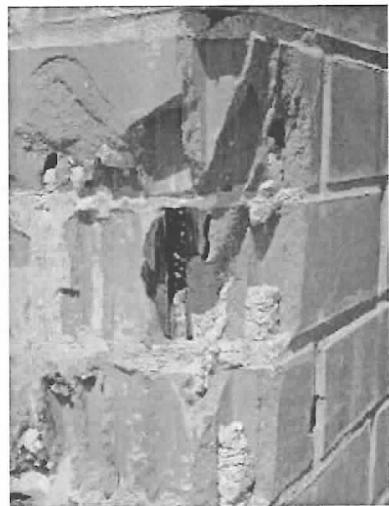
1 階では基礎と臥梁はあるが柱はなく、壁には縦筋・横筋が配筋されているとのことであった。壁の縦筋（D10 相当）が確認できた（写真 3.34.3）。

写真 3.34.3 穴あきれんが壁と立て補強筋

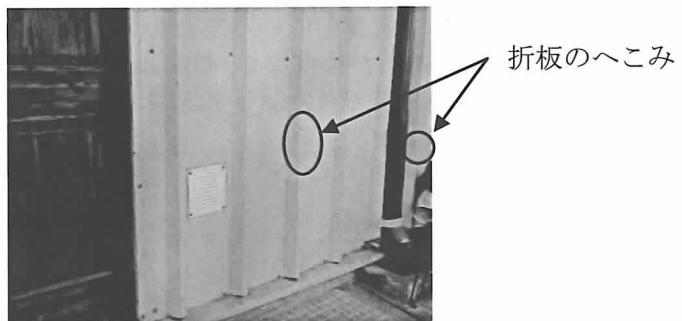
SERVIU が提供する地上 4 階建ての集合住宅である（写真 3.35.1）。軽量鉄骨とブレースからなる構造であり、鋼製の折板で外壁を構成している。一部の住戸では、以前から住民がブレースや柱を取り外していたとのことであったが、今回の地震による大きな被害は見られなかった。外壁の折板には、写真 3.35.2 のように一部変形が見られ、耐震要素として有効に働いてことが推測される。

写真 3.35.2 鋼製折板の一部が変形

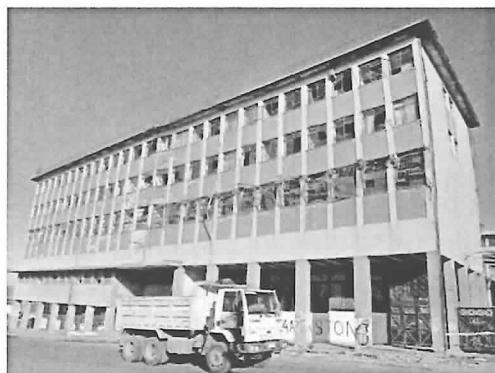
RC 造 4 階建てのスポーツ施設であり（写真 3.36.1），2 階のおよそ半分程で柱頭が曲げ破壊を起こして大破していた。大破した部分の梁間方向には，壁が入っていなかった（写真 3.36.2～写真 3.36.4）。

写真 3.36.1 建物外観

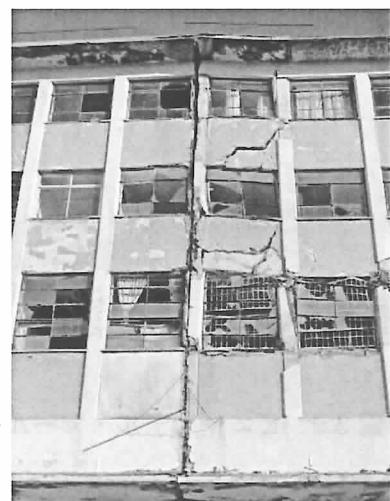
写真 3.36.2 建物の右側が沈下

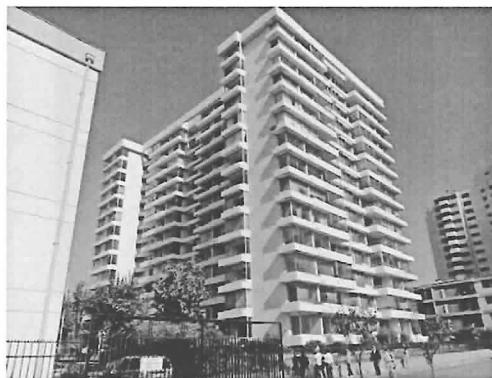
地上 14 階、地下 1 階の集合住宅（壁式フラットスラブ構造）で、大破していた（写真 3.37.1）。1985 年の地震を受けて、壁や梁の増し打ちや壁の増設などの耐震補強が行われていたが、今回の地震では、壁脚部の曲げ引張破壊や増し打ちした壁が剥がれるなどの被害が見られた。

写真 3.37.1 建物外観

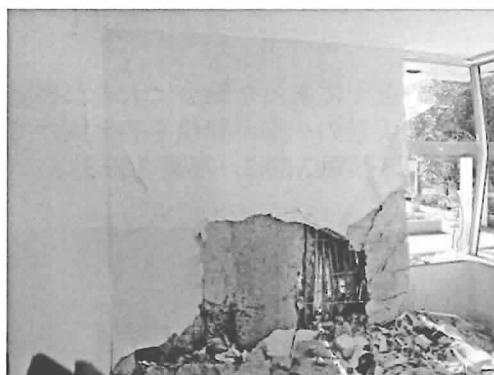
写真 3.37.5 南東の壁脚部の被害

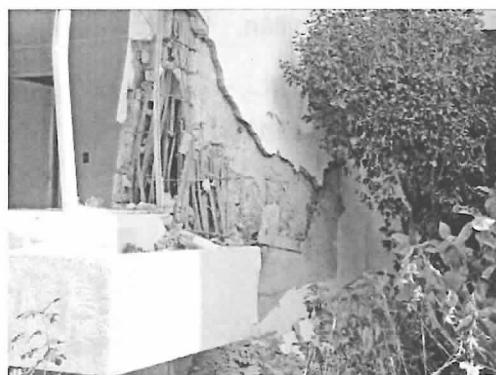
写真 3.37.6 配筋が過多

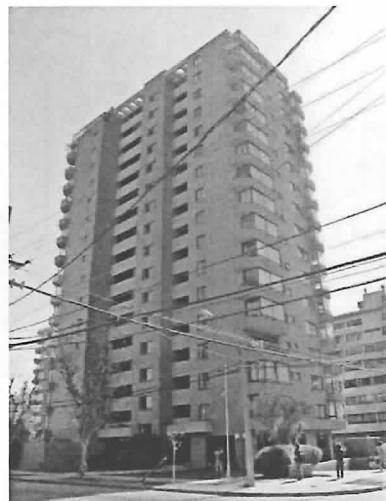
17階建てRC造の集合住宅である（写真3.38.1）。建物の長辺が東西方向に位置し、北側から北西側の地下1階に駐車場がある。駐車スペースを設けるために地下階の壁の長さが上階よりも一部短い箇所がある。被害は地下階の壁に集中し、水平のひび割れが生じて曲げ降伏する被害が見られた。

写真 3.38.1 建物外観

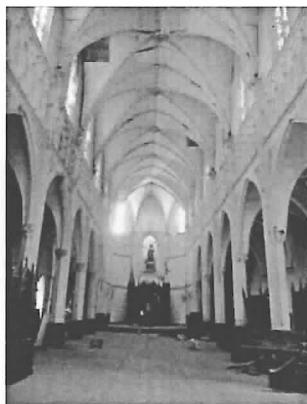
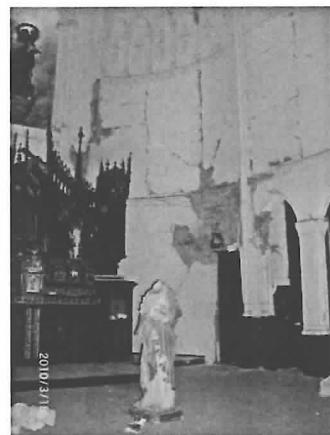
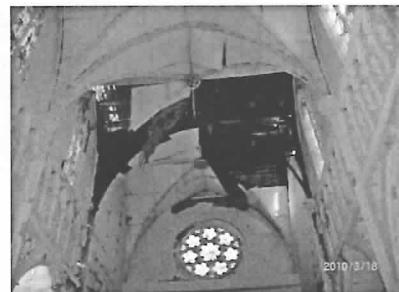
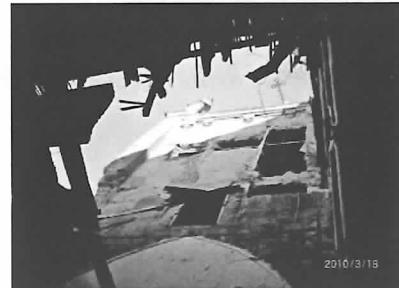
チジャンでは調査は行っていないが、宿泊したホテルの近くにあった教会に大きな被害が見られた（写真 3.39.1）。建物躯体は RC 構造であるが、屋上の尖塔の一部が屋根を突き抜けて落下していた。また、礼拝堂の列柱上部や壁にも損傷が見られた（写真 3.39.2、写真 3.39.3）。

写真 3.39.2 教会の内部

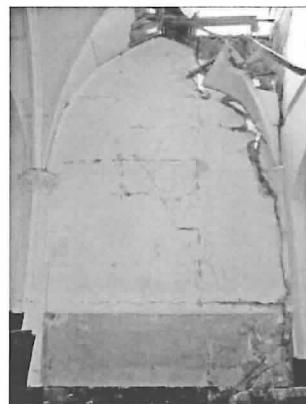
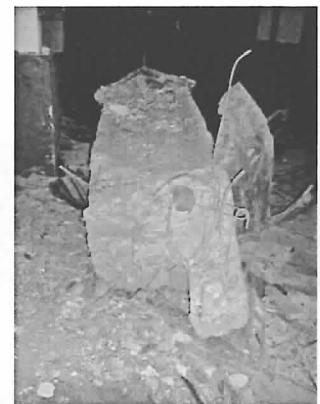
写真 3.39.3 落下した尖塔

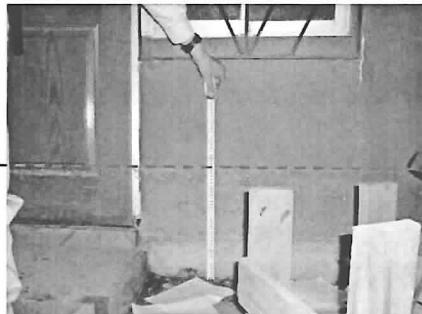
コンスティトゥシオン市街に見られた津波の痕跡を写真 3.40.1, 写真 3.40.2 に示す。

写真 3.40.1 河口近くの SERVIU 集合住宅の津波跡
(高さ 400mm 程度)

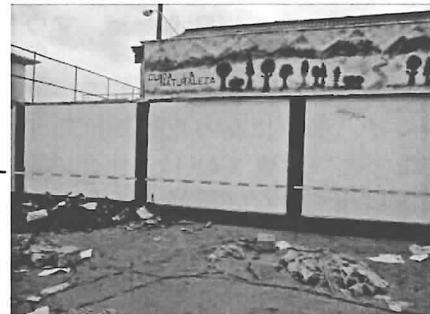
写真 3.40.2 市街地の津波跡

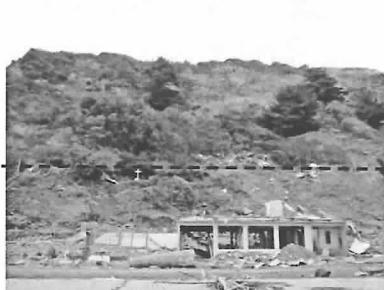
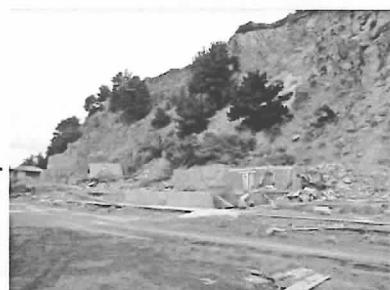
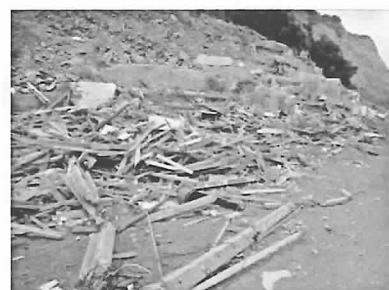
海岸部には数軒のレストランが建っていたということであるが、全て破壊されていた。崖の中腹まで海水によって植物が変色しており、目測でおよそ 20~30m の高さまで津波が達したものと推測される（写真 3.40.3）。

写真 3.40.3 津波の被害跡

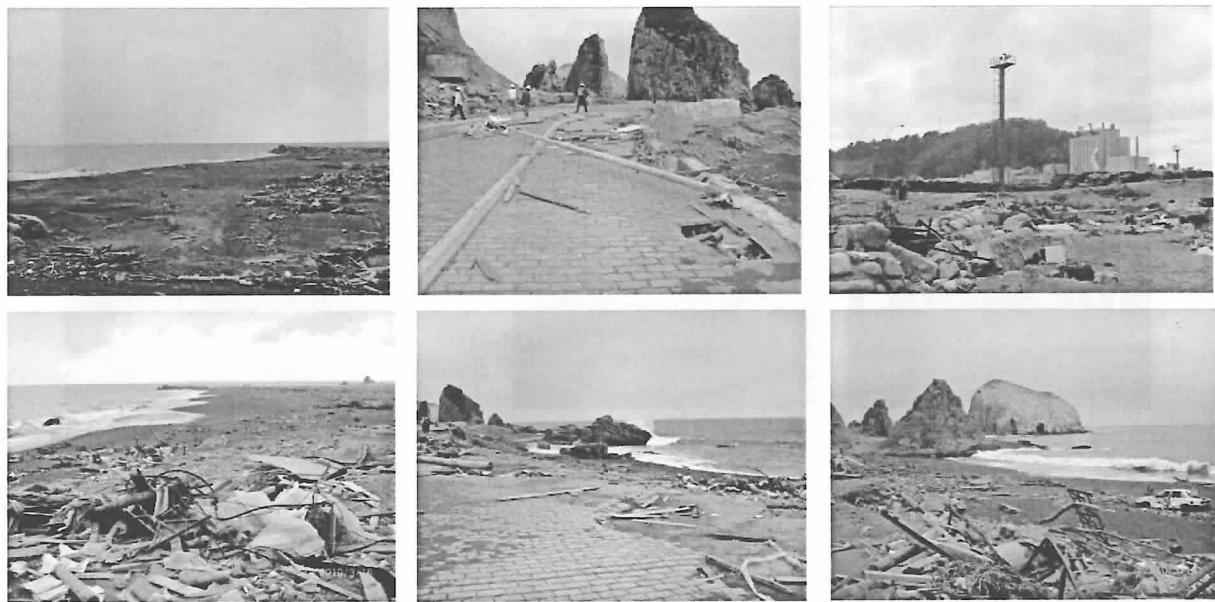
海岸沿いの道路に立っていた街灯は、全て根本から同じ方向（南方向）に倒されていた。また、海岸近くの木材チップ製造工場も被害を受けていた（写真 3.40.4）。

写真 3.40.4 津波による海岸部の被害

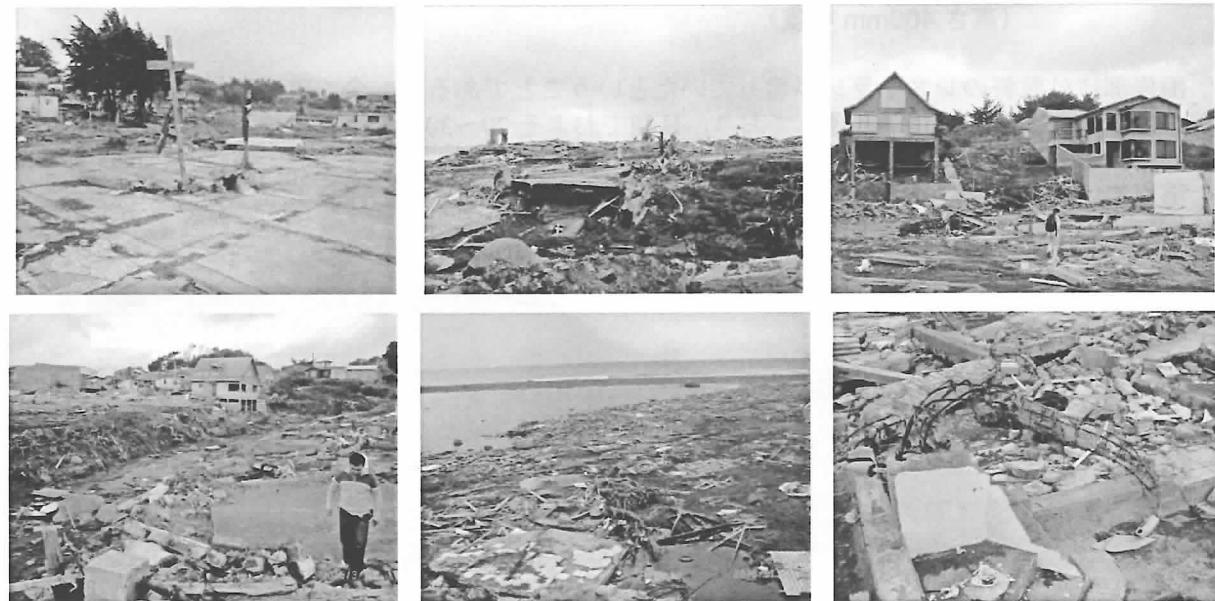
ペジュウエは、震源に最も近い位置にある太平洋に面した小さな集落である。津波による被害が大きく、海岸にあった建物は殆ど流されていてコンクリートの基礎や一部の壁が残っている程度であった（写真 3.41.1）。住民の話によると、地震の直後、車で自動的に高台に避難したので人的被害は出ていない模様であった。普段から避難訓練を行っており、津波に対する防災意識は高かったことが分かる。なお、1960 年の地震では、津波は大きくなかったということである。

写真 3.41.1 津波による海岸部集落の被害

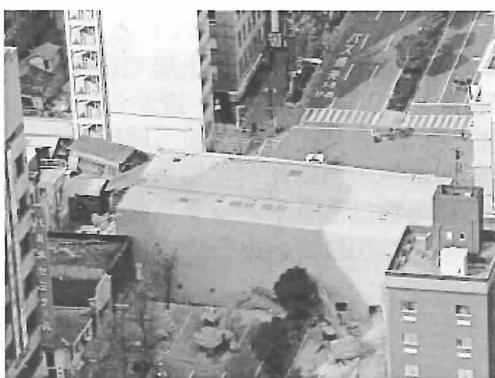
一方、1995 年兵庫県南部地震でも、本震で傾いていた 9 階建ての RC 造建築物が余震によって転倒し、前面道路を塞いだ被害事例が報告されている（写真 4.2）⁴⁻¹⁾。なお、この建築物はすぐに取り壊されたこともあり、倒壊の原因については不明である。

写真 4.2 転倒した建築物
(1995 年兵庫県南部地震)⁴⁻¹⁾

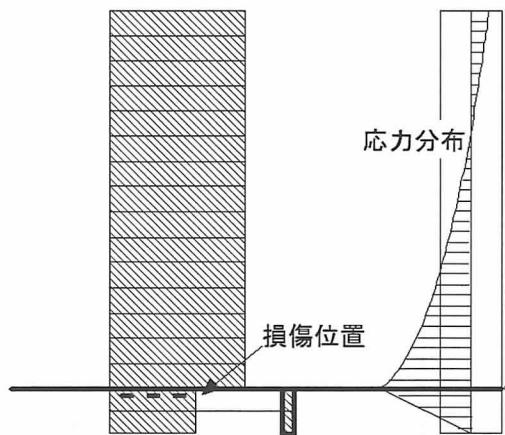
写真 4.1 は、15 階建て RC 造集合住宅が転倒した事例である（3.2.5 で示した写真を再掲載する。以下同様。）。建築物の地下階が自走式の駐車場となっており、図 4.1 に示すように上階に比べて耐力壁の長さが短くなっているため当該部分で損傷が発生し、転倒の原因となったことが推測されている。連層耐力壁の作用せん断力が、1 階床スラブを介し周辺の地下外壁に伝達されるとすると、図 4.1 の右側のように地下階の耐力壁に作用する曲げモーメント分布は減少する。しかし、同時に地下階の耐力壁量が減ることで曲げ耐力も上階と比べ小さくなるため、図 4.1 の左側に示す位置で写真 4.16 や写真 4.17 と類似、またはそれより顕著な損傷が生じたものと推測される。ここで述べた耐力壁の損傷と建築物の転倒挙動については、今後、詳しく検討する必要がある。

図 4.1 地下階で一部壁抜けした連層耐力壁の
イメージとそれに作用するモーメント分布

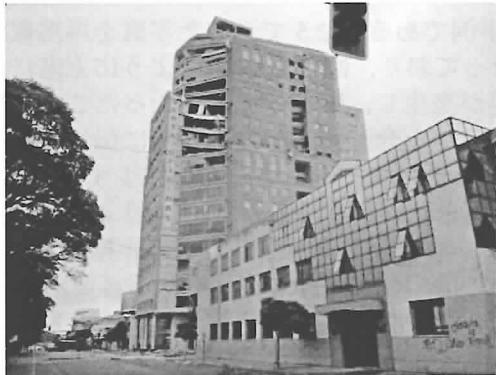
高層 RC 造建築物の中間層が崩壊した事例である（写真 4.3、写真 4.4）。建築物正面の外周部構面で完全に層崩壊しているが、反対側の構面は開口の少ない連層耐力壁であり損傷の程度は小さい。外観上は、層崩壊はセットバックしている階などで生じている。
