2010年2月27日チリ・マウレ地震 建築物被害調査報告

Chile, Maule Earthquake of February 27, 2010
Reconnaissance Report on the Damage to Buildings

緑川光正¹, 加藤博人², 向井智久³, 田尻清太郎⁴, 斎藤大樹⁵

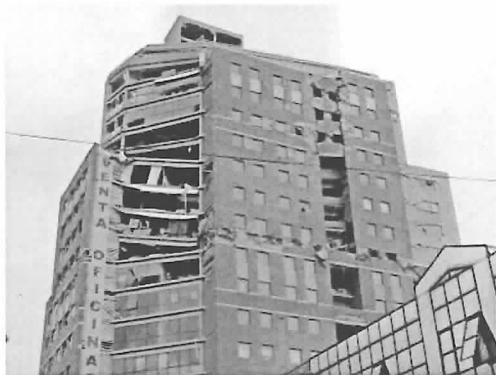
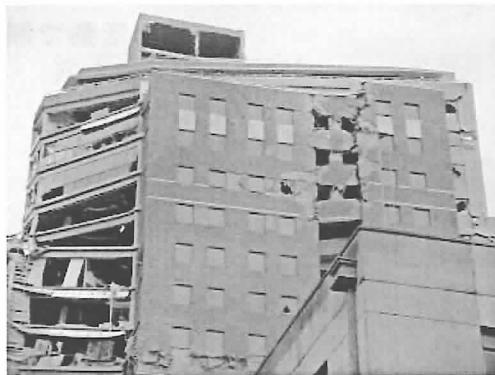
高層 RC 造建築物の中間層が崩壊した事例である（写真 4.3、写真 4.4）。建築物正面の外周部構面で完全に層崩壊しているが、反対側の構面は開口の少ない連層耐力壁であり損傷の程度は小さい。外観上は、層崩壊はセットバックしている階などで生じている。

写真 4.4 層崩壊した階（左は写真 3.23.3 を再掲）

1995 年兵庫県南部地震でも、同じように中間層が崩壊した被害事例が報告されている（写真 4.5）⁴⁻²⁾。これらについては、旧基準で設計された建築物は現行基準に比べて中層や上層で必要層せん断力が小さかったこと、被害を生じた層の付近で鉄骨鉄筋コンクリート（SRC）造から RC 造へ構造形式が切り替えられたこと等によって高さ方向の剛性や耐力分布の急変が被害原因として指摘されている。このように、層崩壊する建築物では、崩壊層が他の層に比べて損傷が集中しがちな耐力・剛性分布となっている場合が多い。今回被災した建築物はセットバックした層を有しており、不連続な構造特性に着目した検討を行って、原因究明を行う必要がある。

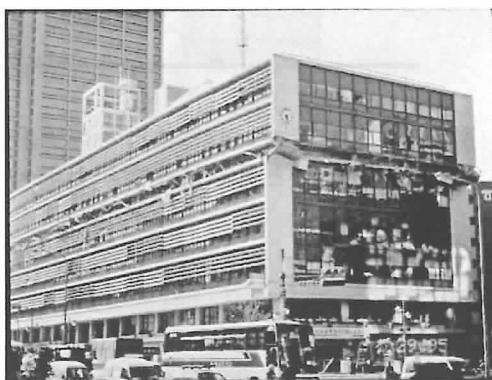
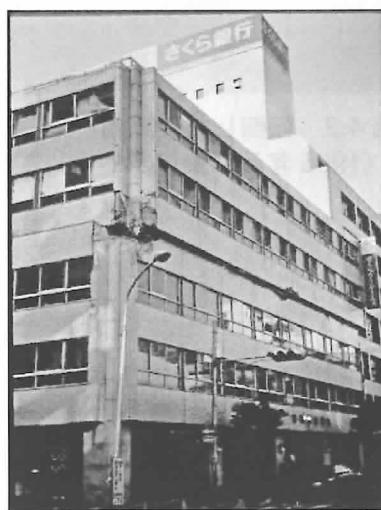
写真 4.5 中間層で崩壊した建築物（1995 年兵庫県南部地震）⁴⁻²⁾

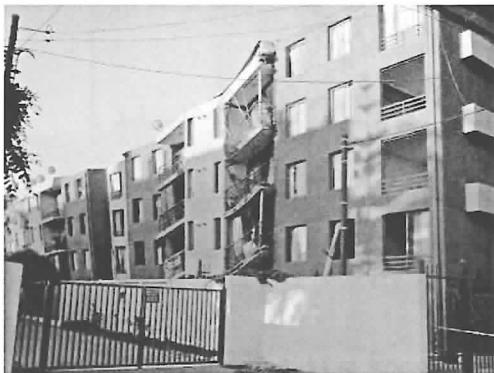
RC 造中層建築物（集合住宅）の1層部分が崩壊した事例である（写真4.6、写真4.7）。特に写真4.7の建築物は、ピロティ部分が下階壁抜け構造となっていて、水平力に対する抵抗要素が少ないために、地震時の水平変形が1層に集中することによって引き起こされた破壊事例である。

写真4.6 1層部分の層崩壊
(写真3.8.1を再掲)

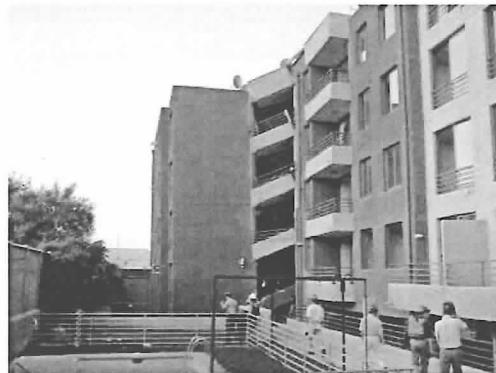
写真4.7 ピロティ層の崩壊
(写真3.9.1を再掲)

日本においては、1995年兵庫県南部地震の後、建築基準法施行令において必要保有水平耐力 Q_{un} を計算する場合の各階の形状係数 F_{es} のうち、剛性率に係わる係数 F_s が強化された経緯がある。また、ピロティ形式に対する耐震設計上の留意点が、技術解説書に掲載されている^{4-3), 4-4)}。

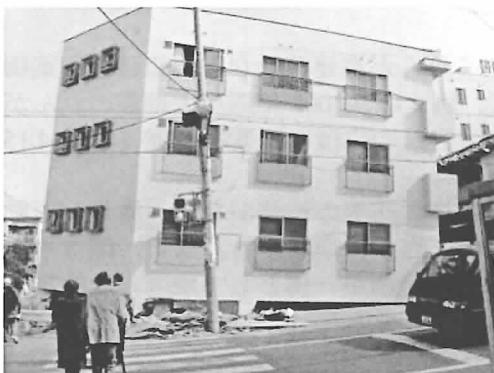
このようなピロティ層の崩壊の事例は、これまでに多くの地震被害で報告されている破壊形式であり、写真4.8は1995年兵庫県南部地震での事例、写真4.9は2009年ラクイラ地震（イタリア）で見られた事例である。これらの被害も、1層が他の層に比べて低い耐力や剛性となっていたため、損傷がその部分に集中したことが指摘されている。

写真4.8 ピロティ建築物の崩壊
(1995年兵庫県南部地震)

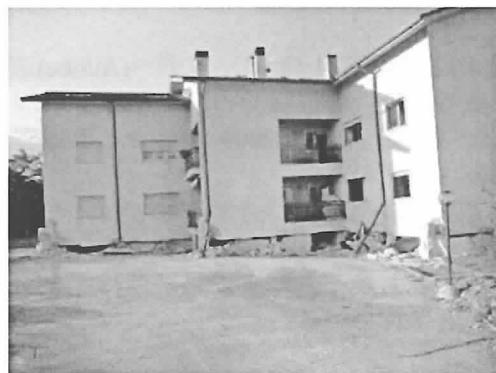
写真4.9 ピロティ建築物の崩壊
(2009年ラクイラ地震)

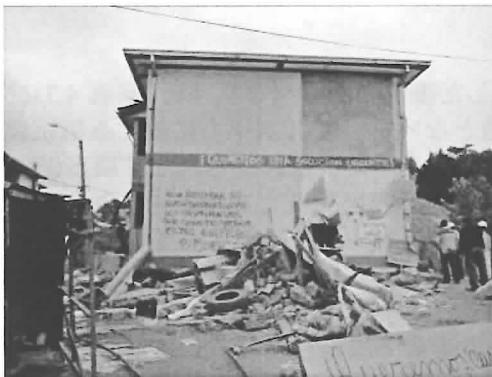
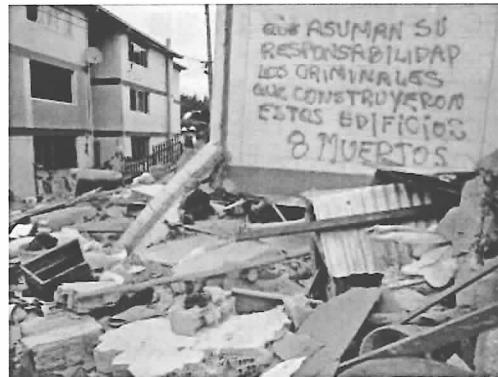
写真4.10は、CM造3階建ての集合住宅で、1層が崩壊し2階以上の部分が落階した事例である。このような構造では、全層で同じ部材断面や配筋とすることが多く、一方、1階には出入り口等の大きな開口が設けられるため上層に比べ相対的に壁量が少なくなる傾向がある。さらに、建築物に作用する地震力は一般に1階が最も大きいため、相対的に1階が最も壊れやすくなる。

写真 4.10 1階部分で層崩壊した CM 造（写真 3.14.3 を再掲）

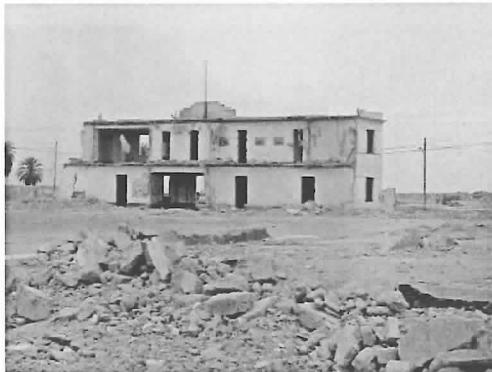
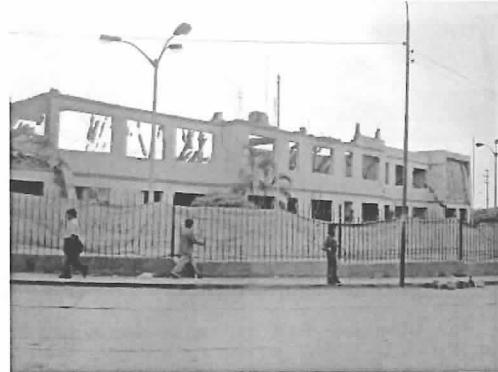
CM造建築物の被害は、これまでに数多くの地震で報告されており、例えば2007年ピスコ地震（ペルー）においても同様の被害事例が確認されている（写真4.11）。写真4.11の左側では、写っている建物の手前側が完全に崩壊し、右側では、組積造壁が脱落し2階の天井スラブが落下した様子が見られる。

写真 4.11 崩壊した CM 造建物（2007 年ピスコ地震）

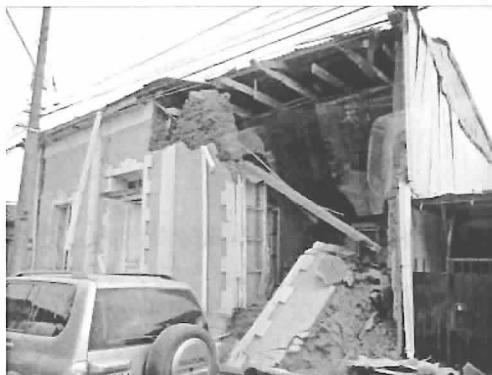
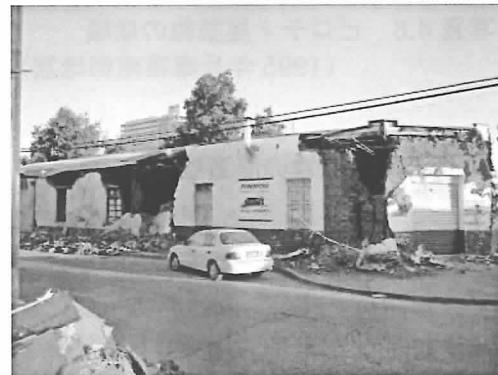
写真 4.12 や写真 4.13 は、アドベ(Adobe)造建物やれんが造建物などの組積造建物の被害事例である。最近の地震での同様な被害事例として、例えば、2008 年四川大地震のれんが造建物の被害（写真 4.14）、2009 年ラクイラ地震（イタリア）の組積造建物被害（写真 4.15）など多数報告されている。

古いアドベ造やれんが造建物では、一般に壁の中に鉄筋等の補強がなく、激しい振動によって壁がばらばらになったり、面外方向に転倒したりして容易に崩壊する。また、床は木造で造られていることも多く、剛床効果が期待できないため、建物が一体として地震力に抵抗することが難しいとされている。

写真 4.12 アドベ造建物の被害（写真 3.16.1、写真 3.22.1 を再掲）

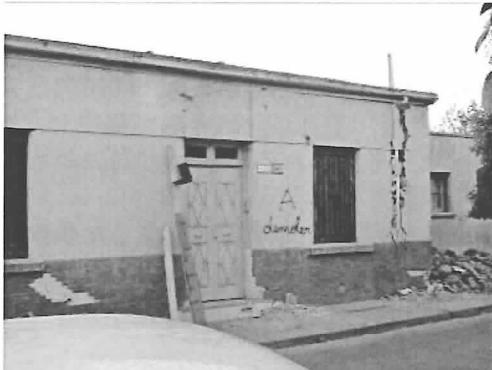
写真 4.13 れんが造建築物の被害（写真 3.22.1、写真 3.32.1 を再掲）

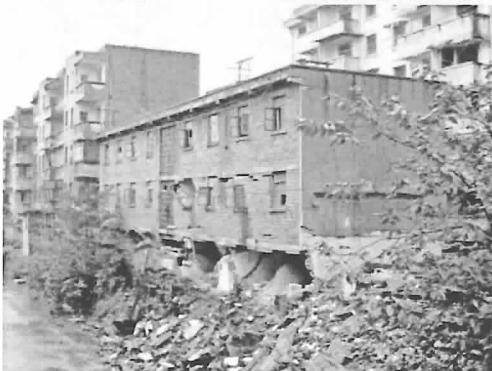
写真 4.14 1階が崩壊したれんが造建築物
(2008 年四川大地震)

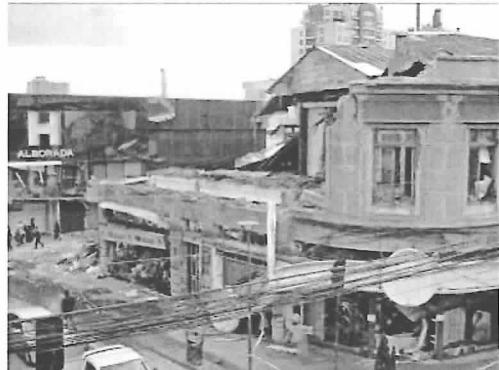
写真 4.15 組積造建築物の被害
(2009 年ラクイラ地震)

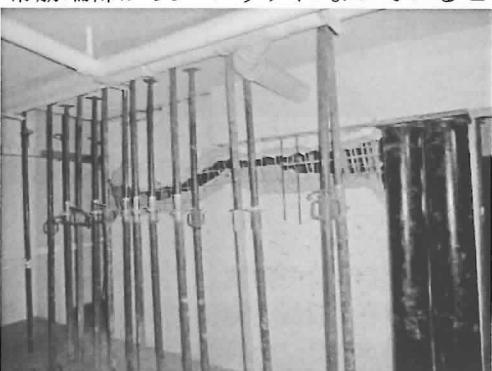
写真 4.16 は、地上 12 階、地下 2 階の建築物の RC 造連層耐力壁（柱形および直交壁のない壁柱）が、地下 1 階部分で大破した事例である。写真 4.17 も、地上 18 隅、地下 2 階の建築物の地下 1 階部分で RC 造連層耐力壁が同様に大破している。このように地下階にある柱形のない耐力壁が被災する事例は、過去の地震被害では報告されておらず、今回の特徴的な破壊形式と言える。都市部に建設される新しい集合住宅では、駐車場となる地下階で車の通行スペースを確保するため、連層耐力壁の一部に大きな開口を設ける設計が行われている模様である（図 4.1 を参照）。写真 4.16 は、図 4.1 の左側に示すイメージ図の地下部分の壁に相当する。この破壊は、該当部分の壁に転倒モーメントによる繰り返し圧縮・引張軸力が作用したことによって発生したものと推測される。壁柱の帶筋端部が 90° フックになっていることなど鉄筋の拘束不足も一因として考えられる。

写真 4.16 大破した RC 造壁
(写真 3.1.2 を再掲)

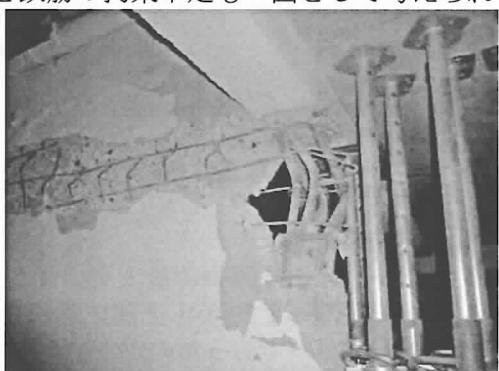
写真 4.17 大破した RC 造壁
(写真 3.2.3 を再掲)

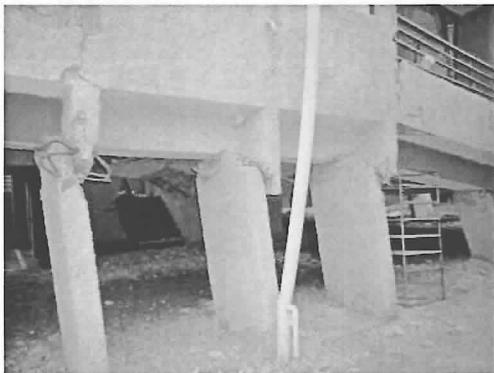
写真 4.18 は、中層 RC 造建築物の崩壊層の壁柱（扁平な形状の柱）であり、柱頭部に大きな損傷が発生している。この壁柱は、弱軸回りに曲げ降伏した後、柱頭部分に変形が集中し、その後、水平耐力の喪失に伴って鉛直荷重を支えられなくなったと推測される。弱軸方向に対しても直交壁などを設けるなどして、過度の変形を防止することが重要であろう。

写真 4.18 曲げヒンジが生じた壁柱
(写真 3.9.3 を再掲)

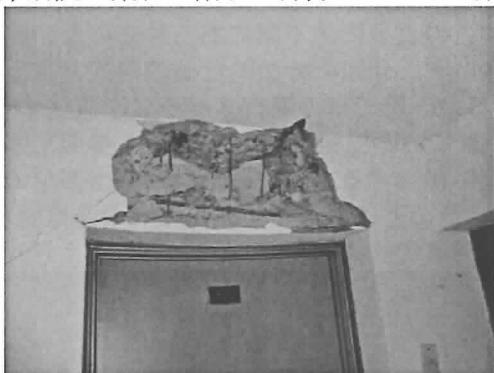
写真 4.20 は、中層 RC 造建築物のドア開口上部の梁がせん断破壊している事例である。短スパン梁では地震時の応力が集中しやすいこと、曲げ耐力が大きくなることなどの原因によって、このような破壊が発生すると考えられている。このような破壊が起きると、ドアが開かず避難が困難となるので、非構造部材の損傷を防止するためにも短スパン梁の設計では注意が必要である。

写真 4.20 せん断破壊した短スパン梁
(写真 3.20.3 を再掲)

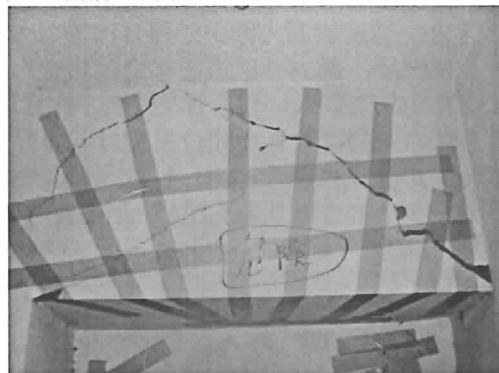
これまでにも数多くの地震で同様の被害が報告されており、例えば 2004 年新潟県中越地震においても、病院建築物の階段室部分の短スパン梁に同様な損傷が確認された事例がある（写真 4.21）。

写真 4.21 せん断ひび割れが発生した
短スパン梁（2004 年新潟県中越地震）

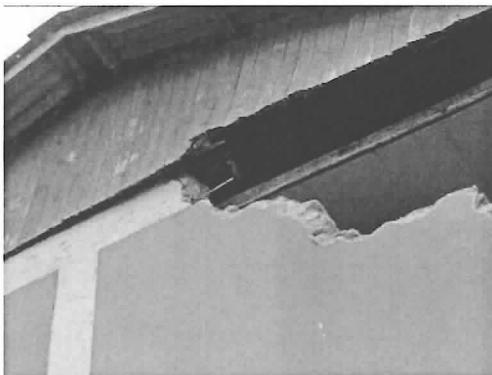
写真 4.22 は、CM 造建築物の最上層の梁が鉄筋の重ね継手位置で破壊し、構面外に脱落した事例である。当該建築物は 20 年以上前に建設されたものであり、設計・施工に関する当時のチリの規定がどのようなものであったのか十分に把握できていないので、一般論ではあるが、通常、重ね継ぎ手の位置や継手長さは、主筋が負担する引張応力を確実に伝達できるように設計するはずである。落下した部材断面を見ると継手長さや位置が必ずしも適切とは言えず、応力伝達が十分に成されなかつたことが原因として推測される（写真 4.23 参照）。

写真 4.22 妻壁頂部の梁の脱落
(写真 3.15.3 を再掲)

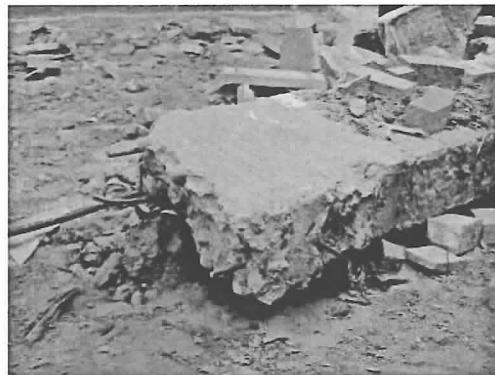
写真 4.23 繰ぎ手位置が揃った梁主筋
(写真 3.15.4 を再掲)

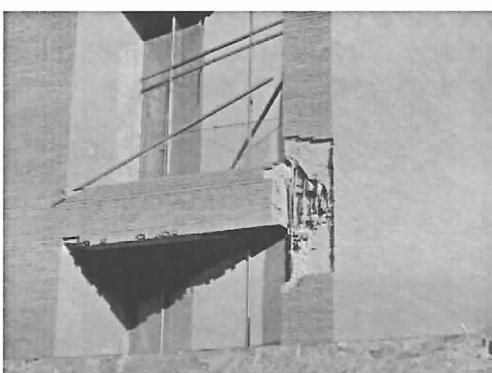
写真 4.24 は中層 RC 造の柱梁接合部の破壊、写真 4.25 は CM 造 3 階建ての柱梁接合部が破壊した事例である。いずれも接合部に帶筋が入っていなかったことや、接合部の断面が小さかったことなどが、このような破壊の理由として考えられる。架構のじん性を確保するためには、接合部を破壊させないことが重要な要件であり、ひとたび接合部が脆的に破壊すれば、軸力を負担することができなくなり、構造物が局部崩壊を起こす危険性もある。

写真 4.24 RC 造柱梁接合部の破壊

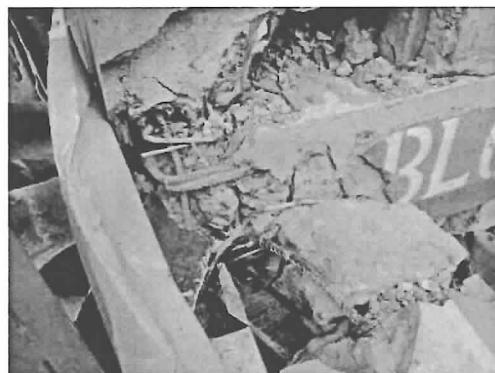
写真 4.25 CM 造柱梁接合部の破壊
(写真 3.14.4 を再掲)

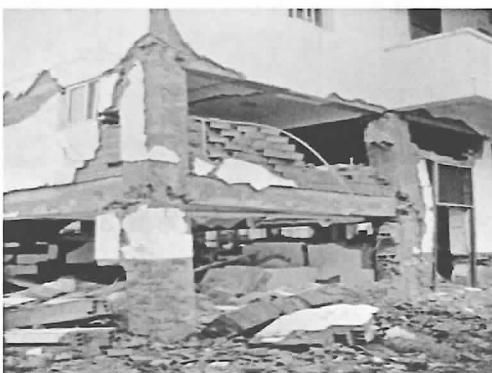
2008 年四川大地震（写真 4.26）や 2009 年ラクイラ地震（イタリア）（写真 4.27）においても、同様な柱梁接合部の被害が観察されている。

写真 4.26 柱梁接合部の破壊
(2008 年四川大地震)

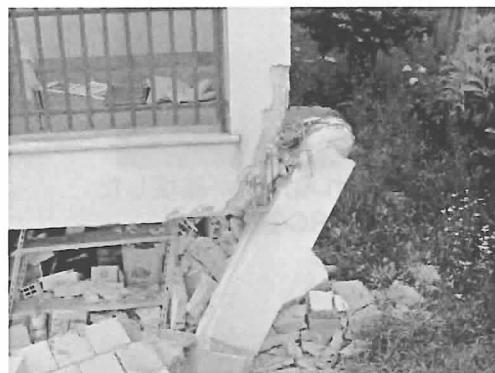
写真 4.27 柱梁接合部の破壊
(2009 年ラクイラ地震)

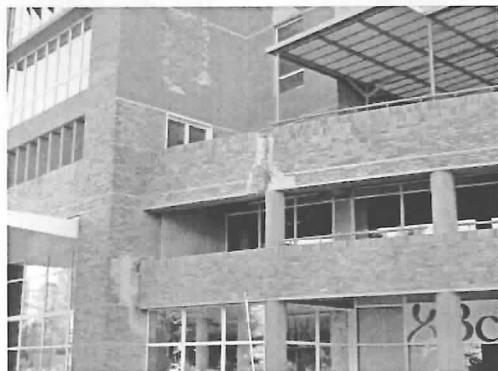
地上 12 階の宿泊施設であるが、建物内に立ち入れないため外観のみの調査である（写真 3.6.1）。低層部の梁端、高層棟と接する部分と柱頭接合部に損傷が見られた（写真 3.6.2）。建物内部を調査した人の話によると、地下の RC 造隅柱が圧壊していたとのことである。

写真 4.28 は、地上 12 階建て建築物と地上 2 階建て建築物の接合部分が破損した事例である。建築物の地震時の揺れは固有周期に依存するため、高さの異なる建築物が接していると周期の違いにより建物同士が衝突し、写真のような破壊の原因となる。通常、日本の構造設計では、建築物が接する部分にはエキスパンションジョイントを設け、このような破壊を防止するための対策が講じられている。

写真 4.28 2 棟の建築物間の接続部分 (写真 3.6.2 を再掲)

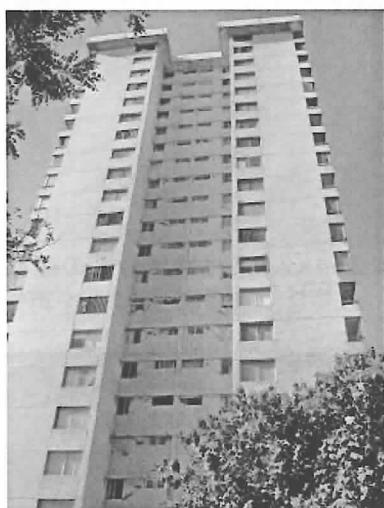
写真 4.29、写真 30 は、高層 RC 造建築物 (Infilled Wall 造) のれんが壁の破壊である。このような壁は、設計上は非構造壁として扱われる所以多少の損傷は許容せざるを得ないが、地震によって破損した場合にも面外方向に脱落しないような対策が必要である。

写真 4.29 れんが壁が破壊した
高層 RC 建築物

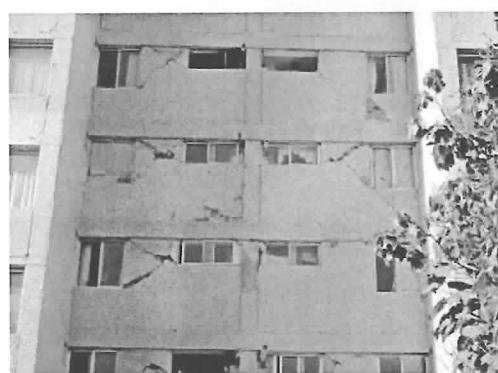
地上 22 階の RC 造高層集合住宅で、築 38 年程経過している（写真 3.5.1）。外壁の方立壁はれんが積みの非構造壁であり、ほぼ全フロアで写真 3.5.2 のような損傷が発生している。構造体の損傷は、ほとんど見られないとのことであった。

写真 4.30 れんが壁の破壊
(写真 3.5.2 を再掲)

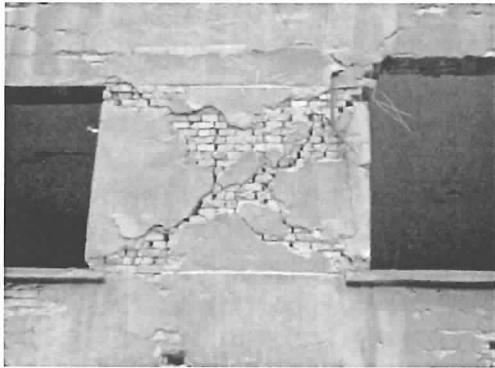
同様の被害は、これまで多くの地震で報告されており、写真 4.31 は 2008 年四川大地震で見られた事例、写真 4.32 は 2009 年ラクイラ地震（イタリア）で見られた事例である。

写真 4.31 方立て壁の破壊
(2008 年四川大地震)

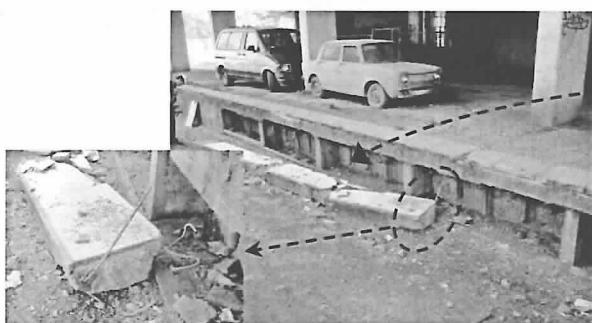
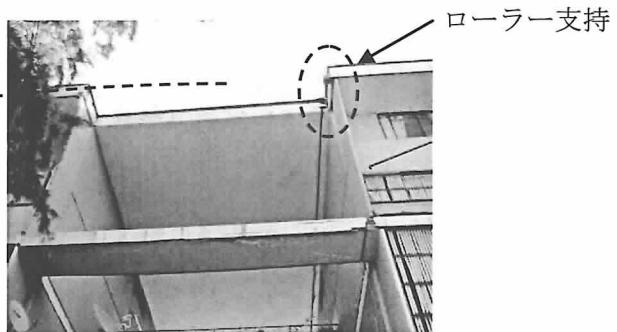
災度調査を終えており、その診断結果と注意事項が掲示されていた（写真 3.12.2）。中廊下と戸塀壁部分の組積造壁にひび割れが見られ、完全に脱落している部分もあった（写真 3.12.3）。本建物は、これまでにチリ国で起こった 1960 年の地震（Mw9.5）や 85 年の地震（Mw7.8）などの大地震動を経験しながらも、現在まで継続使用されてきた。組積造壁には、ひび割れの修復跡も散見された。一方、外部階段の踊り場部分を支える梁部材に、長期荷重によるひび割れやたわみが生じていた（写真 3.12.4）。また、別棟では一端をローラー支持された飾り梁が地震動の影響で脱落する被害も見られており（写真 3.12.5），補強工事を行う際にはこれらに対する補強措置も必要と考えられる。

写真 4.33 は、一端をローラー支持された飾り梁が地震の影響で脱落し、水平方向に 7~8m 離れた場所に落下した事例である。また、写真 4.34 や写真 4.35 は、RC 造事務所ビルの非構造壁が崩落した事例である。いずれも、重量のある RC 造部材であり、通行人や車両を巻き込んで大事故に至る危険性がある。

写真 4.33 飾り梁の脱落 (写真 3.12.5 を再掲)

今回の調査では、建築物外壁面にこのような装飾部材を取り付けている建築物が多数散見された。今後の設計または施工において注意が必要であろう。

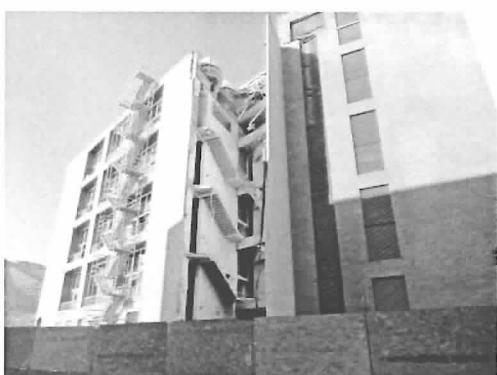
地上 5 階建て、他 4 棟からなる商業ビルである（写真 3.7.1）。外階段の目隠し壁が崩落していた。方立壁により短スパン化した壁梁端部が大きく破損しているほか、一部には柱梁接合部の破壊が見られた（写真 3.7.2、写真 3.7.3）。また、ペントハウス階は、下階の床が抜けて傾いていた（写真 3.7.4）。敷地には、地盤の変状も見られた（写真 3.7.5）。

写真 4.34 外壁の脱落 (写真 3.7.2 を再掲)

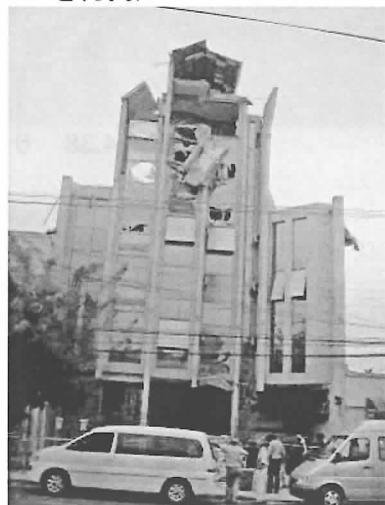
RC 造のオフィスビルで、非構造壁部分が崩落している（写真 3.19.1）。崩落したコンクリート部材には、日本の軽量骨材程度の大きさの発泡スチロール粒が混入されていた（写真 3.19.2）。

写真 4.35 外壁の脱落
(写真 3.19.1 を再掲)

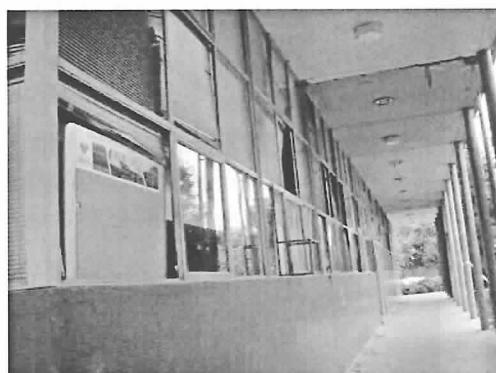
タルカ市にある SERVIU の庁舎で、築後 30 年程度の地上 6 階建て RC 造建物（上部 3 階はアパート）で、桁行方向外周部には鉄骨柱が用いられていた（写真 3.20.1）。1 階屋外通路では、窓ガラスが割れて飛散している様子も見られた（写真 3.20.2）。1 階正面の組積造壁がせん断破壊しているほか、屋内の RC 造耐力壁、並びにドア開口上部の短スパン梁の多くがせん断破壊している（写真 3.20.3）。耐力壁の端部の柱に相当する部分には 4 本の軸方向鉄筋が配筋されているが、鉄筋の間隔が非常に狭い（写真 3.20.4）。

写真 4.36 は中層建築物外周部の窓ガラスの損傷、写真 4.37 は高層建築物の窓ガラスが割れて飛散した事例である。

写真 4.36 窓ガラスの飛散（写真 3.20.2 を再掲）

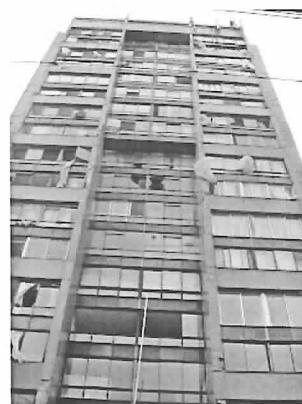
写真 4.37 窓ガラスの飛散

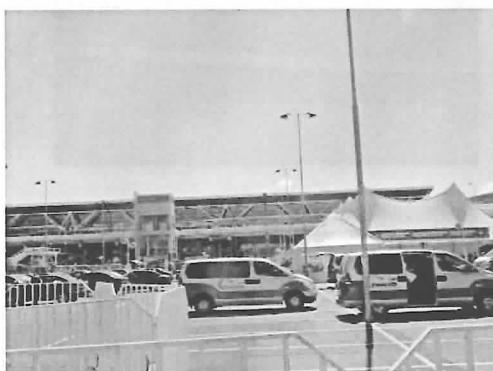
サンティアゴ国際空港ターミナルビルでは、天井部材が脱落する被害が起きていた（写真 4.38）。調査時点では、本被害と設備関係の被害によってターミナルビルが使用できなくなり、一部の業務が屋外の仮設テントで行われていた。大規模建築物の天井材が落下した事例としては、日本でも 2003 年十勝沖地震による釧路空港ターミナルビルの被害（写真 4.39）等が報告されている⁴⁻⁵⁾。

写真 4.38 サンティアゴ国際空港天井パネルの脱落

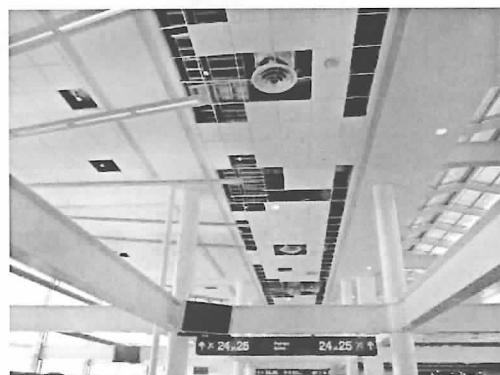
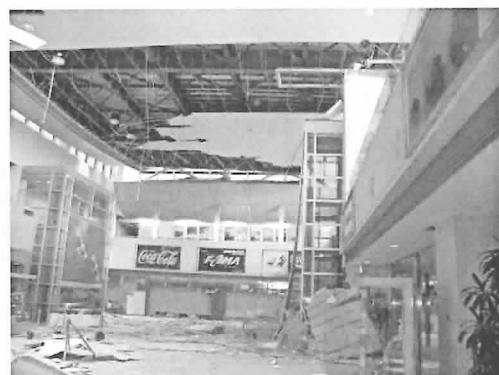
写真 4.39 釧路空港天井パネルの脱落（釧路空港ビル株式会社提供）⁴⁻⁵⁾
