東北地方太平洋沖地震による地盤災害事例

Case Report of Ground Disaster due to The 2011 off the Pacific coast of Tohoku Earthquake

木幡 行宏¹

This report is summarized about ground disaster at Narita area in Ishinomaki, Oritate area in Sendai, Hanokidaira area in Shirakawa and Fushiogami area in Fukushima due to the 2011 off the Pacific coast of Tohoku Earthquake. In these area, slope failures or landslides were arised on earthquake motion. Based on the field investigation, the situation of these ground disasters is reported.

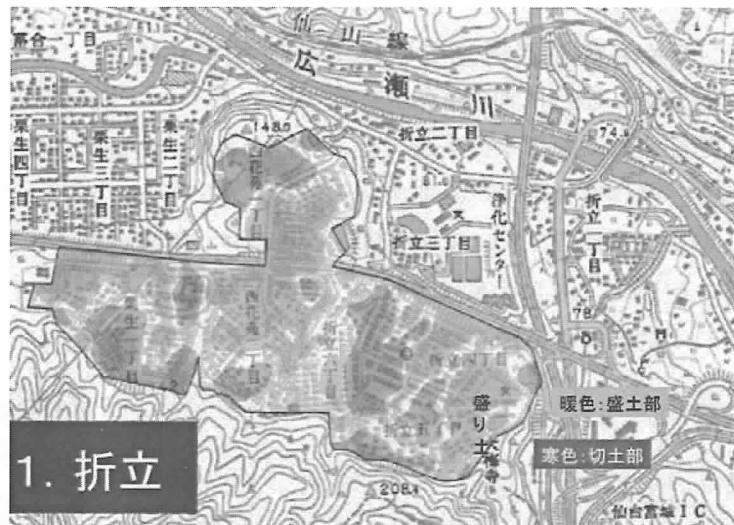
図6 仙台市折立の宅地造成における盛土部と切土部⁴⁾

が見られず無被害である。写真 10 に道路側溝の破損状況を示す。また、写真奥には、激しく右方向に傾いた家屋が見える。発災から 6 ヶ月たった時点でも、ライフラインは復旧していない状況であり、行政的避難勧告の対象地区となっていた。図 6 は、折立地区の宅地造成における盛土部と切土部を示している⁴⁾。図に示すように、本造成地は、もともと、尾根筋と沢地で構成されていた地盤を切り盛りすることで造成した宅地である。現地調査による印象では、旧沢筋部や切盛境界部に地盤変状が集中しているようである。また、兵頭らによれば、現地の盛土材は、やや粘性のある細粒分盛土材であると報告している⁵⁾。

以上から判断すると、ここでの崩壊は、旧沢筋に造成した盛土内への地下水の流入と、今回の地震による間隙水圧の上昇による結果として、盛土斜面のすべり的崩壊が生じたと考えられる。
