平成28年8月北海道豪雨による斜面災害調査報告

Disaster Survey Report of Slope Failures in Hokkaido, Japan Induced by 2016 August Typhoons

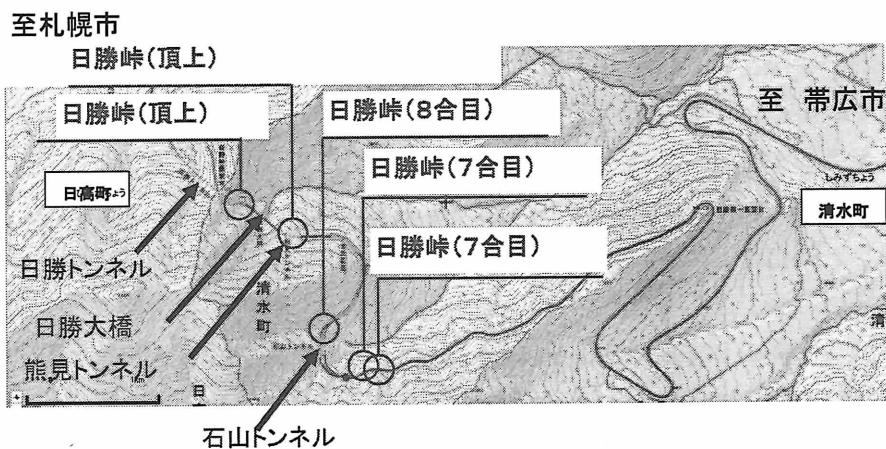
図 11 国道 274 号日勝峠（十勝側）の調査箇所位置図

調査は、平成 28 年 9 月 23 日に実施した。図 11 に、国道 274 号日勝峠（十勝側）の調査箇所位置図を示す。調査箇所は、盛土や斜面が大規模に崩壊した箇所であり、7 合目付近および日勝トンネル十勝側坑口付近である。図 12 に、7 合目付近の盛土崩壊状況を示す。本箇所は道路曲線が大きく崩壊し、道路本体が大きく欠損していることが分かる。本箇所は、より標高が高い 8 合目方向からの大量の舗装表面の表流水および土石流の一部が流下して、道路線形が直線から曲線に変化する地点の盛土斜面の肩部を侵食・洗掘したことにより、大規模な崩壊が発生したと考えられる。図 13 には、図 12 の標高より高い位置の 7 合目付近（石山トンネル付近）で発生した土石流の状況である。図に示すように、路面には土砂・石・樹木が堆積しており、土石流を構成する土は、風化花崗岩が細粒化したまさ土である。

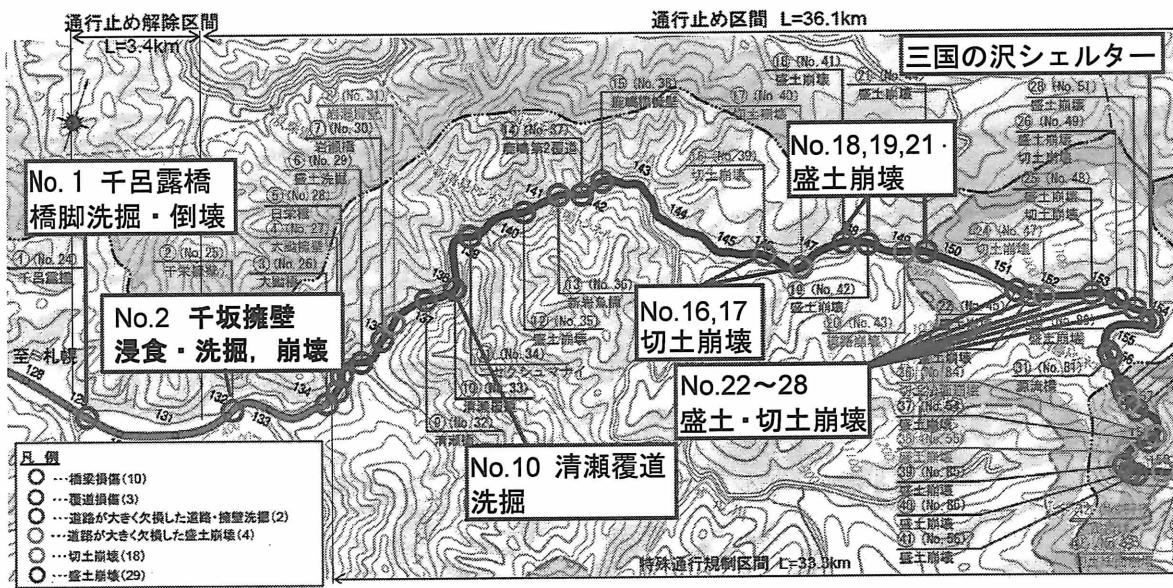
図 16 国道 274 号日勝峠（日高側）の調査箇所位置図

国道 274 号日勝峠日高側の地盤灾害は、山麓部では河川増水による橋梁基礎の洗掘や道路本体の欠損、切土や盛土の崩壊などが特徴的である。図 16 に、国道 274 号日勝峠（日高側）の調査箇所を示す。大規模被災箇所として、三国の沢シェルター（図 10 中の No.29, 以下同様）、7~9 合目（No.16~28）、清瀬覆道（No.10）および千呂露橋（No.1）などが挙げられる。

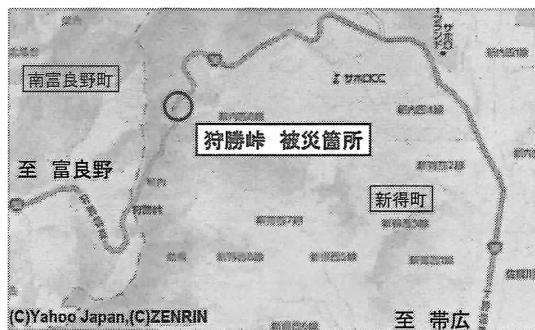
図 26 国道 38 号狩勝峠 調査箇所

調査は、平成 28 年 9 月 24 日に実施した。図 26 に国道 38 号狩勝峠の調査箇所を示す。図 27～図 29 に調査箇所の盛土崩壊状況を示す。これらの状況から判断して、本箇所では風化花崗岩が細粒化したまさ土で構成される地盤に豪雨による大量の雨水が浸入して地盤が脆弱になり、地下水の流量が急激に増加、道路下の横断管や縦断管に多量の土砂や流木が侵入し閉塞することにより排水機能が低下して管周辺の地盤が侵食され、また、崩壊斜面がまさ土であるためガリ侵食なども発生し、大規模な盛土崩壊に到ったと考えられる。図 29(b)は応急復旧状況を示しているが、現地でのヒアリングによれば、当時、通行規制が行われている状況下で、入手できる応急資材としては路盤材に用いられる粒度調整碎石のみであったため、取り急ぎ、仮設の押え盛土として利用したことであった。

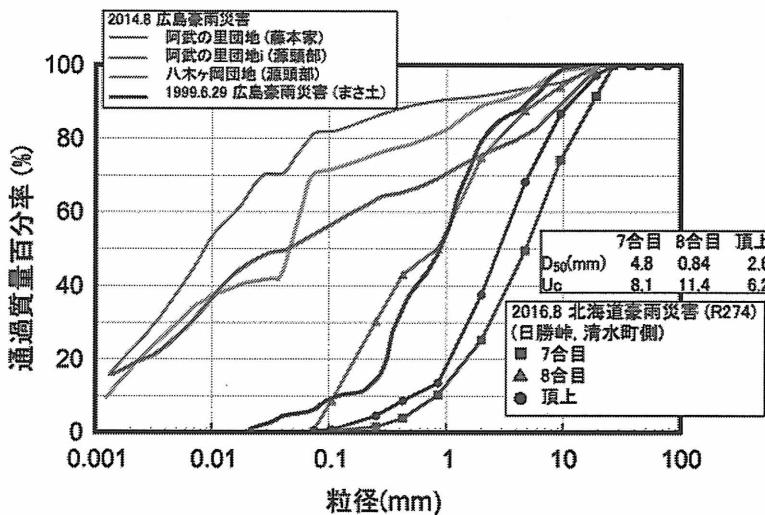
図 32 清水町側 7 合目, 8 合目, 頂上付近から採取した各試料の粒径加積曲線

以下では、日勝峠（清水町側）の 7 合目、8 合目と頂上付近の土石流氾濫域から採取した土試料と日高町側 9 合目と 6~7 合目付近で採取した風化花崗岩と風化片麻岩の試料の物理・力学特性についてはじめに報告^{16)~18)}する。図 32 は清水町側の 7 合目、8 合目、頂上付近の土石流氾濫域から採取した各試料の粒径加積曲線を比較して示したものである。図より、8 合目付近の土試料以外は、平成 26 年 8 月と平成 11 年 6 月の広島豪雨で流出したまさ土と比べ、粒径が大きく、粗粒分が多いことが明らかである。また、同試料の土粒子密度 ($\rho_s=2.65\sim2.67\text{g/cm}^3$) および採取時の含水比 (5.7~6.3%) は通常の砂のそれに近いことも確認¹⁶⁾されている。一方、佐藤ら¹⁹⁾は崩壊のあった盛土周辺の土質材料の物理・力学特性を調査し、その特徴を明らかにしている。なお、土石流に伴って他の斜面堆積物等を巻き込みながら流下した可能性もある¹⁸⁾ことから、崩壊素因の評価については詳細な検討が必要である。

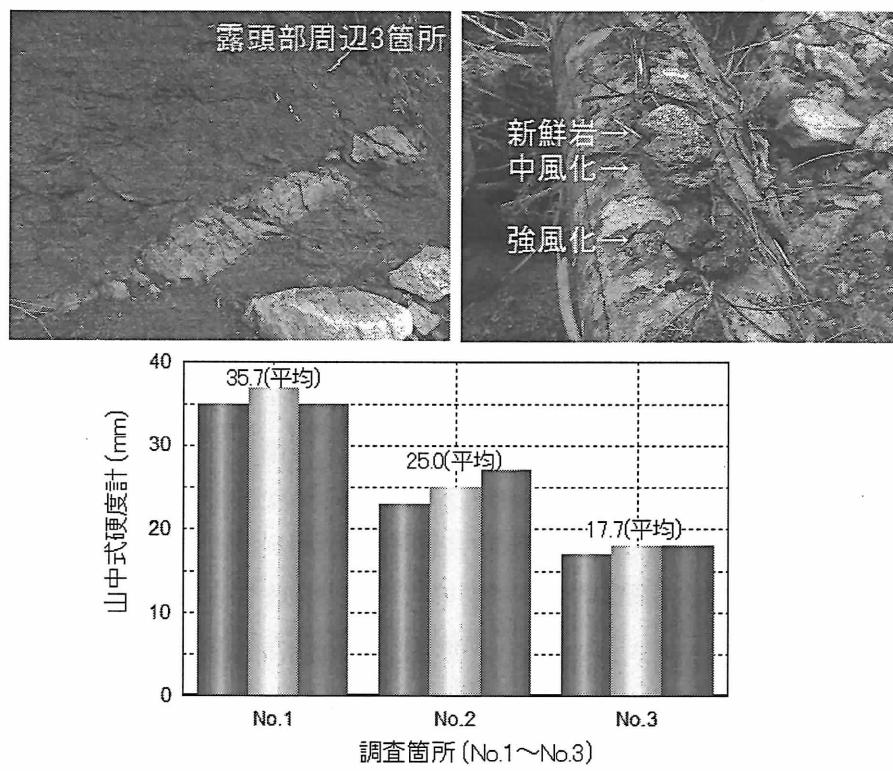
図 33 日高町側 9 合目付近の露頭部（3 箇所）の硬度

次に、日勝岬（日高町側）の 9 合目から採取した花崗岩の風化の程度を把握するために、ロックハンマーで採取した岩塊、土塊から肉眼的観察による評価とそれらの土質材料の基本的な物性評価を行った。また、9 合目周辺では周氷河性斜面堆積物と風化花崗岩（まさ土）が露頭部で確認できたことから、それらの力学特性と併せて報告する。図 33 は日勝岬（日高側）9 合目付近の露頭部の硬さを、山中式硬度計を用いて調べたものである。図より、調査箇所（3 箇所 No.1～No.3）によって、原位置の硬度に差が現れていることが明らかである。なお、得られた結果は岩体表面の値である。深度方向に対して風化の程度を評価することはできないが、このように同一箇所で風化度に違いがあることは興味深い。

表 3 は、図 33 に対応した風化花崗岩 (No. 1 ~ No.3) の肉眼的観察による風化度 (1~6 段階評価) を示したものである。なお、この数字が大きくなれば風化度が高いことを示している。表に示す色調や打診の評価からわかるように、風化が進むにつれて、色調は白灰色から赤褐色に変化し、また、試料は塊状であるものの、指で容易にくずれるものが存在することが明らかにされた。なお、8 合目、6~7 合目から採取した試料¹⁶⁾についても同様のことが確認されている。この周辺 (9 合目付近) の堆積している周氷河性斜面堆積物とその下部に存在する風化花崗岩 (まさ土) の露頭部の状況 (図 34) および粒径加積曲線を図 35 に示す。図より、風化花崗岩 (まさ土) よりも周氷河性斜面堆積物の粒径が小さい (細かい) ことが確認される。これは凍結融解履歴や堆積過程などの周氷河作用の有無によって相違が現れたものと考えられる。

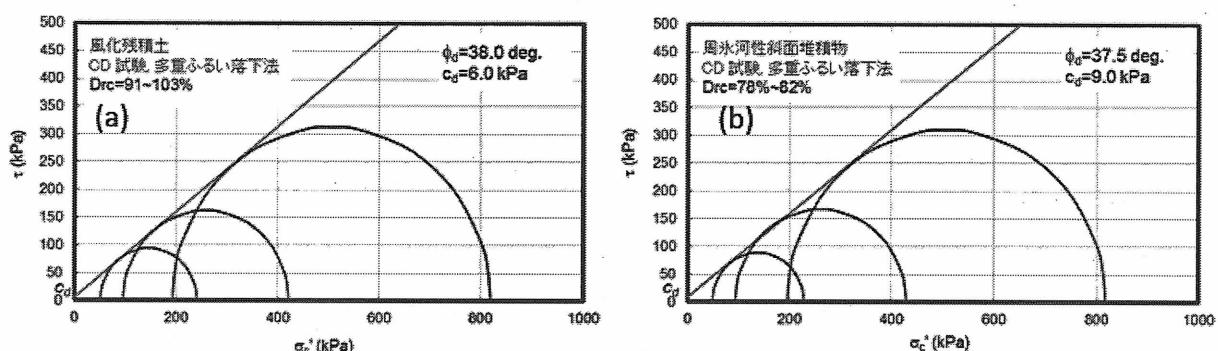
図 36 周氷河性斜面堆積物と風化残積土の圧密排水（CD）試験結果

次に、このような土質工学的特徴の違いが力学挙動にどの程度の影響を及ぼしているかを調べてみた。図 36 は、周氷河性斜面堆積物と風化残積土の圧密排水 (CD) 試験結果から整理したモールの応力円を示したものである。CD 試験における有効拘束圧は $\sigma'_c=49\text{kPa}$, 98kPa , 196kPa であり、せん断速度は $0.25\%/\text{min}$ である。各供試体は多重ふるい落下法 (MSP 法) により作製されており、圧密後の相対密度 D_{rc} はそれぞれ $78\% \sim 82\%$, $91 \sim 103\%$ であった。両

図より、風化残積土（まさ土） c_a と ϕ_a は6kPaと38.0(deg.)、周氷河性堆積物のそれは9kPaと37.5(deg.)となった。このことから、相対密度に相違はあるものの、せん断強度定数に顕著な変化はないことが明らかにされた。一方、乱さない状態では、セメントーションの影響によって、せん断強度に相違が現れている可能性がある。今後の調査は必要であると考える。

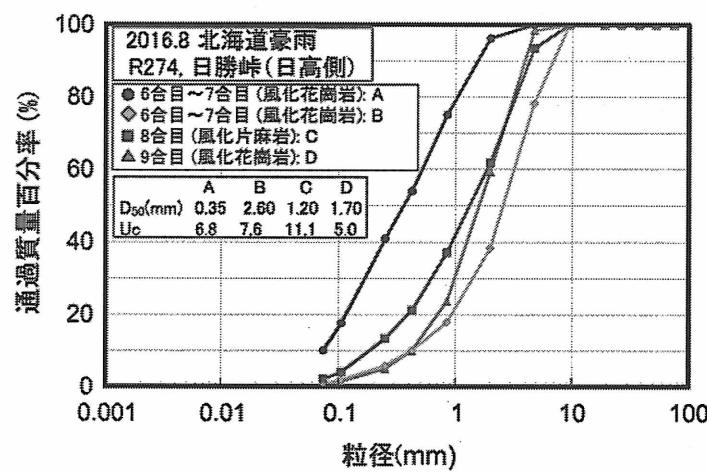
図 37 日高町側 6 合目～9 合目から採取した試料（A～D）の粒径加積曲線

図 37 は、風化が進行した日高町側 6 合目～9 合目までの採取した試料（A～D）の粒径加積曲線を示したものである。清水町側の土石流氾濫域のものと同様、試料はかなり粗粒分を含む

ものの、若干細粒化が進行していることがわかる。特に、6~7合目付近の試料Aは細粒分を約10%含んでいた。強熱減量試験と土粒子の密度試験の結果を表4に示す。AとBおよびDの比較では、風化度の違いによって強熱減量の値にも差が現れている。前述と同様、特にAの試料はかなり風化が進行していると言える。

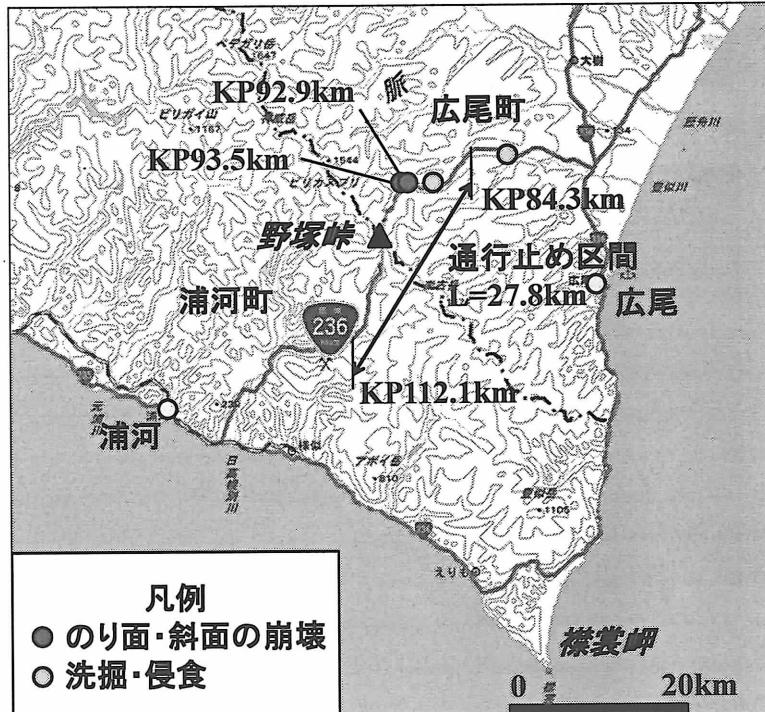
図38 国道236号野塚峠の災害位置図(国土地理院地理院地図に災害位置を追記して掲載)

一般国道236号野塚峠では、広尾町上トヨイ基線から浦河町上杵臼(KP84.3km~KP112.1km)までの27.8km区間の4箇所で盛土のり面崩壊、表層崩壊、橋台盛土の河川侵食の災害が発生した(図38)。国道は8月31日から9月2日まで通行止めとなつた。8月28日~31日にかけての連続雨量は野塚峠テレメータで713mm、時間最大雨量は34mm/hであった。

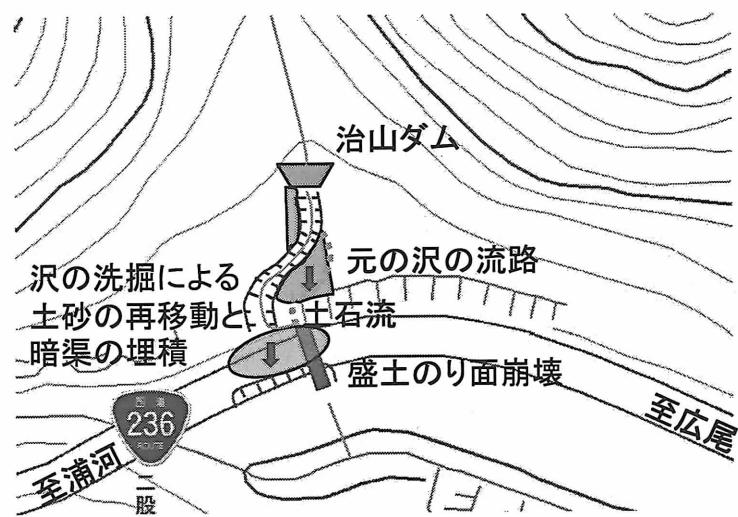
図 41 KP93.5km の災害見取り図（国土地理院地理院地図に災害位置を追記して掲載）

沢出口にある盛土のり面が延長約 28m、高さ約 3m にわたり崩壊した（図 39）。路面に延長 28m、幅約 10m、平均厚さ 1.0m にわたり約 280 m^3 の土砂が堆積した。また、道路から沢上流 約 50m の治山堰堤は満砂状態であった。道路から上流 50m にある治山堰堤の直下に土石流堆積物が認められた（図 40）。また、倒木や樹幹の上流側に衝突痕が認められ、土石流が直進したと考えられる。延長約 50m、幅 5m、深さ 1m にわたり林道が洗掘されていたほか、ボックスカルバート ($1.5 \times 1.5\text{m}$) の呑口を埋積していた。故に、上流の沢で土石流が発生し、国道から 50m 上流の治山ダムの直下に堆積し、沢の流路を変え、河床を洗掘し、土砂を流出させ、ボックスカルバートを埋積し、路面に土砂が流出し谷埋め盛土を越流し、盛土のり面を崩壊させたと考えられる（図 39、図 41）。応急対策として崩壊した盛土箇所に大型土のうが設置された。今後、恒久対策として盛土が施工されるほか、上流沢に治山ダム等の対策が検討されている。
